## EWIDENCJA ZABYTKÓW GMINY BRZEŹNICA 2023 r.

# KARTA ADRESOWA ZABYTKU NIERUCHOMEGO

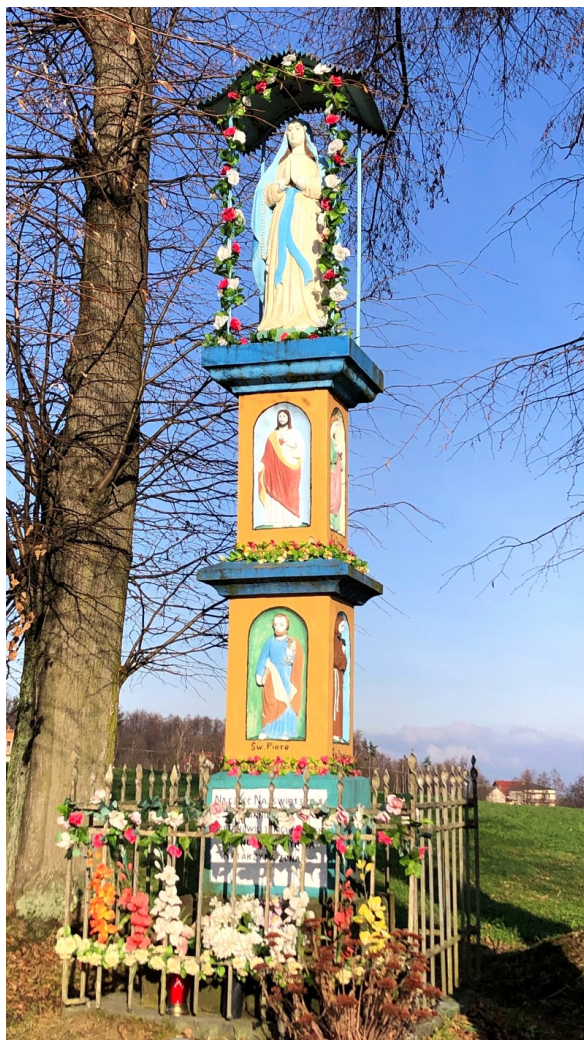
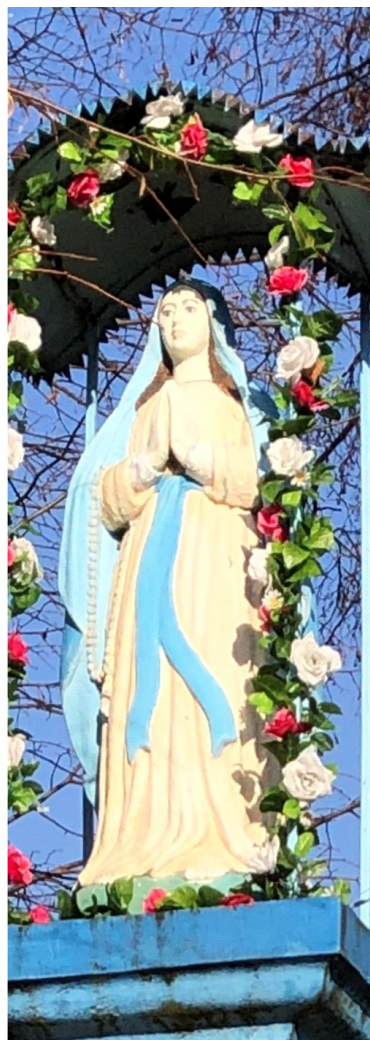
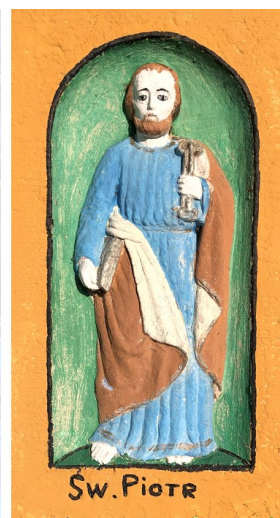
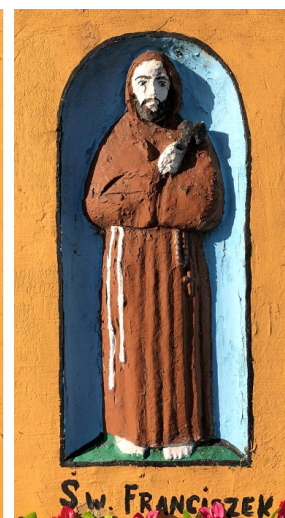
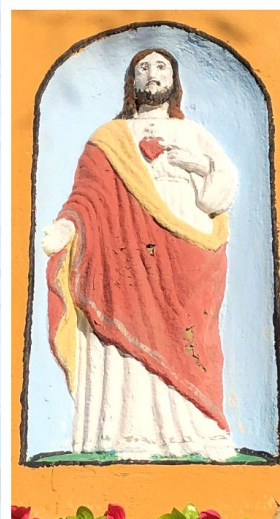
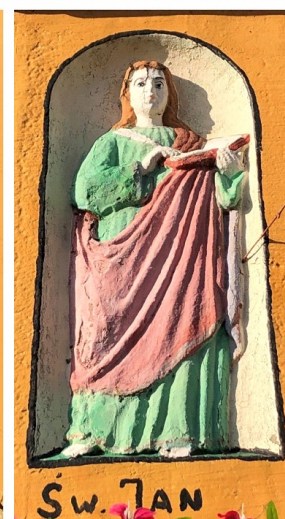
Opis: Kapliczka słupowa powstała w 1927 r., kamienna, polichromowana, dwukondygnacyjna, posadowiona na dwustopniowej, kwadratowej podstawie i prostopadłościennym cokole, zwieńczona figurą. Poszczególne kondygnacje oddzielone profilowanymi, wydatnymi gzymsami. Cokół o sfazowanych górnych płaszczyznach. Na cokole, na frontowej ścianie, wyryta i polichromowana inskrypcja fundacyjna. W pierwszej i drugiej kondygnacji, prostokątne płyciny zamknięte łukiem pełnym z polichromowanymi płaskorzeźbami z wizerunkami świętych, ukazanych w całej postaci, frontalnie. W pierwszej kondygnacji we frontowej płycinie św. Piotr z kluczami, w prawej św. Franciszek z krzyżem i różańcem, a w lewej św. Katarzyna z mieczem i palmą. W drugiej kondygnacji we frontowej płycinie Jezus z sercem gorejącym, w prawej św. Jan z księgą, a w lewej św. Tomasz z księgą i włócznią. Kapliczka zwieńczona polichromowaną figurą Najświętszej Marii Panny w całej postaci, ustawioną frontalnie. Maria z rękami złożonymi do modlitwy i różańcem ma na sobie białą suknię i niebieski płaszcz zarzucony na głowę. Nad figurą blaszany baldachim z lekko wygiętymi bokami, osadzony na czterech prostych metalowych prętach. Boki baldachimu dekorowane zębatym lambrekinem. Kapliczkę okala ogrodzenie z żelaznych prętów, posadowione na betonowej podmurówce. W otoczeniu kapliczki zachowany starodrzew.

Stan zachowania: dobry - nieznaczne ubytki w polichromii, widoczne łuszczenie się farby na baldachimie, kamień zwietrzały w niewielkim stopniu.

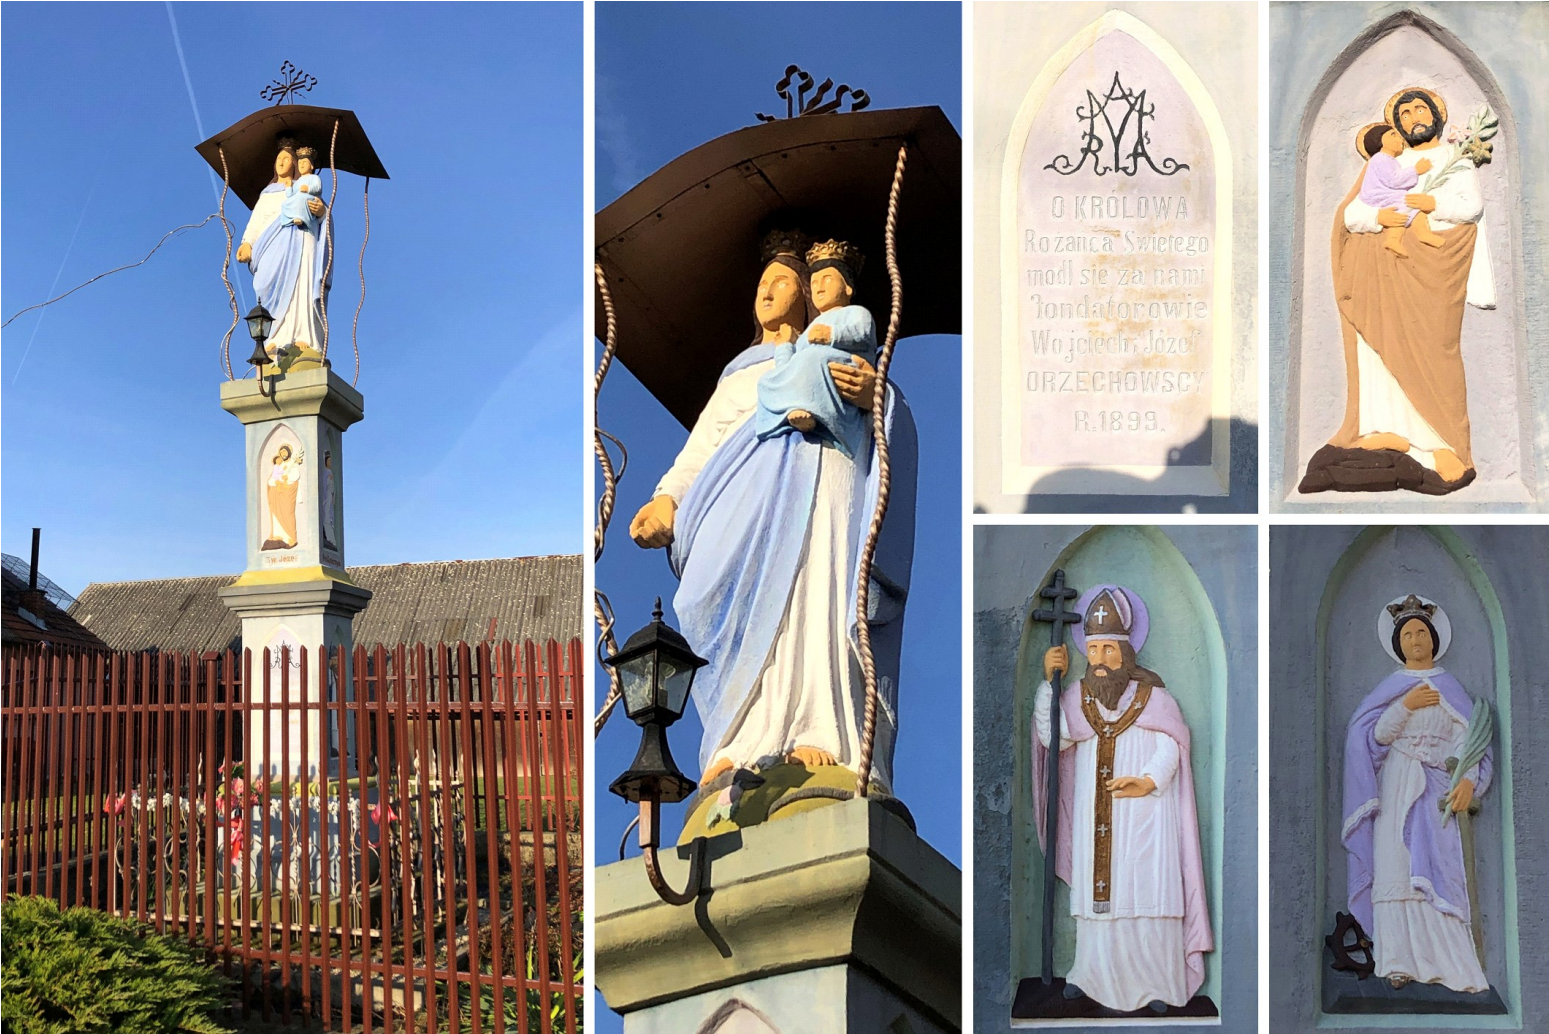
Opis: Kapliczka słupowa powstała w 1899 r., kamienna, polichromowana, dwukondygnacyjna, posadowiona na dwustopniowej, kwadratowej podstawie i prostopadłościennym cokole, zwieńczona figurą. Poszczególne kondygnacje oddzielone profilowanymi, wydatnymi gzymsami. Cokół gładki zwieńczony ćwierćwałkami. W pierwszej i drugiej kondygnacji, prostokątne płyciny zamknięte ostrołukiem. W pierwszej kondygnacji we frontowej płycinie wyryta i polichromowana inskrypcja fundacyjna. W pozostałych płycinach polichromowane płaskorzeźby z wizerunkami świętych, ukazanych w całej postaci, frontalnie. W pierwszej kondygnacji w prawej płycinie św. Wojciech w paliuszu i z pastorałem, a w lewej św. Magdalena z krzyżem i ludzką czaszką. W drugiej kondygnacji we frontowej płycinie św. Józef z Dzieciątkiem Jezus i lilią, w prawej św. Katarzyna z gałązką palmową, mieczem i kołem, a w lewej św. Agnieszka z barankiem, księgą i lilią. Kapliczka zwieńczona polichromowaną figurą Królowej Różańca Świętego w całej postaci, ustawioną frontalnie. Maria ukazana na globie ziemskim, prawą stopą deptająca węża, z Dzieciątkiem Jezus na lewej ręce. Maria ubrana w białą suknię i niebieski płaszcz, a Dzieciątko w niebieską szatę. Ich głowy wieńczą otwarte korony. Nad figurą blaszany baldachim z lekko wygiętymi bokami, osadzony na czterech wygiętych metalowych prętach. Na baldachimie metalowy krzyż o trójlistnych zakończeniach ramion z symetrycznymi promieniami. Kapliczka na prywatnej posesji, okalana starszym, bogato zdobionym, kutym ogrodzeniem oraz nowszym, prostym, metalowym ogrodzeniem na betonowej podmurówce. Kapliczka powstała z fundacji Wojciecha i Józefa Orzechowskich. Obiekt pierwotnie był zlokalizowany w Brzezince. Kapliczka kilkakrotnie odnawiana. [1]

Stan zachowania: bardzo dobry.

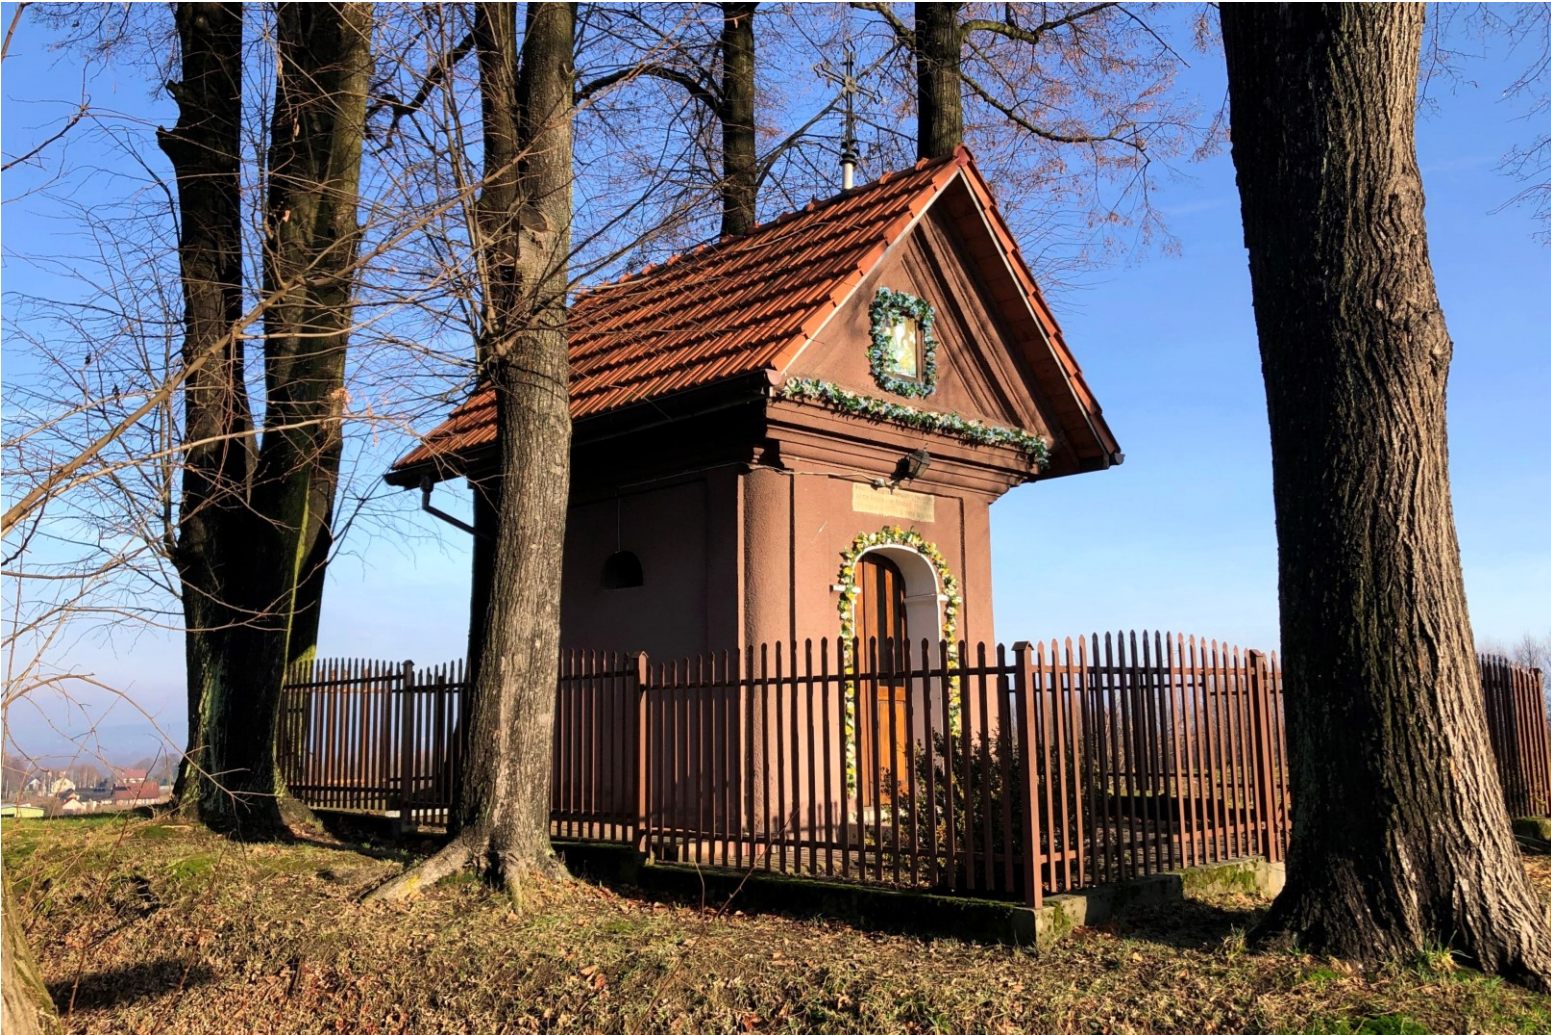
Opis: Kapliczka domkowa powstała w 1835 r., murowana z cegły, otynkowana, wzniesiona na rzucie prostokąta. Dach dwuspadowy kryty dachówką ceramiczną, zwieńczony zdobionym, ażurowym, metalowym krzyżem o trójlistnych zakończeniach ramion z czterema symetrycznymi promieniami. Elewacje o zaoblonych krawędziach zwieńczone wydatnym, profilowanym gzymsem koronacyjnym, w narożnikach akcentowane lizenami. Elewacja frontowa zamknięta trójkątnym szczytem z prostokątnym obrazem Najświętszej Marii Panny Nieustającej Pomocy umieszczonym w osi środkowej. Elewacje boczne z wydzielonymi głębokimi, półokrągłymi niszami. Otwór drzwiowy prostokątny zamknięty łukiem koszowym. Drewniane, dwuskrzydłowe drzwi płycinowe, przeszkłone w górnej części. Nad drzwiami prostokątna inskrypcja fundacyjna. Wnętrze kapliczki jednoprzestrzenne. Od 1979 r. we wnętrzu obraz Matki Bożej Różańcowej namalowany przez Stanisława Maletycza z Jaśkowic. Kapliczkę okala współczesne, metalowe ogrodzenie na betonowej podmurówce z dwuskrzydłową furtką. W otoczeniu kapliczki zachowany starodrzew. Kapliczka fundacji Franciszki i Pawła Warmuzów. Intencja fundacji nieznana. Możliwe, że była ona związana z faktem, iż w tym rejonie znajdowały się cmentarz z ofiarami wojny polsko-szwedzkiej w XVII w., oraz kapliczka nad grobem szwedzkiego oficera. W 1977 r. kapliczkę prawie doszczętnie okradziono. Kapliczka została odnowiona w 1999 r. [1]

Stan zachowania: bardzo dobry.

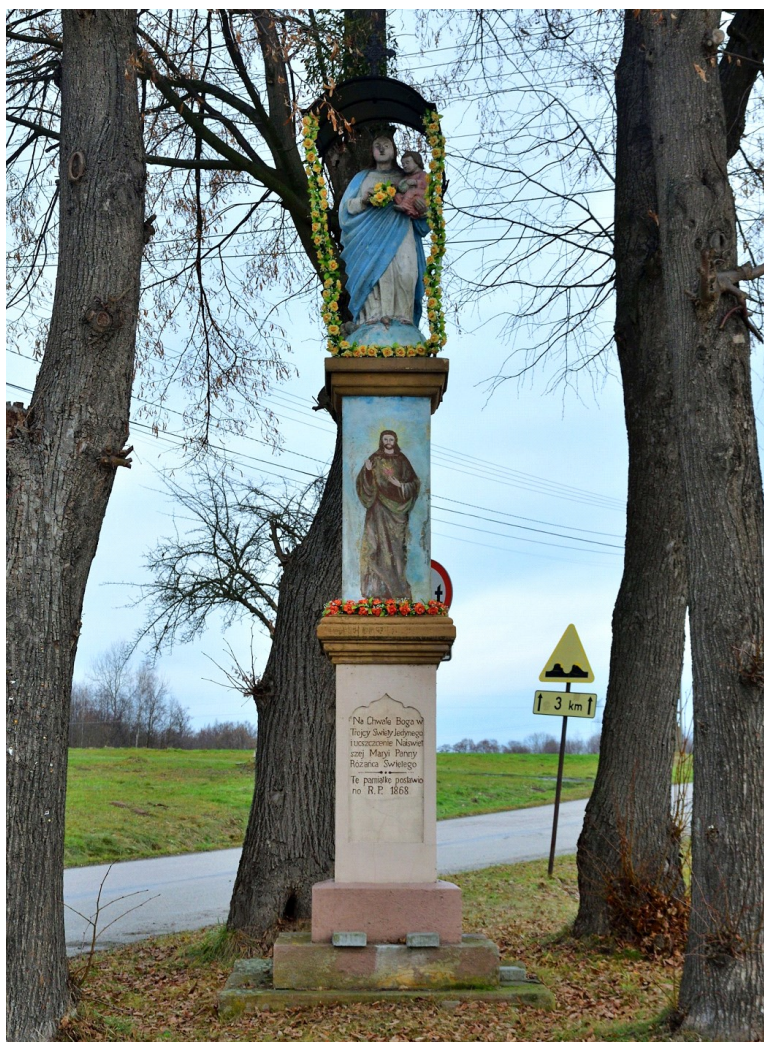
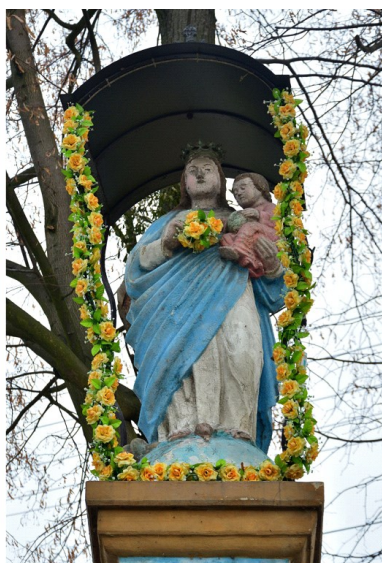
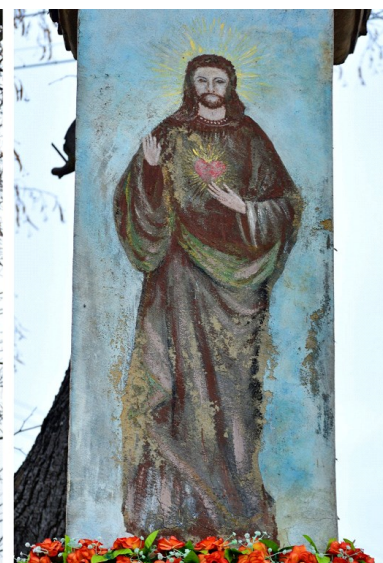
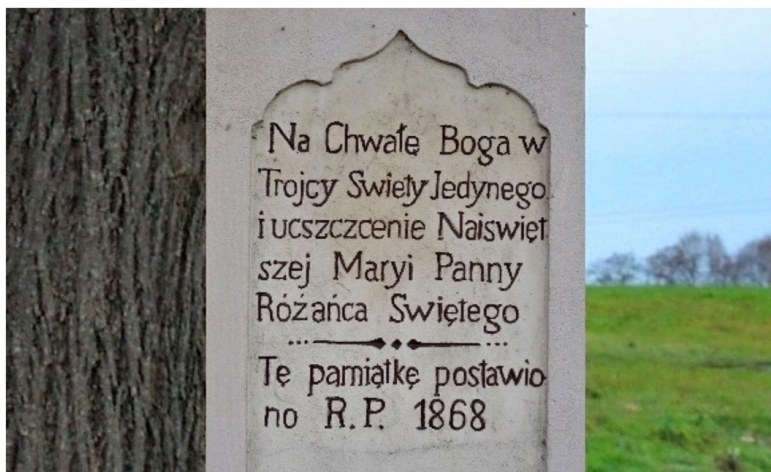
Opis: Kapliczka słupowa powstała w 1868 r., kamienna z piaskowca, polichromowana, dwukondygnacyjna, posadowiona na dwustopniowej, kwadratowej podstawie i prostopadłościennym cokole, zwieńczona figurą. Poszczególne kondygnacje oddzielone profilowanymi, wydatnymi gzymsami. Cokół gładki o sfazowanych górnych płaszczyznach. W pierwszej kondygnacji, na frontowej ścianie, prostokątna płycina zamknięta łukiem w ośli grzbiet z wyrytą i polichromowaną inskrypcją fundacyjną. W drugiej kondygnacji na frontowej ścianie polichromowany wizerunek Jezusa z sercem gorejącym. Kapliczka zwieńczona polichromowaną figurą Najświętszej Marii Panny Różańca Świętego w całej postaci, ustawioną frontalnie. Maria ukazana na globie ziemskim, prawą stopą deptająca węża, z Dzieciątkiem Jezus na lewej ręce. Maria ubrana w białą suknię i niebieski płaszcz, a Dzieciątko w różową szatę. Głowę Marii wieńczy otwarta korona. Nad figurą blaszany baldachim z lekko wygiętymi bokami, osadzony na czterech wygiętych metalowych prętach. Na baldachimie bogato zdobiony metalowy krzyż o trójlistnych zakończeniach ramion z czterema symetrycznymi promieniami. W otoczeniu kapliczki zachowany starodrzew. Kapliczka odnowiona. [1]

Stan zachowania: dobry - widoczne ubytki w polichromii, kamień zwietrzały w niewielkim stopniu.

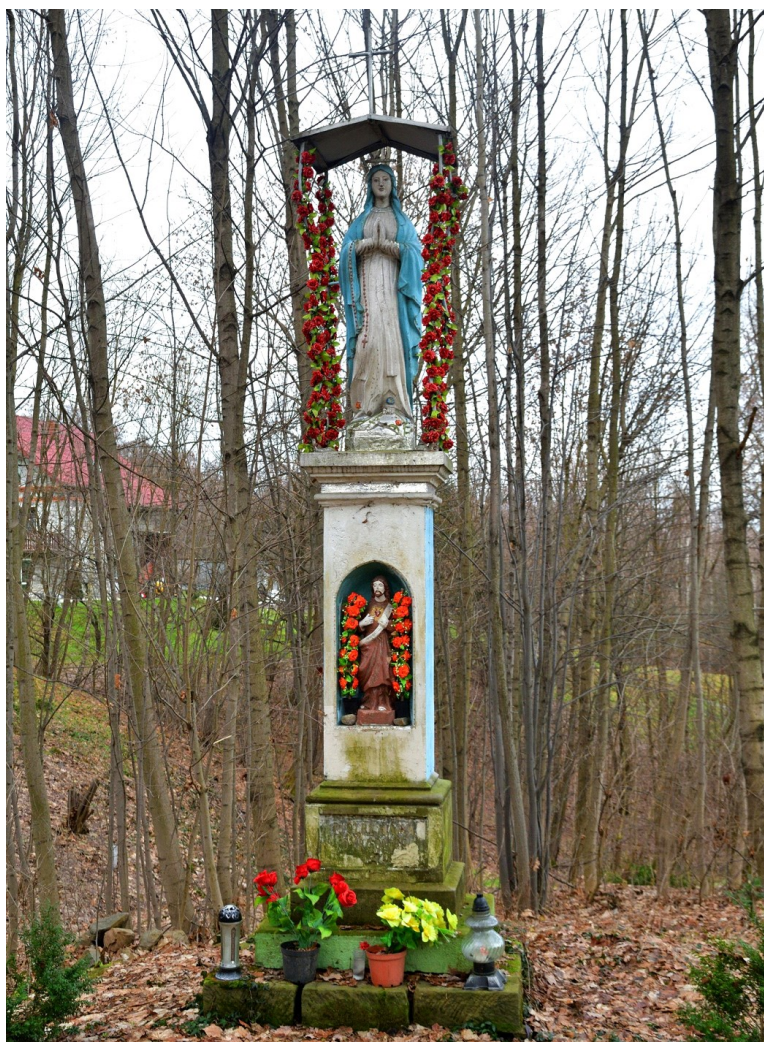
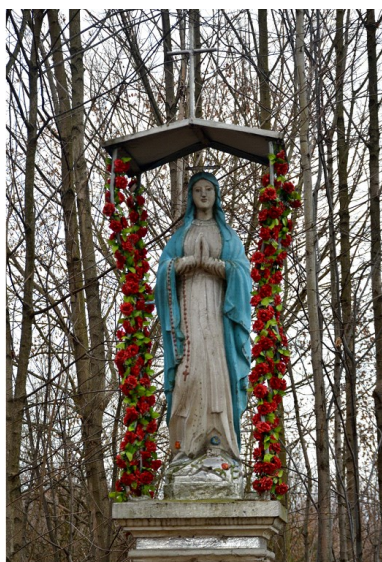
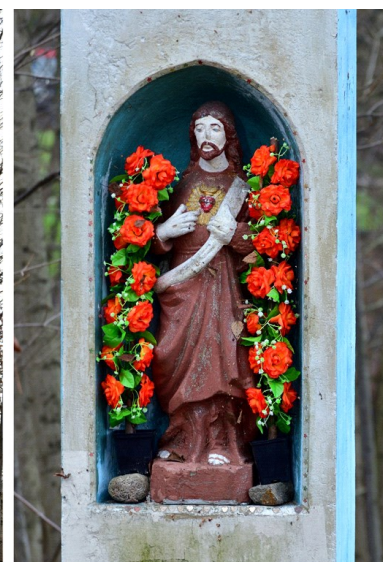
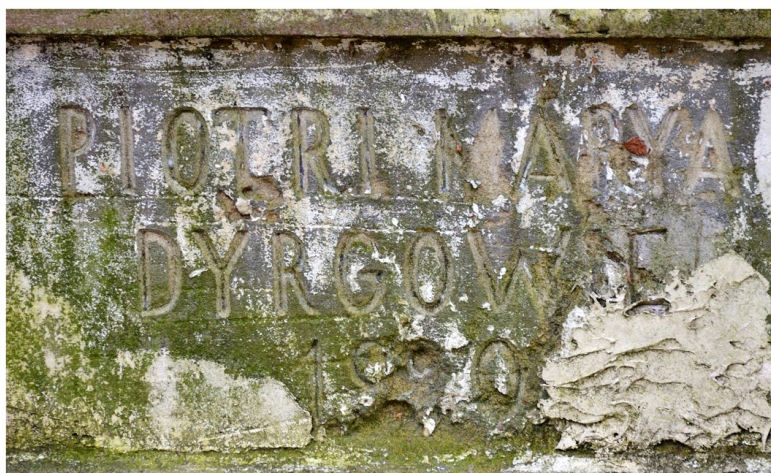
Opis: Kapliczka słupowa powstała w 1920 r., kamienna, jednokondygnacyjna, posadowiona na dwustopniowej, kwadratowej podstawie i prostopadłościennym cokole, zwieńczona figurą. Kondygnacja zakończona profilowanym, wydatnym gzymsem. Cokół zwieńczony ćwierćwałkiem i simą. Na cokole na frontowej ścianie prostokątna płycina z wyrytą inskrypcją fundacyjną, częściowo nieczytelną. W kondygnacji na frontowej ścianie głęboka nisza zamknięta łukiem ostrym z polichromowaną rzeźbą Jezusa z sercem gorejącym, ukazanego w całej postaci, frontalnie. Kapliczka zwieńczona polichromowaną figurą Najświętszej Marii Panny Różańcowej w całej postaci, ustawioną frontalnie. Maria z rękami złożonymi do modlitwy, różańcem i aureolą ma na sobie białą suknię i niebieski płaszcz zarzucony na głowę. Nad figurą blaszany dwuspadowy daszek, osadzony na czterech wygiętych metalowych prętach. Na daszku prosty metalowy krzyż. Kapliczka powstała z fundacji Marii i Piotra Dyrgów jako wotum dziękczynne za odzyskanie przez córkę Dyrgów wzroku. Kapliczka została odnowiona na początku lat. 90 XX w. [1]

Stan zachowania: dobry - nieznaczne ubytki w polichromii, kamień zwiędziały, miejscami pokryty zielonym nalotem.

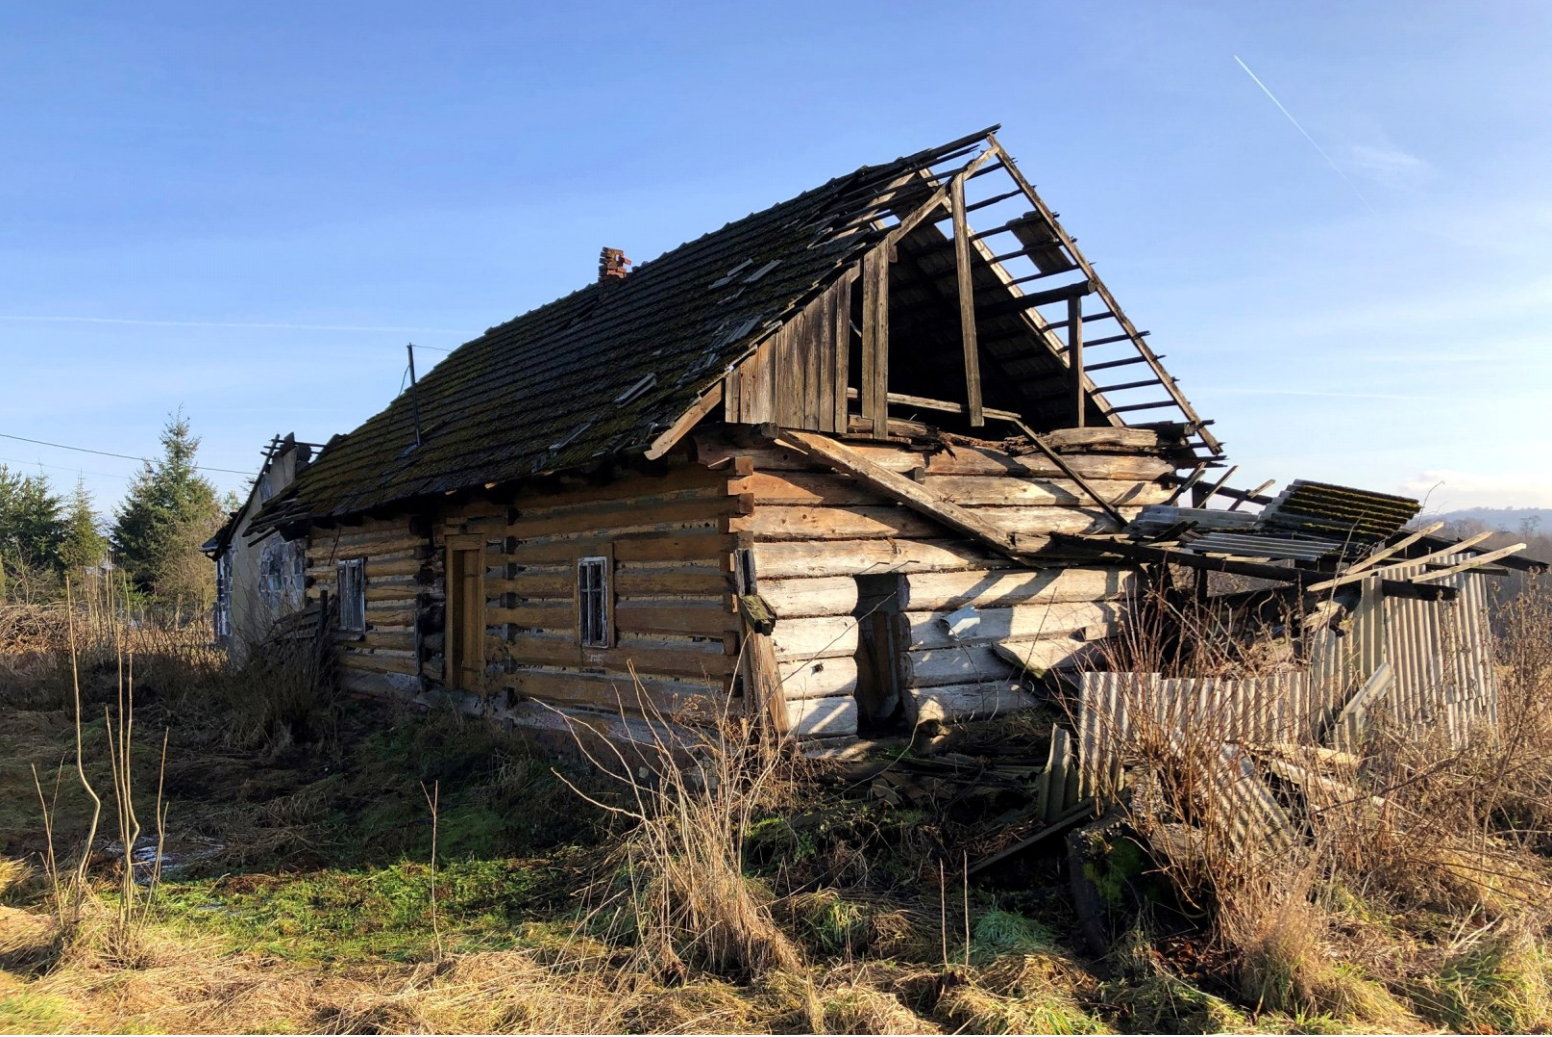
Opis: Budynek mieszkalny powstały w IV ćw. XIX w., drewniany, konstrukcji zrębowej, parterowy, wzniesiony na rzucie prostokąta. Dach dwuspadowy kryty dachówką cementową. Elewacje z belek utykane słomą i gliną, posadowione na niskiej, kamienno-ceglanej podmurówce. Elewacja frontowa symetryczna, trzyosiowa. Na osi środkowej prostokątny otwór drzwiowy z drewnianymi, jednoskrzydłowymi drzwiami. W osiach bocznych prostokątne otwory okienne z drewnianymi, skrzynkowymi, czteropolowymi oknami. Od strony południowej budynku dobudowana część gospodarcza, murowana z pustaków, otynkowana, z dachem jednospadowym krytym dachówką cementową. Od strony północnej widoczne pozostałości starszej, drewnianej części gospodarczej, z dachem jednospadowym krytym prawdopodobnie blachą trapezową.

Stan zachowania: zły – widoczne uszkodzenia dachu, ścian szczytowych i stolarki okiennej, drewniana część gospodarcza o mocno uszkodzonej konstrukcji, murowana część gospodarcza z widocznymi uszkodzeniami dachu i ubytkami tynku; wymaga prac konserwatorskich.

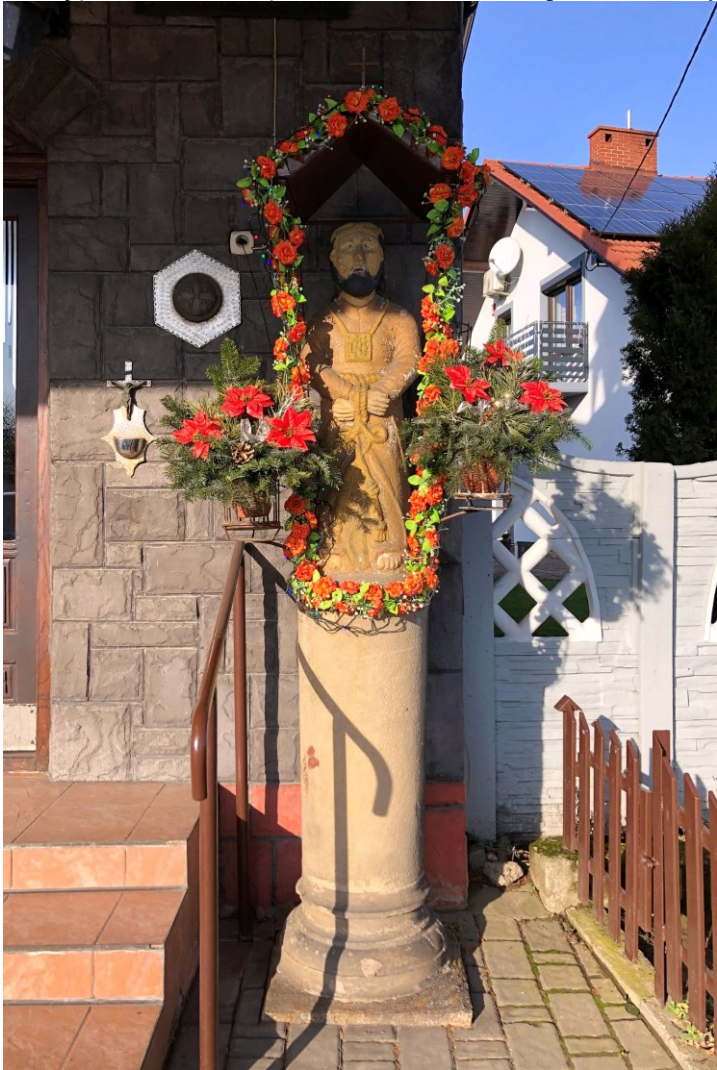
**Opis:** Figura powstała na początku XIX w., kamienna, ustawiona na niskiej, kamiennej kolumnie tokańskiej. Kolumna zwieńczona polichromowaną figurą Chrystusa Nazareńskiego w całej postaci, ustawioną frontalnie. Jezus ze związanymi sznurem rękami i bosymi stopami, ma na sobie długą beżową szatę. Jego szyję wieńczy szkaplerz trynitański, a głowę korona cierniowa. Nad figurą dwuspadowy, blaszany daszek z wygiętymi bokami, osadzony na czterech, prostych metalowych prętach. Boki daszku dekorowane zębatym lambrekinem skierowanym do góry. Na daszku prosty metalowy krzyż. Figura ustawiona w bezpośrednim sąsiedztwie kaplicy pw. Wniebowzięcia Najświętszej Marii Panny.

**Stan zachowania:** dobry – widoczne ubytki w polichromii, kamień zwietrzały w niewielkim stopniu.

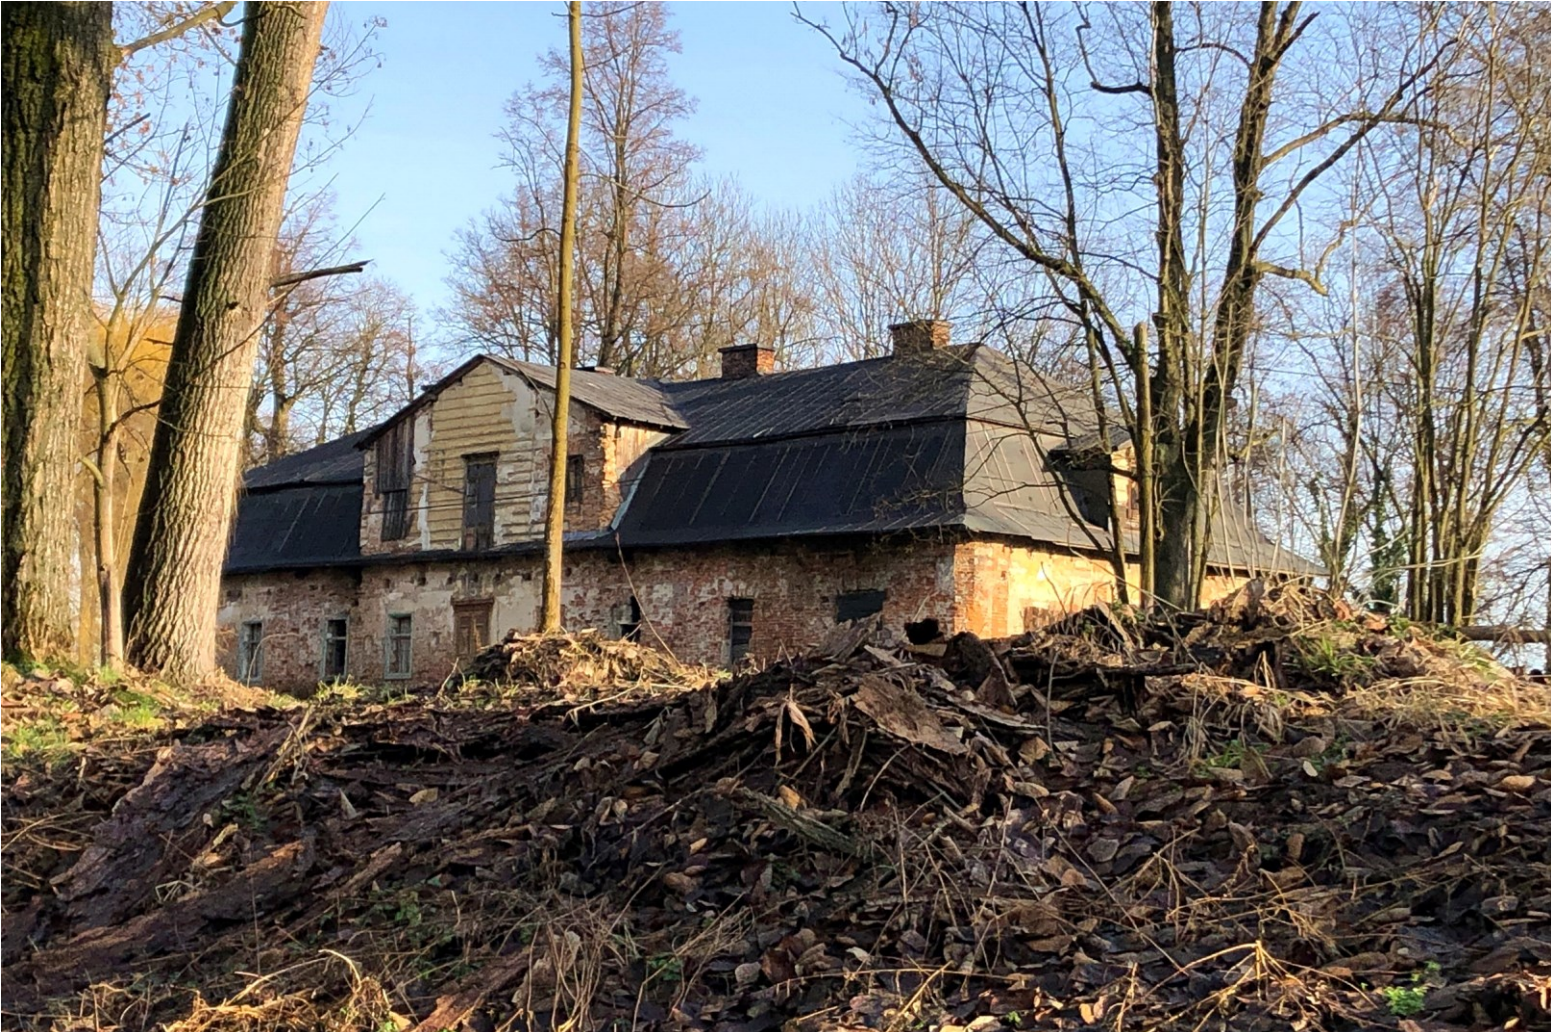
**Opis:** Dwór Czartoryskich powstały w XVIII w. w stylu klasycystycznym, murowany z cegły, otynkowany, parterowy z dwukondygnacyjną częścią środkową, podpiwniczony, wzniesiony na rzucie wydłużonego prostokąta. Dach łamany polski kryty blachą na rąbek stojący. Elewacja frontowa symetryczna, dziewięcioosiowa z pseudoryzalitem w części środkowej. Nad pseudoryzalitem symetryczna, trójosiowa facjata, dawniej z balkonem. Elewacja tylna z pseudoryzalitem w części środkowej. Nad pseudoryzalitem asymetryczna, dwuosiowa facjata z półokrągłym otworem okiennym w szczycie. Po lewej stronie tylnej facjaty i na południowo-zachodniej, bocznej połaci dachu, lukarny. Na facjacie widoczne pozostałości dawnego belkowania. Na północno-wschodniej, bocznej elewacji lizeny, pierwotnie zdobiące ściany dworu. Otwory drzwiowe prostokątne z drewnianymi, jedno- lub dwuskrzydłowymi drzwiami. Otwory okienne w większości prostokątne z drewnianymi, skrzynkowymi oknami. Część otworów okiennych zakryta deskami. Obiekt niedostępny, okalany współczesnym, stylizowanym ogrodzeniem. Dwór zbudowany przez Czartoryskich, znajduje się na terenie dawnego zespołu dworsko-folwarczno-parkowego. Z zapisów kronikarskich wynika, że pierwszym właścicielem był książę Stanisław Czartoryski, łowczy koronny. W 1818 r. dwór zakupili Józef Kalasanty i Katarzyna Gorczyńscy z Tarnowa. Po nich odziedziczył dobra oraz odkupił część od swojego rodzeństwa Adam Gorczyński, który rozwinął gospodarstwo i założył ogród w stylu angielskim. Ostatni gospodarz brzeźnickiego majątku, Zygmunt Gorczyński, został siłą usunięty z dworu przez Niemców w 1940 r. Podczas wojny dobrami Gorczyńskich zarządzali mianowani przez Niemców rządcy. Po parcelacji majątku w 1945 r. dwór oddano w użytkowanie Szkole Rolniczej, następnie przejęła go Gminna Spółdzielnia Samopomocy Chłopskiej. Do lat 80. XX w. we dworze mieścił się sklep i magazyn. Współcześnie, dwór stanowi własność prywatną. [2, 3]

**Stan zachowania:** zły – widoczne ubytki tynku, zdewastowana stolarka drzwiowa i okienna; wymaga prac konserwatorskich.

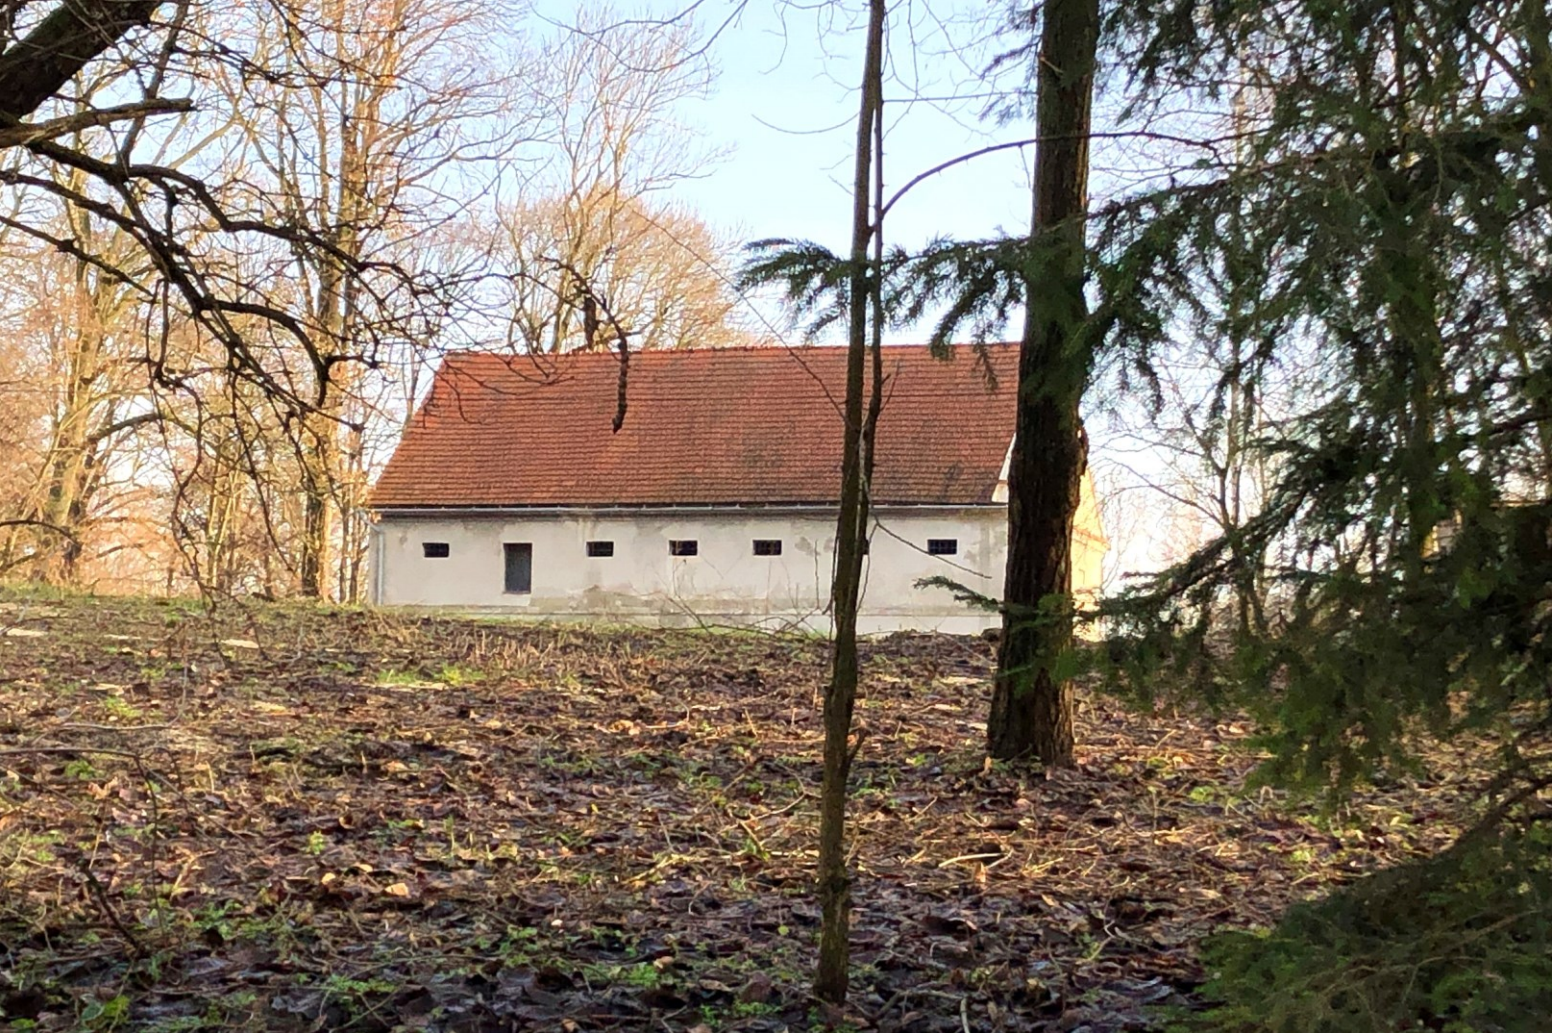
**Opis:** Spichlerz powstały w I poł. XIX w., murowany, otynkowany, dwukondygnacyjny, wzniesiony na rzucie wydłużonego prostokąta. Dach dwuspadowy kryty dachówką ceramiczną. Elewacja frontowa symetryczna, siedmioosiowa. W pierwszej kondygnacji na osi środkowej oraz w drugiej kondygnacji na osi bocznej prostokątne otwory drzwiowe. Na pozostałych osiach niewielkie, prostokątne otwory okienne. Elewacje boczne zamknięte trójkątnymi szczytami.

**Stan zachowania:** dostateczny – widoczne ubytki tynku.

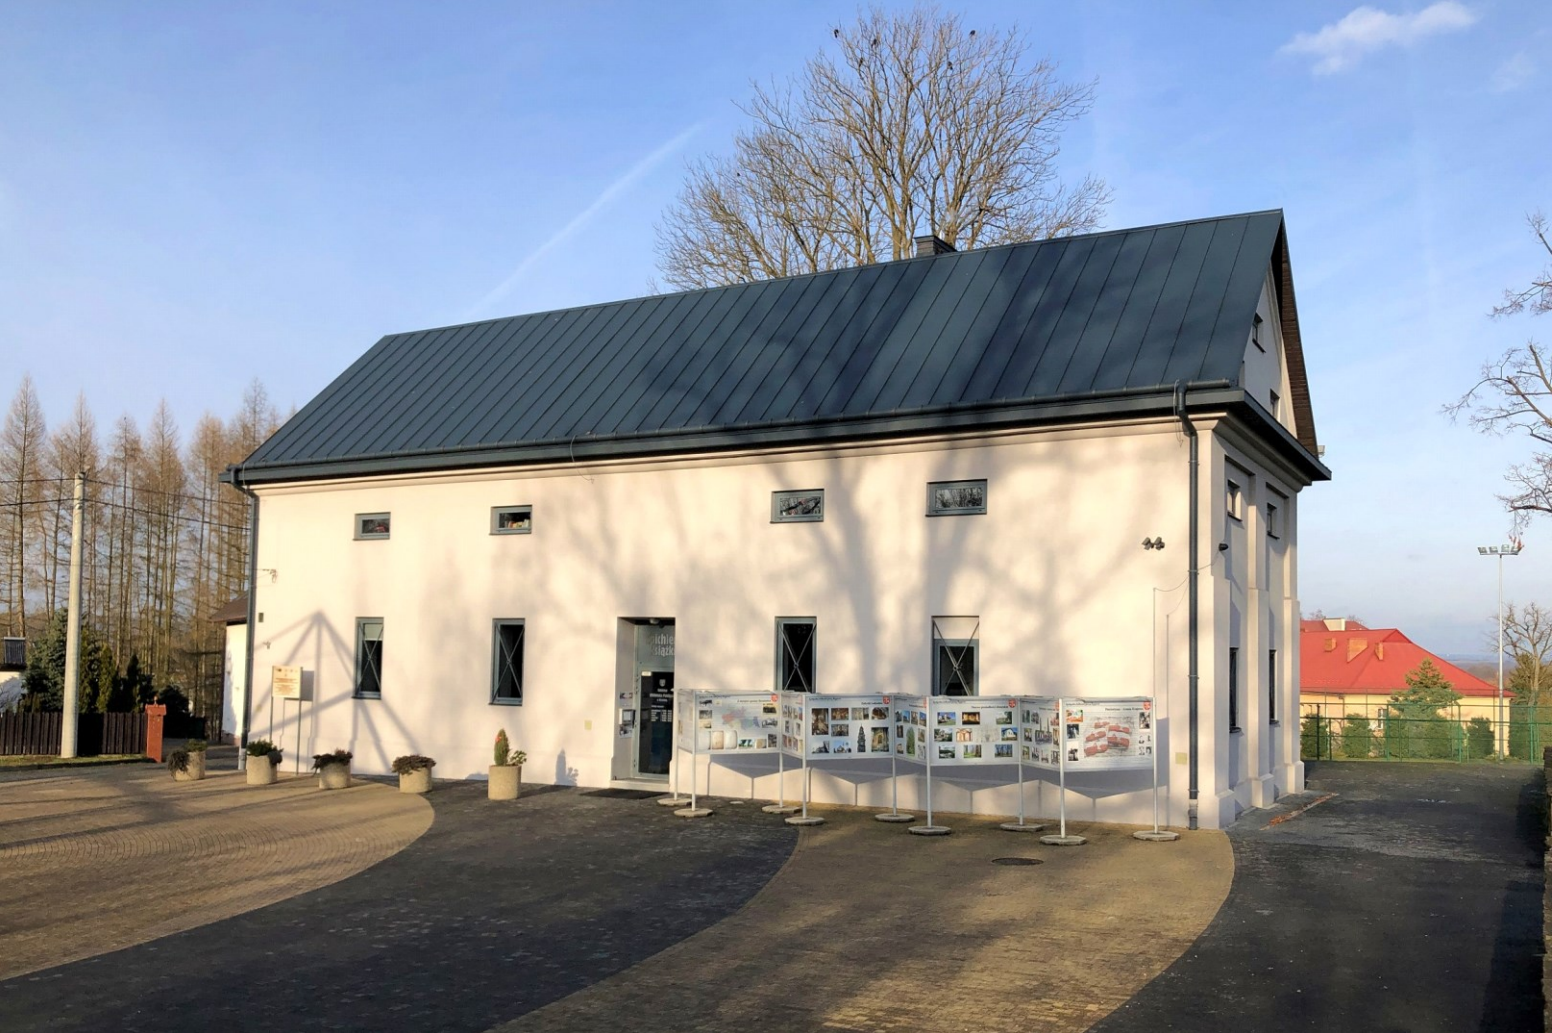
**Opis:** Spichlerz powstały w I poł. XIX w., murowany, otynkowany, dwukondygnacyjny, wzniesiony na rzucie wydłużonego prostokąta. Dach dwuspadowy kryty blachą na rąbek stojący. Elewacje z wysokim, prostym cokołem zwieńczone wydatnym, profilowanym gzymsem koronacyjnym. Ściany boczne akcentowane lizenami. Elewacja frontowa symetryczna, pięcioosiowa. W pierwszej kondygnacji na osi środkowej prostokątny otwór drzwiowy ze współczesnymi, przeszklonymi, jednoskrzydłowymi drzwiami. Na wszystkich poziomach, w osiach bocznych prostokątne otwory okienne, znacznie mniejsze w drugiej kondygnacji. Elewacje boczne zamknięte trójkątnymi szczytami z niewielkimi, prostokątnymi otworami okiennymi umieszczonymi w osi środkowej, oraz prostokątnymi kratkami wentylacyjnymi w osiach bocznych. Stolarka okienna współczesna; okna jednoskrzydłowe.

**Stan zachowania:** bardzo dobry – budynek odnowiony z zachowaniem gabarytu bryły, formy dachu i detalu architektonicznego, stolarka drzwiowa i okienna w większości z zachowaniem proporcji i podziałów.

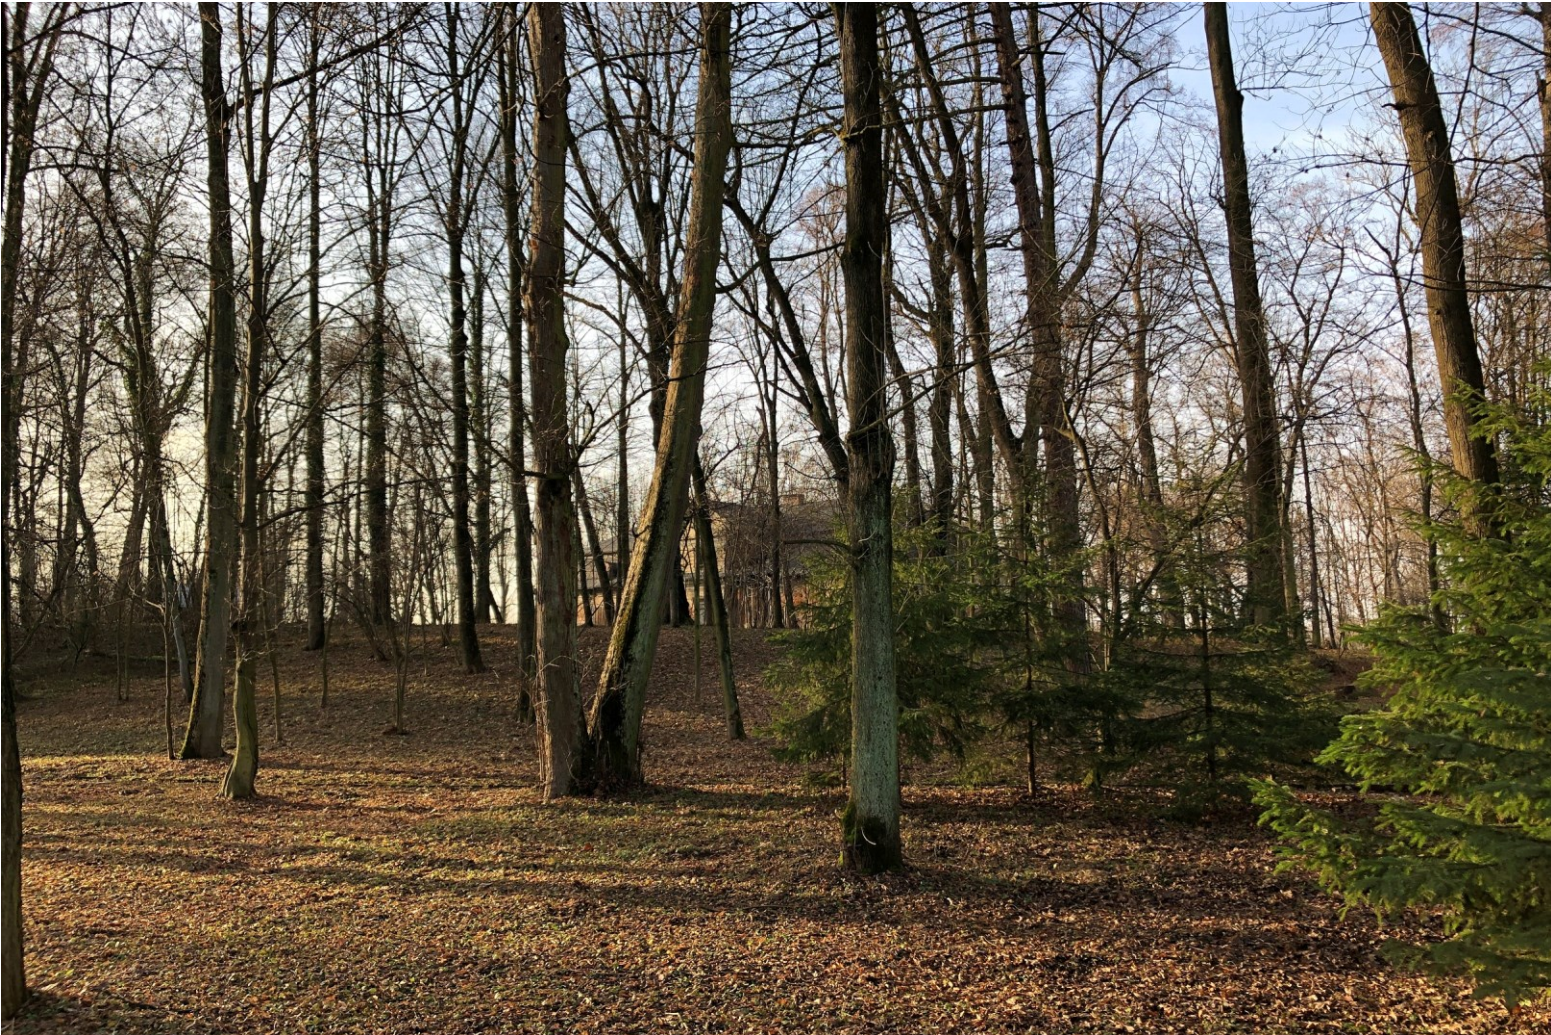
**Opis:** Park krajobrazowy założony na przełomie XVIII i XIX w., związany z dawnym zespołem dworsko-folwarczno-parkowym. Obiekt w kształcie zbliżonym do wydłużonego trójkąta z pagórkowatym ukształtowaniem terenu i licznymi skarpami. W części zachodniej, na osi dworu, wnętrza: zajezdne i salon ogrodowy. Na południe od dworu kopiec widokowy. W części północnej i wschodniej zwarte zadrzewienia ze starodrzewem. Na terenie parku znajdują się Dwór Czartoryskich z XVIII w., spichlerz dworski i figura św. Antoniego Padewskiego z I poł. XIX w., dawny budynek usługowy z 1910-1920 r. oraz współczesne budynki gospodarcze i magazynowe. Obiekt niedostępny, okalany współczesnym, stylizowanym ogrodzeniem. Park krajobrazowy założony prawdopodobnie przez Adama Gorczyńskiego. Ostatni gospodarz brzeźnickiego majątku, Zygmunt Gorczyński, został siłą usunięty z dworu przez Niemców w 1940 r. Podczas wojny dobrami Gorczyńskich zarządzali mianowani przez Niemców rządcy. Po parcelacji majątku w 1945 r. dwór z resztówką oddano w użytkowanie Szkole Rolniczej, następnie przejęła go Gminna Spółdzielnia Samopomocy Chłopskiej. Współcześnie, park stanowi własność prywatną. [2, 6]

**Stan zachowania:** dobry – układ kompozycyjny częściowo nieczytelny, zaburzony nowym zagospodarowaniem, starodrzew częściowo zachowany, liczne samosiejki.

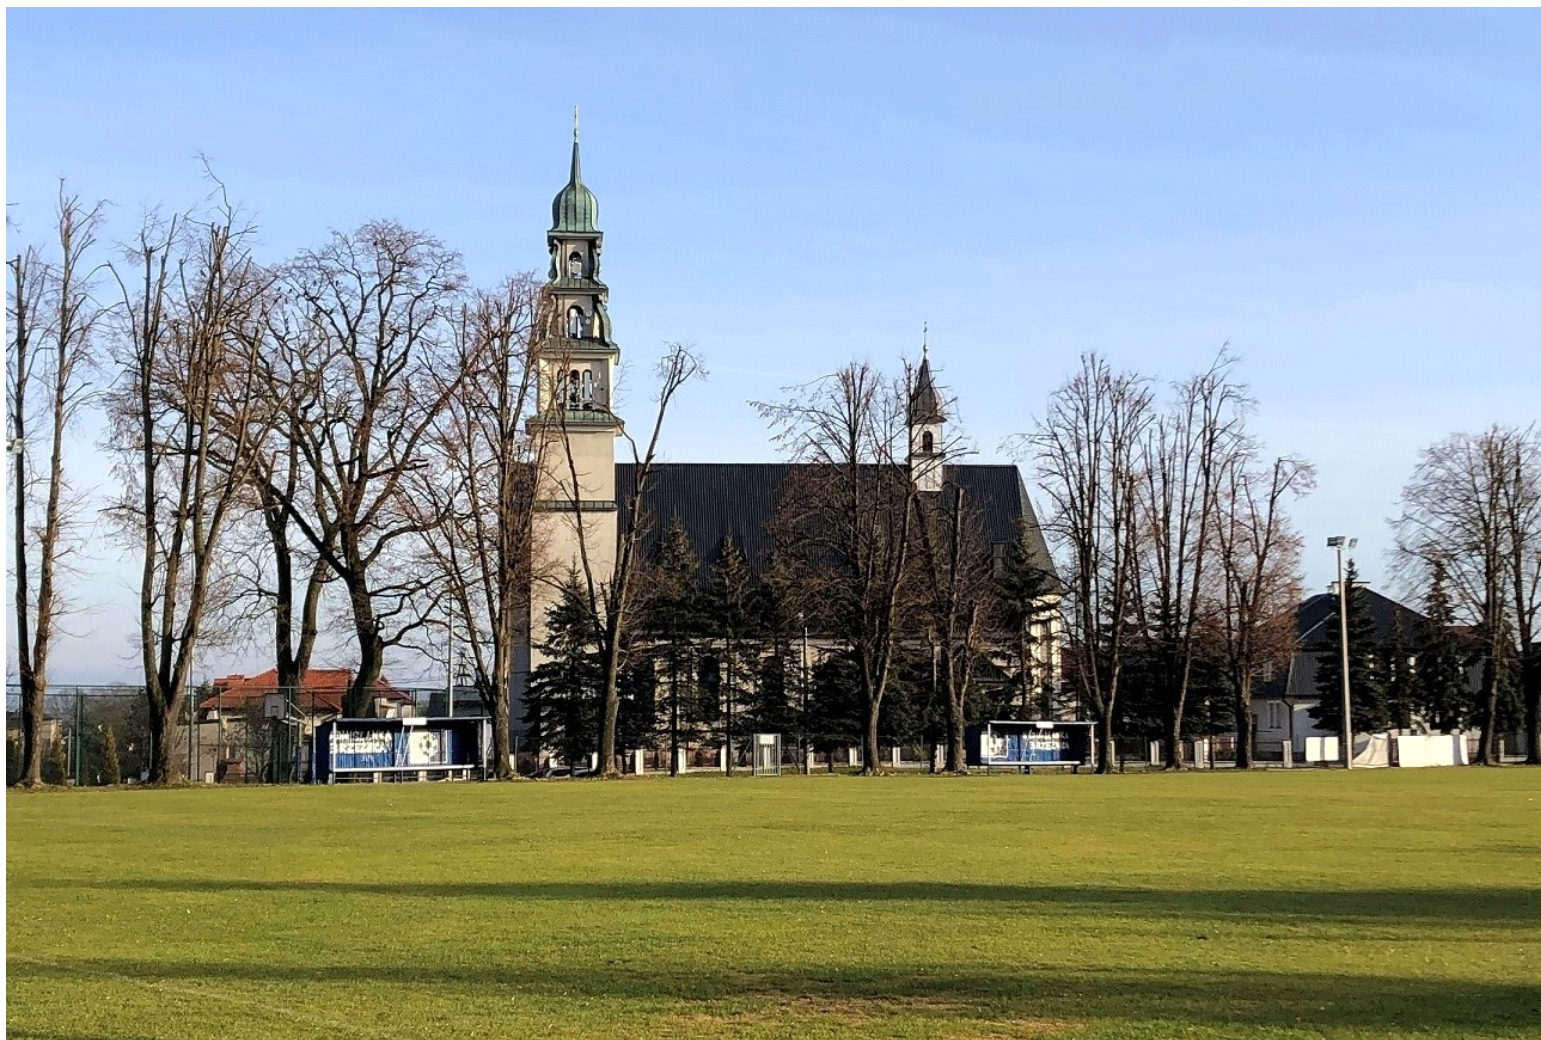
Opis: Kościół powstały w 1982-1985 r., murowany z cegły, otynkowany, jednonawowy, wzniesiony na rzucie wydłużonego prostokąta. Dach dwuspadowy kryty blachą trapezową. Na szczycie, nad nawą, czteroboczna sygnaturka z arkadami i hełmowym daszkiem. Prezbiterium zamknięte trójboczną apsydą z zakrystią od zachodu. Nawa prostokątna. Od strony północnej i zachodniej kruchty. Wieża dzwonnicza czteroboczna zwieńczona hełmowym dachem.

Stan zachowania: bardzo dobry.
