## EWIDENCJA ZABYTKÓW GMINY BRZEŹNICA 2023 r.

# KARTA ADRESOWA ZABYTKU NIERUCHOMEGO

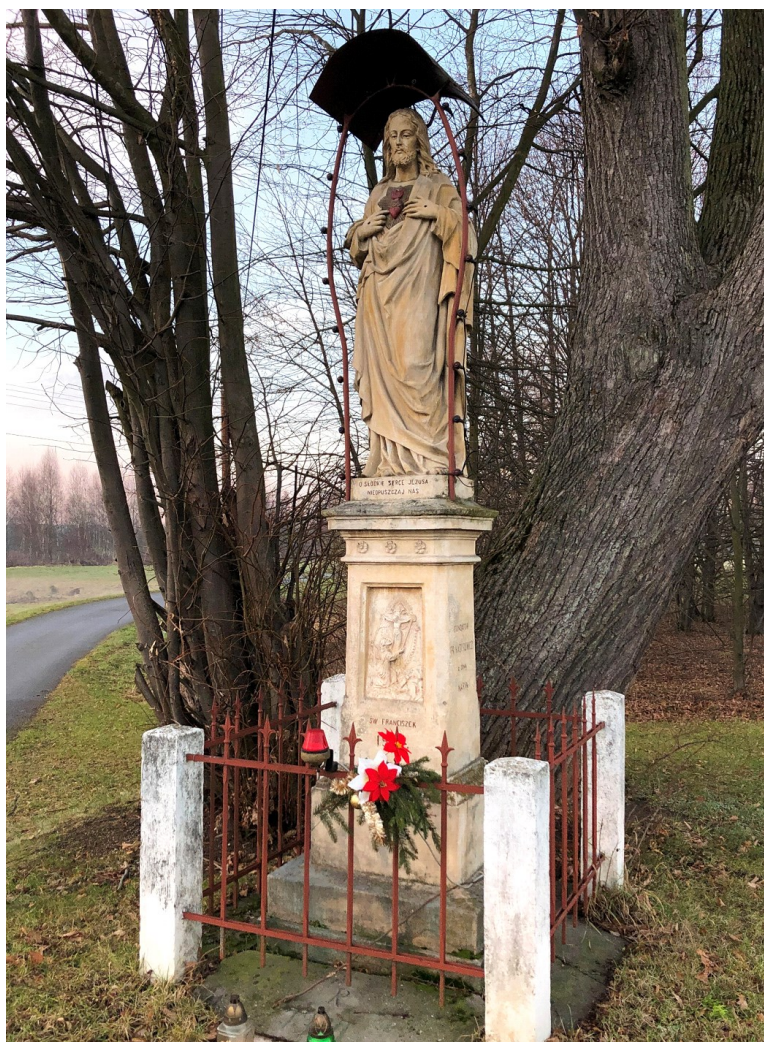
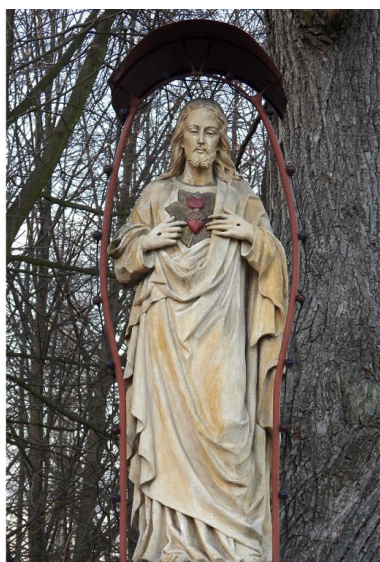
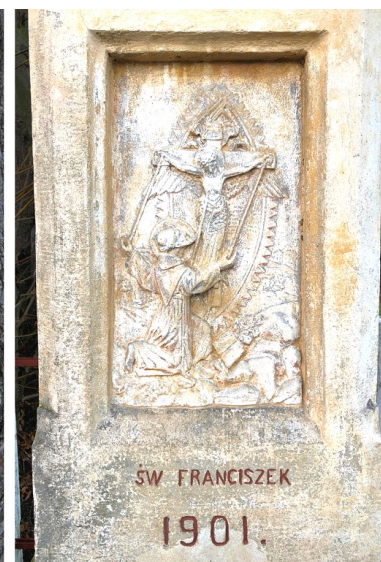
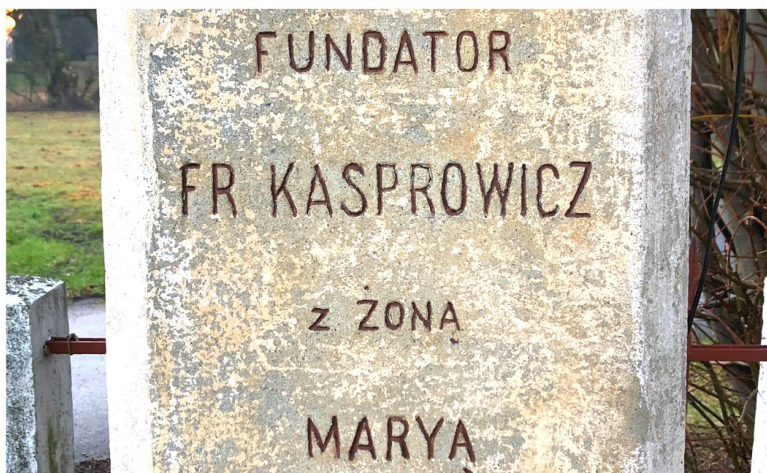
Opis: Kapliczka słupowa powstała w 1901 r., kamienna, jednokondygnacyjna, posadowiona na dwustopniowej, kwadratowej podstawie i prostopadłościennym cokole, zwieńczona figurą. Kondygnacja zakończona profilowanym, wydatnym gzymsem dekorowanym ornamentem roślinnym. Cokół gładki zwieńczony wysokim, wklęsłym ćwierćwałkiem. W kondygnacji na frontowej ścianie prostokątna płycina z płaskorzeźbą przedstawiającą św. Franciszka klęczącego przed Jezusem na krzyżu. W kondygnacji na bocznej ścianie wyryta i polichromowana inskrypcja fundacyjna. Kapliczka zwieńczona figurą Serca Pana Jezusa, posadowioną na niskim, prostopadłościennym cokole z wyrytą i polichromowaną inskrypcją. Jezus w całej postaci, ustawiony frontalnie, ma białe stopy i długą, drapowaną szatę. Przebitymi dłońmi wskazuje na serce gorejące, polichromowane na bordowo. Nad figurą półkolisty, blaszany baldachim osadzony na dwóch, lekko wygiętych, metalowych prętach. Kapliczkę okala ogrodzenie z metalowych prętów i betonowych, prostopadłościennych słupków umieszczonych w narożnikach. Kapliczka powstała z fundacji Marii i Franciszka Kasproviczów jako akt wiary i oddania się pod opiekę bogu. Obiekt został poświęcony 15 kwietnia 1901 r. przez księdza Jana Szewczyka – proboszcza parafii Tłuczań, do której należał wówczas przysiółek Dębina. Kapliczka odnowiona. [1]

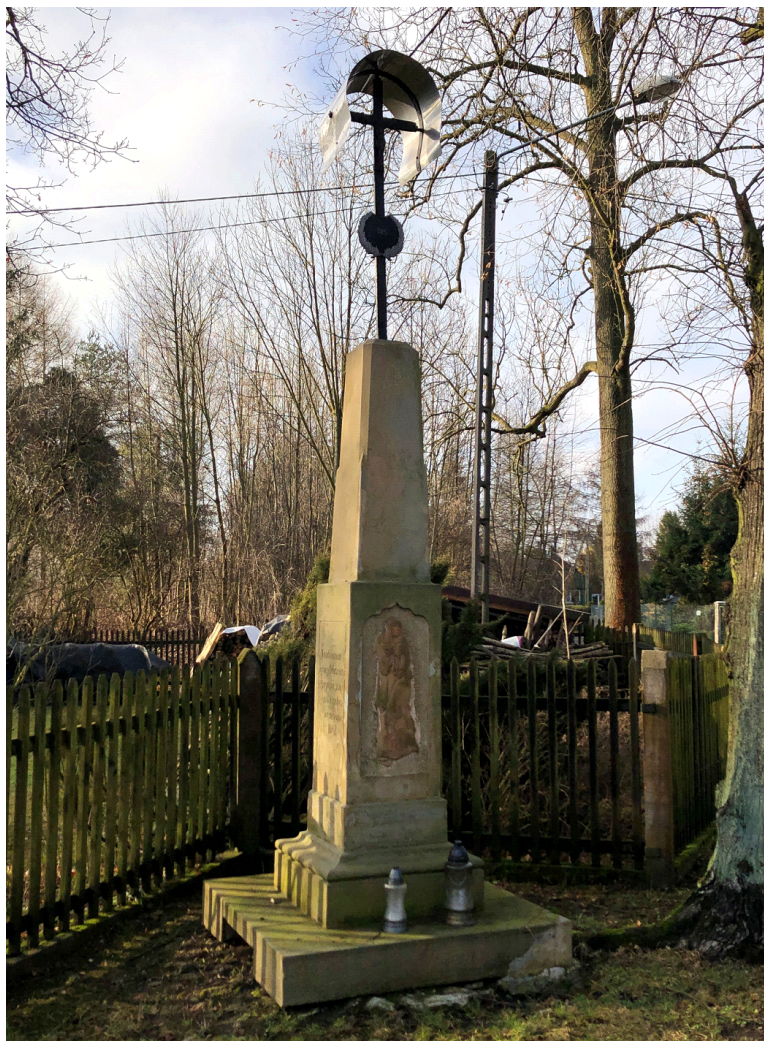
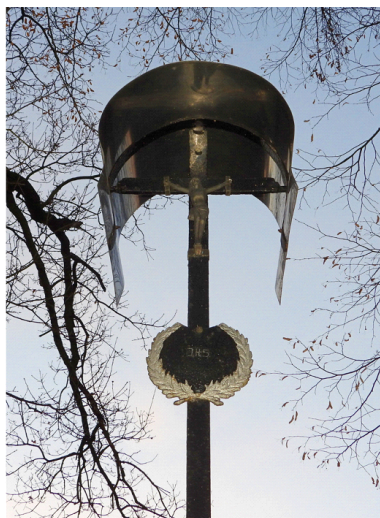
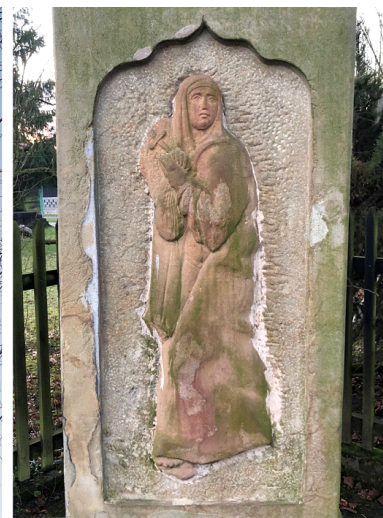
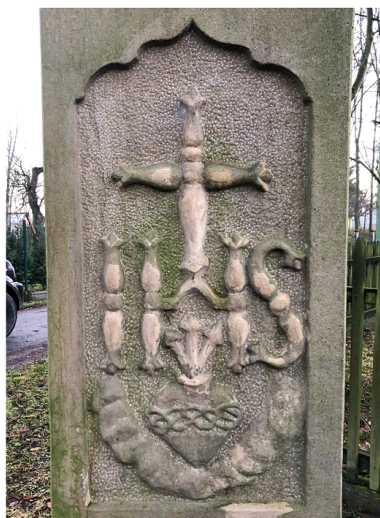
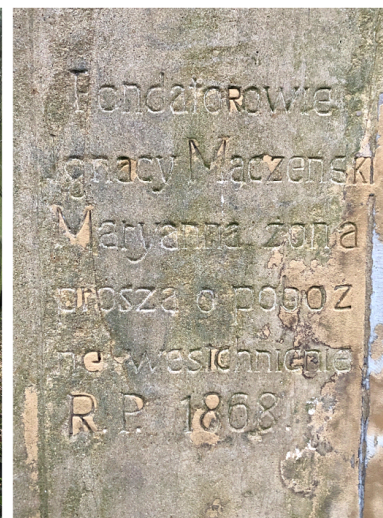
Opis: Krzyż przydrożny powstały w 1868 r., żeliwny, ustawiony na wysokim, prostopadłościennym, kamiennym postumencie, posadowionym na dwustopniowej, kwadratowej podstawie. Postument z wydzielonym cokołem o sfazowanych górnych płaszczyznach, podzielony na dwie strefy – dolną z prostokątnymi płycinami zamkniętymi w ośli grzbiet z płaskorzeźbami (ściana frontowa i boczna prawa) i inskrypcją fundacyjną (ściana boczna lewa), częściowo nieczytelną, oraz górną gładką. We frontowej płycinie Matka Boska Bolesna w całej postaci, ukazana bokiem z głową skierowaną frontalnie, a w prawej litery IHS i serce boleści. Górna strefa postumentu o sfazowanych bocznych i górnych płaszczyznach, zwężająca się ku górze. Postument zwieńczony wysokim żeliwnym krzyżem z pasyjką. Jezus w perizonium zawiązanym na prawym biodrze ma opuszczoną głowę. Poniżej postaci tabliczka z literami IHS dekorowana ornamentem roślinnym. Nad krzyżem podkowiasty, blaszany baldachim osadzony na ramionach krzyża. Krzyż powstał z fundacji Marianny i Ignacego Mączyńskich, jako, zgodnie z ustnym przekazem, wotum dziękczynne za uratowanie życia. [1]

Stan zachowania: dość dobry - kamień zwietrzały, miejscami pokryty zielonym nalotem.

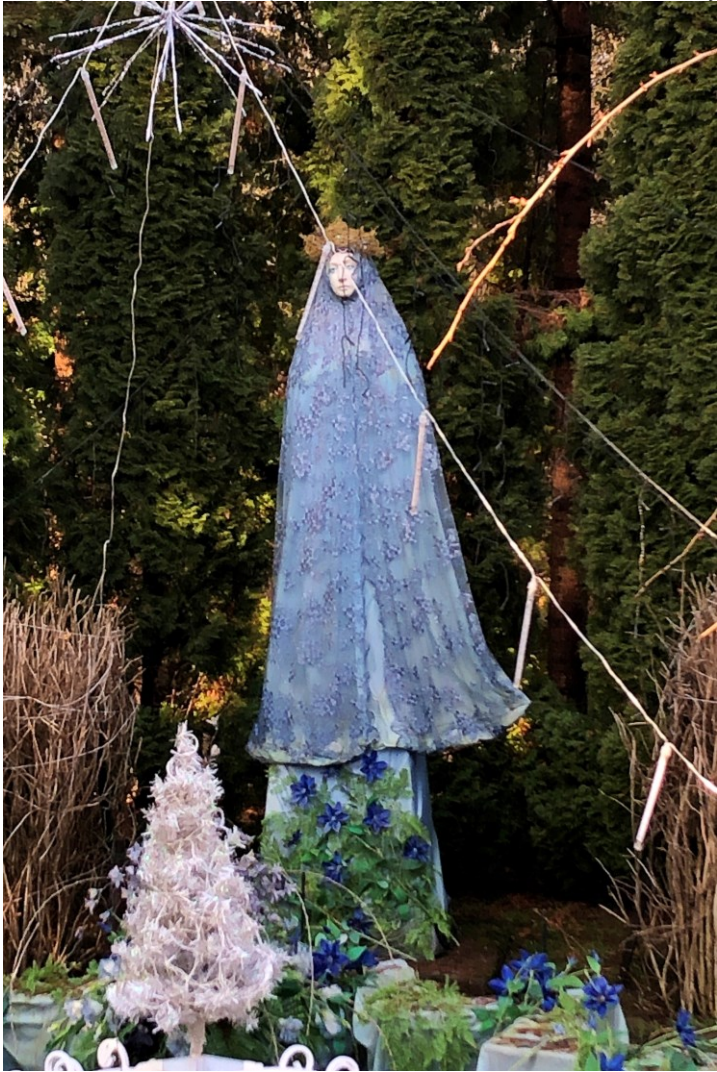
Opis: Figura powstała w 1946 r., kamienna, polichromowana, ustawiona na wysokim, prostopadłościennym cokole, zwężającym się ku górze. Zgodnie z literaturą [1] na cokole na frontowej ścianie wyryta inskrypcja. Cokół zwieńczony figurą Najświętszej Marii Panny Niepokalanego Poczęcia w całej postaci, ustawioną frontalnie. Obiekt przyozdobiony dekoracjami, zakrywającymi cechy charakterystyczne. Figura na prywatnej posesji, okalana współczesnym, metalowym ogrodzeniem na betonowej podmurówce. Figura powstała z fundacji nauczycieli Stefanii i Ludwika Krzyszkowskich herbu Odrowąż dla uczczenia przystąpienia ich syna do pierwszej komunii. Figura odnowiona. [1]

Stan zachowania: dobry

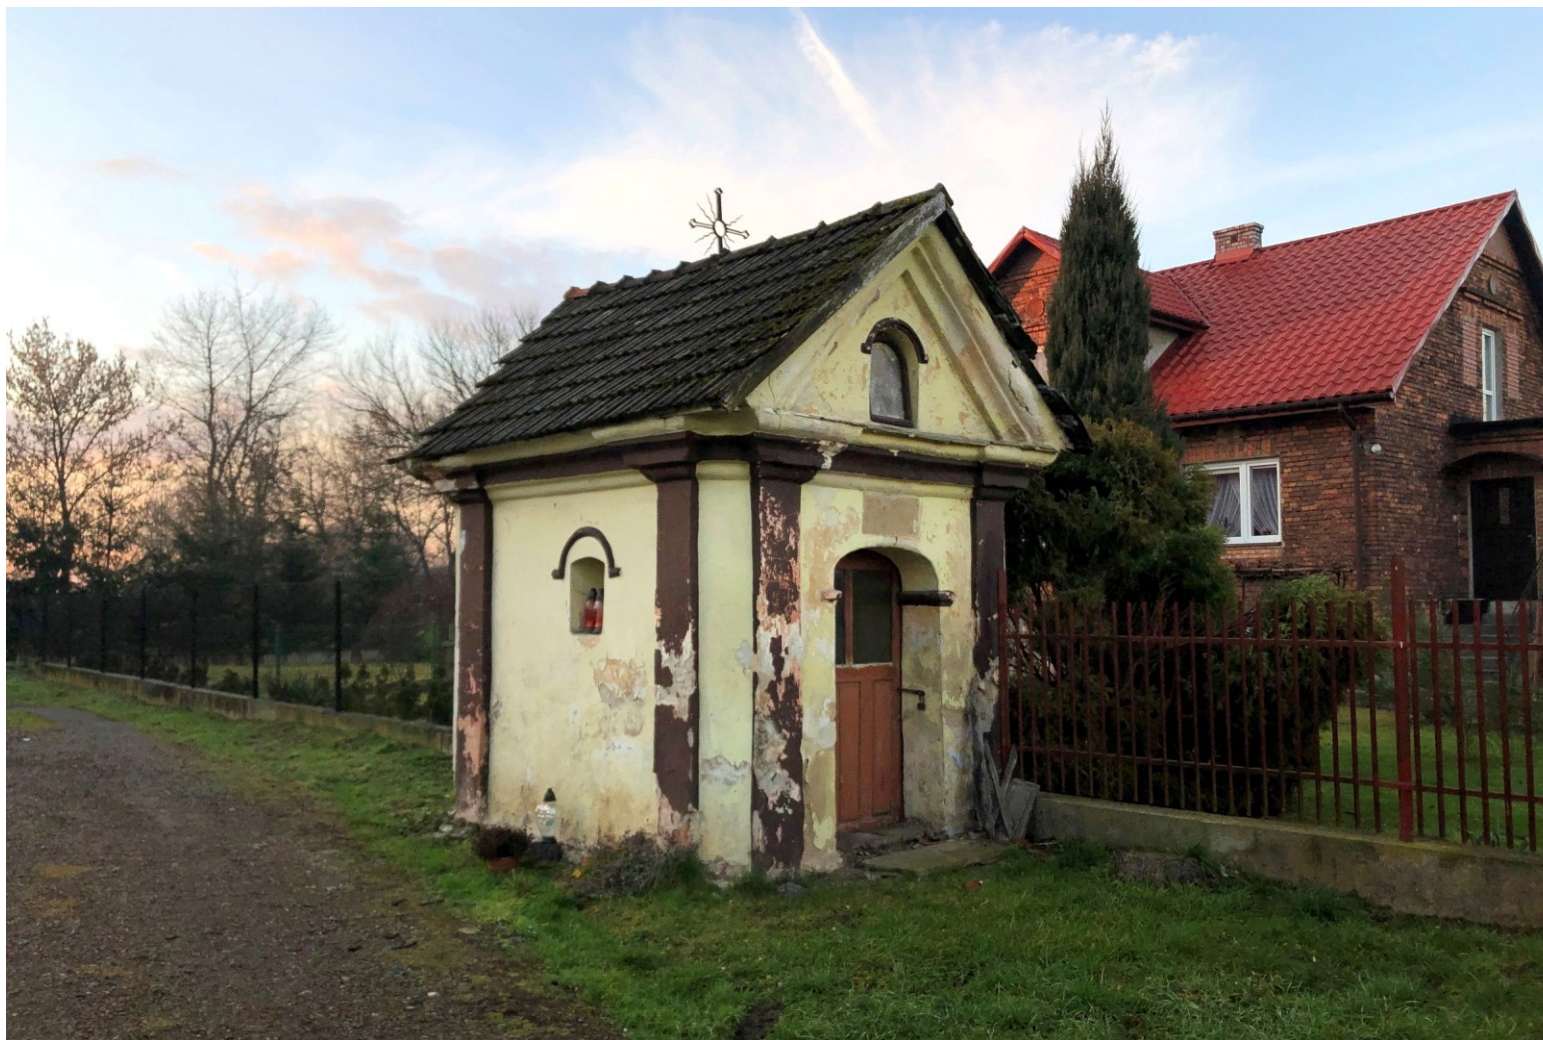
**Opis:** Kapliczka domkowa powstała w 1848 r., częściowo kamienna, częściowo murowana z cegły, otynkowana, wzniesiona na rzucie prostokąta. Dach dwuspadowy kryty dachówką cementową, zwieńczony zdobionym, ażurowym, metalowym krzyżem o trójlistnych zakończeniach ramion z symetrycznymi promieniami. Elewacje o zaoblonych krawędziach zwieńczone wydatnym, profilowanym gzymsem koronacyjnym, w narożnikach akcentowane pilastrami. Elewacja frontowa zamknięta trójkątnym szczytem z prostokątnym miejscem na obraz zamkniętym łukiem półkolistym, umieszczonym w osi środkowej. W elewacjach bocznych pojedyncze, niewielkie, prostokątne otwory okienne zamknięte łukiem koszowym. Nad miejscem na obraz oraz otworami okiennymi wypukłe zdobienia w kształcie łuku nadwieszzonego. Otwór drzwiowy prostokątny zamknięty łukiem koszowym. Drewniane, dwuskrzydłowe drzwi płycinowe, przeszklone w górnej części. Nad drzwiami prostokątna inskrypcja fundacyjna, obecnie nieczytelna. Wnętrze kapliczki jednoprzestrzenne. We wnętrzu drewniana mensa ołtarzowa z obrazem ofiarowania Jezusa w Świątyni Jerozolimskiej. W latach 70. XX w. znajdowały się tu rzeźbiona figura Jezusa upadającego pod krzyżem oraz malowany obraz Trójcy Świętej. Kapliczka fundacji Tomasza Żurka. [1]

**Stan zachowania:** zły – pojedyncze, głębokie pęknięcia ścian, widoczne ubytki tynku i kamienia; wymaga prac konserwatorskich.

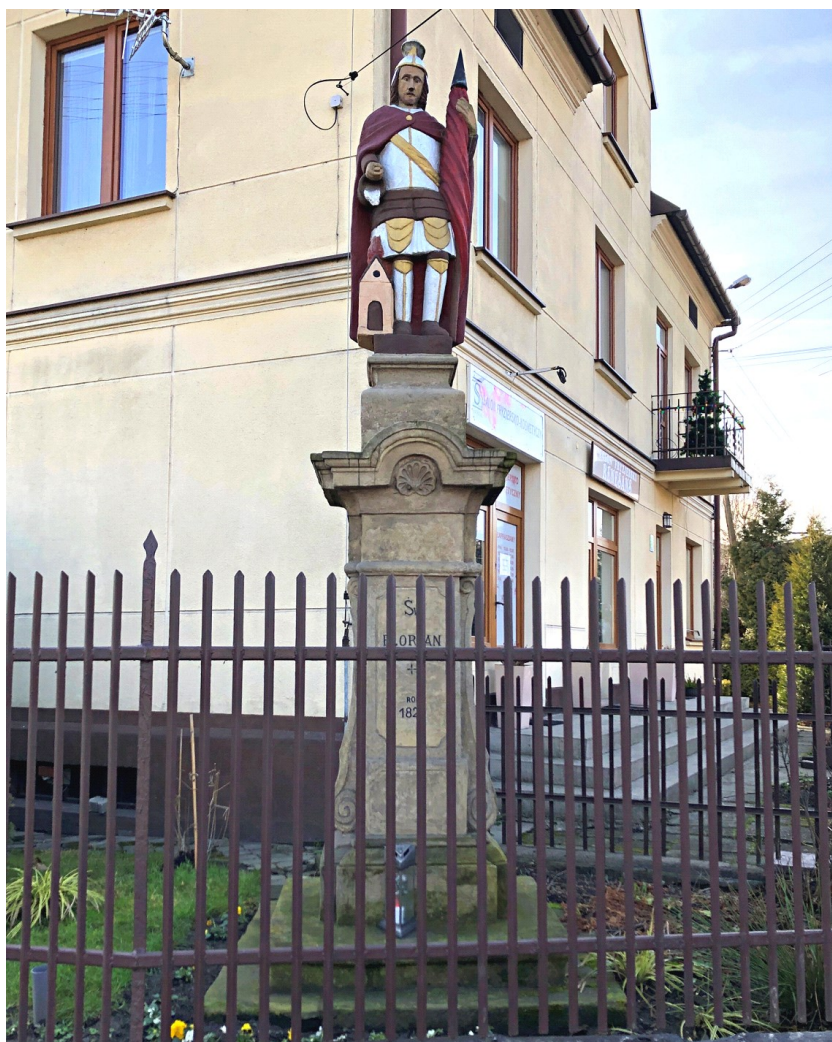
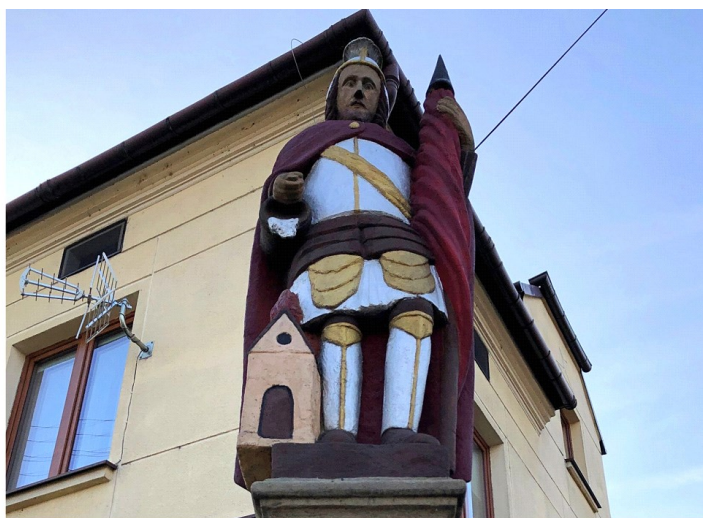
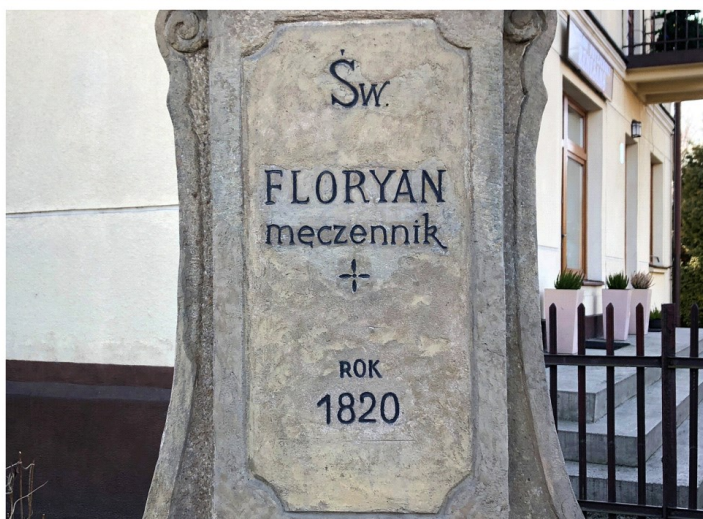
Opis: Figura powstała w 1820 r., kamienna z piaskowca, polichromowana, ustawiona na wysokim, prostopadłościennym postumencie, posadowionym na dwustopniowej, kwadratowej podstawie. Postument z wydzielonym cokołem, zwieńczonym uskokiem i ćwierćwałkiem, podzielony na trzy części – dolną z gładką płyciną w kształcie leżącego prostokąta o wklęsłych narożach, środkową z płyciną w kształcie stojącego prostokąta o wklęsłych narożach z wyrytą i polichromowaną inskrypcją, oraz górną gładką. Całość ujęta wydłużonymi spływami wolutowymi i zwieńczona belkowaniem przechodzącym na osi w łuk nadwieszony z wpisną palmetą. Na ścianach bocznych ornament cekinowy. Postument zwieńczony polichromowaną figurą św. Floriana posadowioną na profilowanym cokoliku. Święty w całej postaci, ustawiony frontalnie, ma na sobie strój rzymskiego legionisty – jasną tunikę, czerwony płaszcz, wysokie buty i hełm. W prawej ręce trzyma cebrzyk, z którego leje się woda na płonący dom, a w lewej włócznię. Figura na prywatnej posesji, okalana współczesnym metalowym ogrodzeniem na betonowej podmurówce. Fundacja figury nieznana. Możliwe, że była związana z dziedzicami brzeźnickich dóbr z tamtego okresu, o czym sugeruje bliźniaczy styl architektoniczny figury św. Antoniego, znajdującej się w parku dworskim nieopodal. Figura systematycznie odnawiana. Podczas jednej z ostatnich renowacji figurę św. Floriana polichromowano. [1]

Stan zachowania: bardzo dobry.

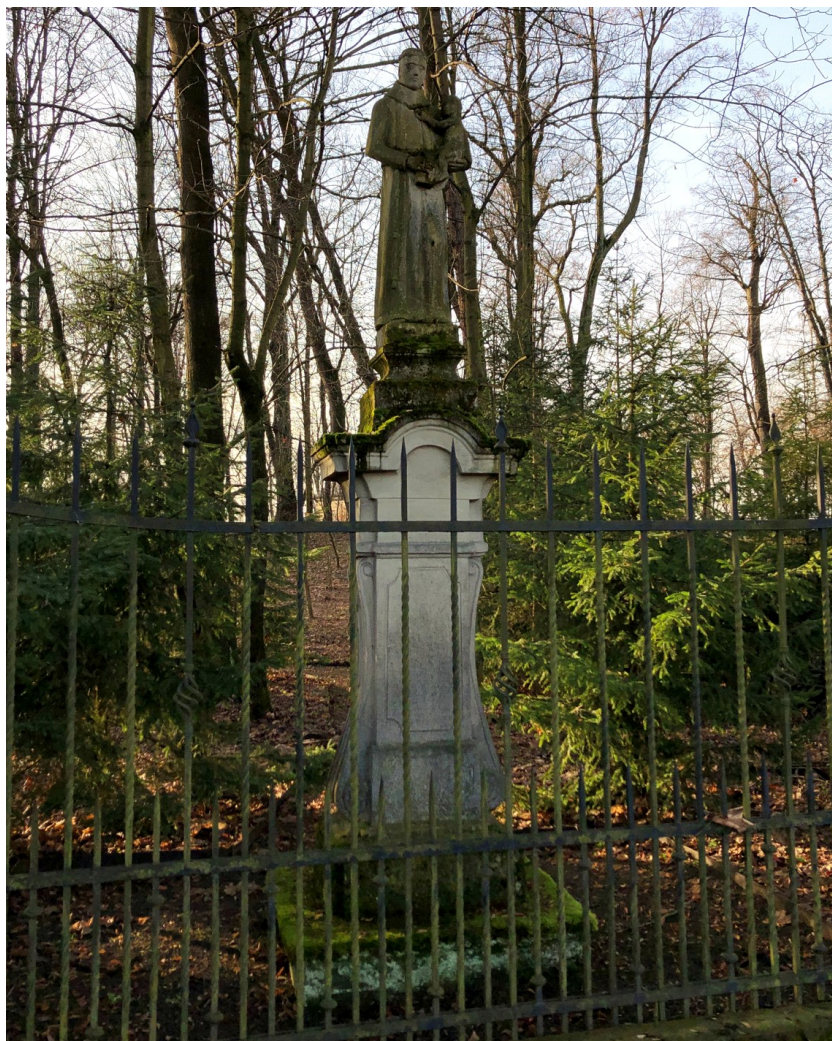
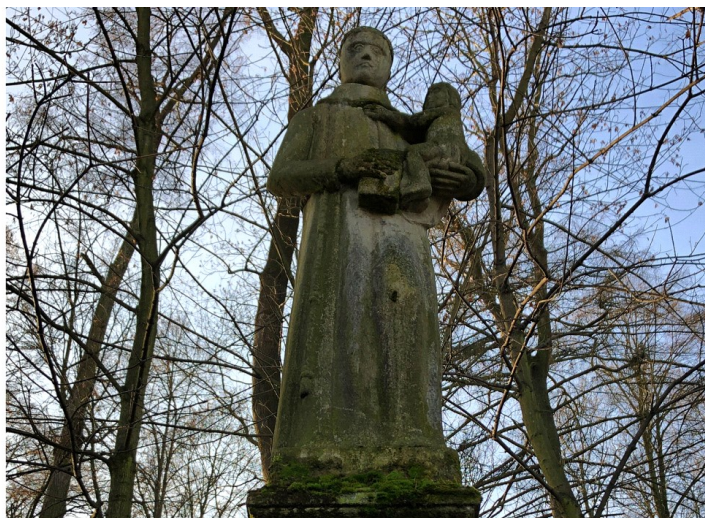
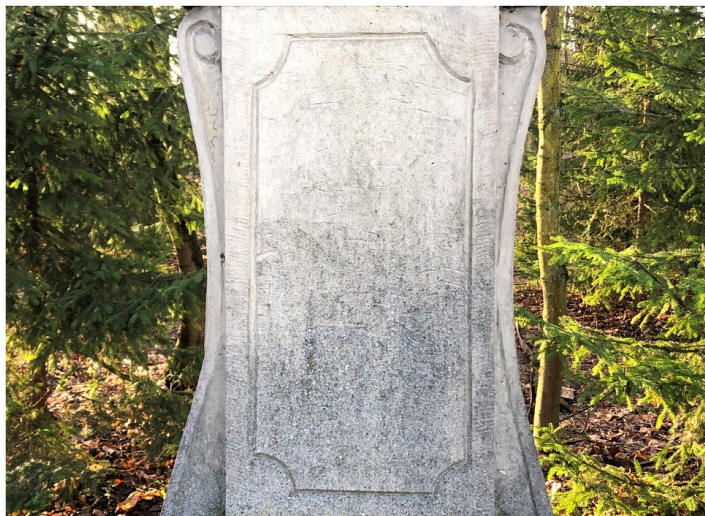
Opis: Figura powstała w I połowie XIX w., kamienna z piaskowca, ustawiona na wysokim, prostopadłościennym postumencie, posadowionym na pojedynczej, kwadratowej podstawie. Postument z wydzielonym cokołem, zwieńczonym ćwierćwałkiem, podzielony na trzy części – dolną z gładką płyciną w kształcie leżącego prostokąta o wklęsłych narożach, środkową z gładką płyciną w kształcie stojącego prostokąta o wklęsłych narożach oraz górną, gładką. Całość ujęta wydłużonymi spływami wolutowymi i zwieńczona belkowaniem przechodzącym na osi w łuk nadwieszony. Na ścianach bocznych ornament cekinowy. Postument zwieńczony figurą św. Antoniego Padewskiego posadowioną na profilowanym cokoliku. Święty w całej postaci, ustawiony frontalnie, ma na sobie habit franciszkański. W prawej ręce trzyma Dzieciątko Jezus, a w lewej księgę. Figura na prywatnej posesji, okalana współczesnym, stylizowanym, metalowym ogrodzeniem na betonowej podmurówce. Pierwotnie dla obiektu wydzielono część parku dworskiego, do której prowadziła otwierana z drogi bramka, obecnie zlikwidowana. Kapliczka została odnowiona w 2008 r. [1]

Stan zachowania: dostateczny - zwietrzały kamień, miejscami pokryty zielonym nalotem i mchem.

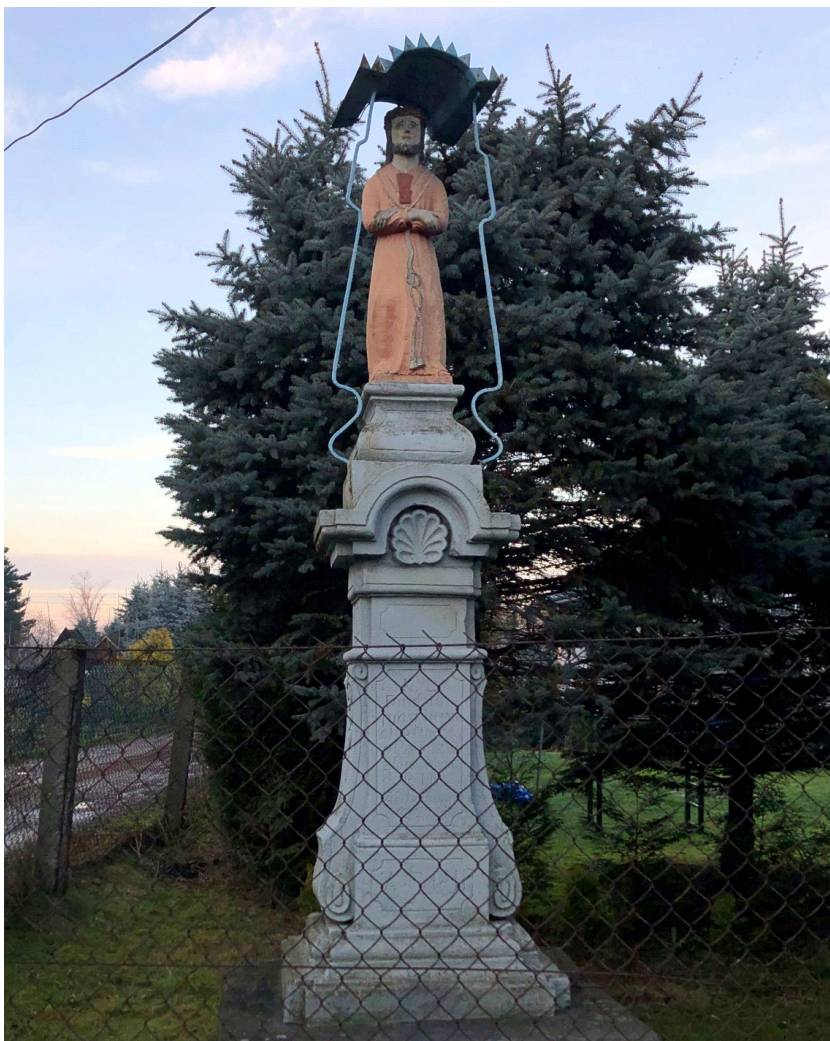
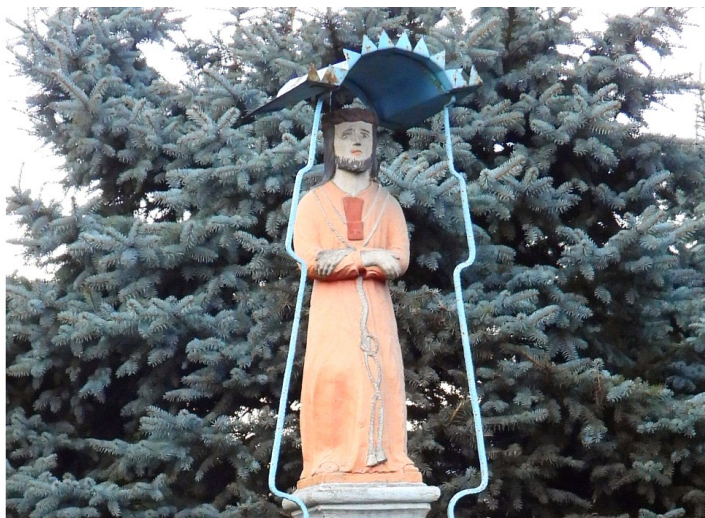
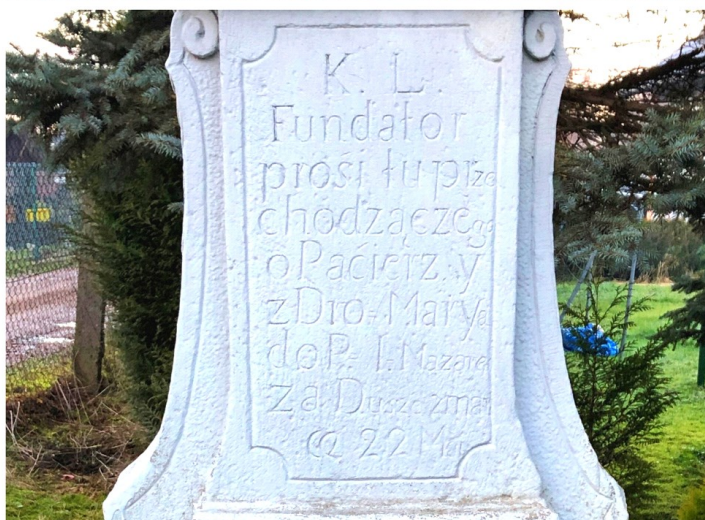
Opis: Figura powstała w 1811 r., kamienna, polichromowana, ustawiona na wysokim, polichromowanym, prostopadłościennym postumencie, posadowionym na pojedynczej, kwadratowej podstawie. Postument z wydzielonym ozdobnym, profilowanym cokołem podzielony na trzy części – dolną z płyciną w kształcie leżącego prostokąta o wklęsłych narożach z wyrytą inskrypcją, środkową z płyciną w kształcie stojącego prostokąta o wklęsłych narożach z wyrytą inskrypcją, oraz górną z gładką płyciną w kształcie leżącego prostokąta o wklęsłych narożach. Całość ujęta wydłużonymi spływami wolutowymi i zwieńczona belkowaniem przechodzącym na osi w łuk nadwieszony z wpisaną palmetą. Na ścianach bocznych ornament cekinowy. Postument zwieńczony polichromowaną figurą Chrystusa Nazareńskiego posadowioną na profilowanym cokoliku. Chrystus w całej postaci, ustawiony frontalnie, ma białe stopy i długą, jasnopomarańczową szatę. Związane sznurem ręce trzyma skrzyżowane na piersi. Jego szyję wieńczy szkaplerz trynitarski, a głowę korona cierniowa. Nad figurą blaszany baldachim w kształcie łuku nadwieszonego, osadzony na czterech wygiętych, metalowych prętach. Boki baldachimu dekorowane zębatym lambrekinem, skierowanym do góry. Figura na prywatnej posesji, okalana współczesnym ogrodzeniem z siatki. Figura powstała z fundacji Kazimierza Leśniaka, urzędnika pocztowego, i znajduje się obok dawnego budynku poczty. Obiekt odnowiony. [1]

Stan zachowania: dobry - kamień zwietrzały w niewielkim stopniu, zardzewiały baldachim i pręty.

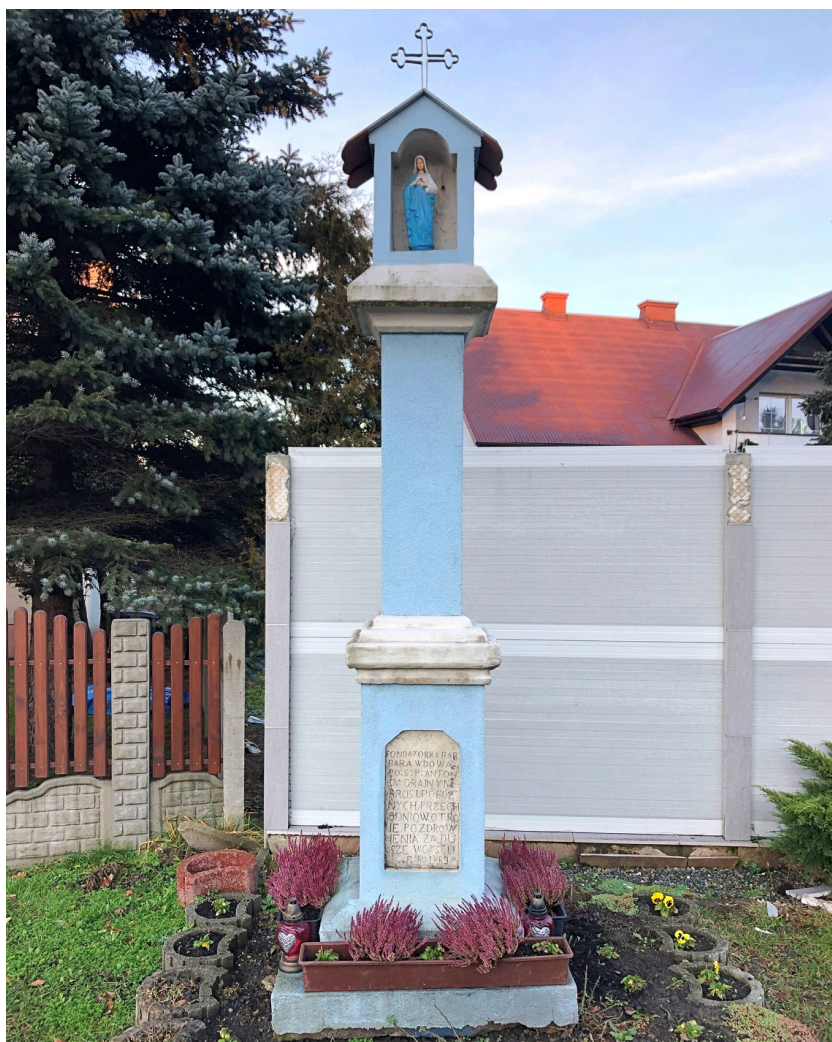
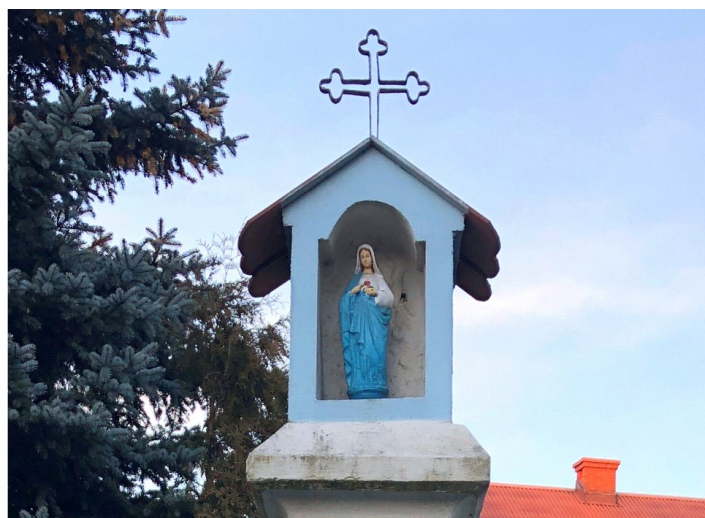
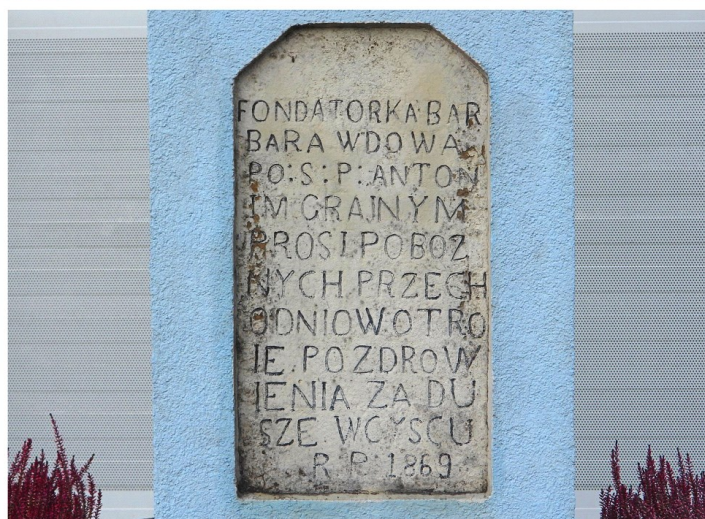
Opis: Kapliczka słupowa powstała w 1868 r., kamienna, otynkowana, dwukondygnacyjna, posadowiona na pojedynczej, kwadratowej podstawie o sfazowanych górnych płaszczyznach, zwieńczona głęboką niszą z figurą. Poszczególne kondygnacje oddzielone profilowanymi, wydatnymi gzymsami. W pierwszej kondygnacji, na frontowej ścianie, prostokątna płycina ze ściętymi górnymi narożami z wyrytą i polichromowaną inskrypcją fundacyjną. Druga kondygnacja gładka, węższa. Kapliczka zwieńczona głęboką niszą, zamkniętą łukiem nadwieszonym, z polichromowaną gipsową rzeźbą Najświętszej Marii Panny z niepokalanym sercem. Maria ukazana w całej postaci, frontalnie, ma na sobie białoniebieską szatę zarzuconą na głowę. Kapliczka nakryta daszkiem dwuspadowym krytym dachówką ceramiczną, zwieńczonym ażurowym krzyżem o trójlistnych zakończeniach ramion. Kapliczka fundacji Barbary Grajny. Przed II wojną światową w niszy znajdowała się drewniana rzeźba Chrystusa autorstwa Franciszka Foltyna, miejscowego stolarza i rzeźbiarza ludowego. Obiekt odnowiony [1].

Stan zachowania: bardzo dobry.

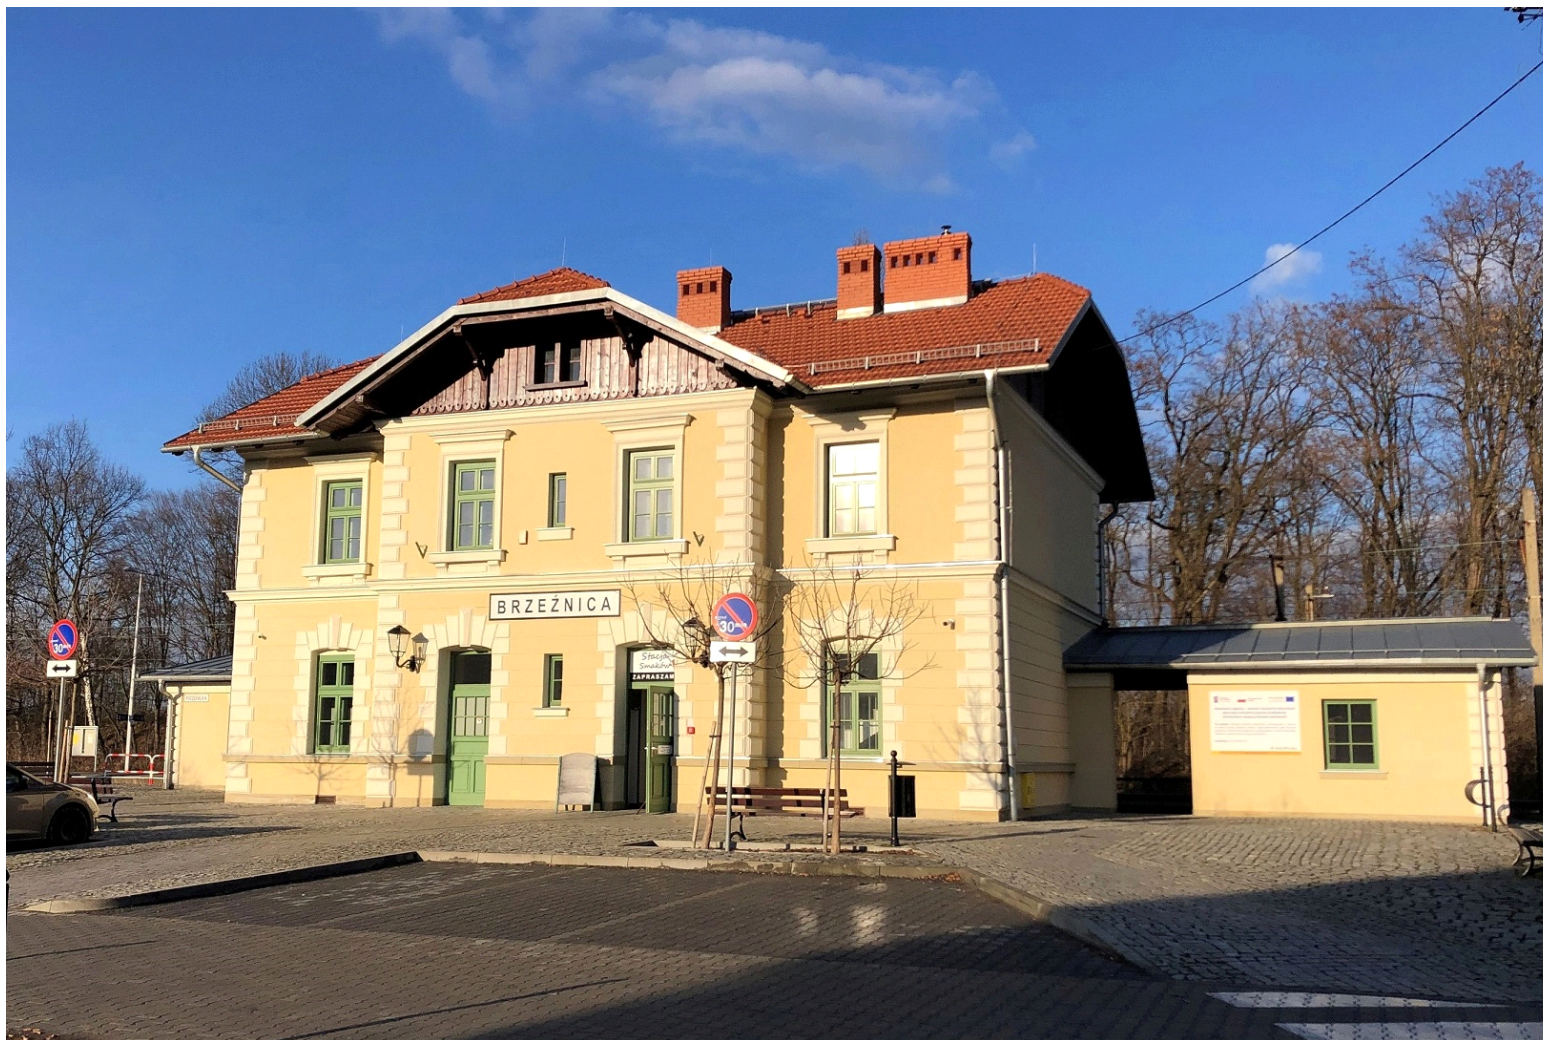
**Opis:** Dworzec powstały w ok. 1884 r. w stylu eklektycznym, murowany z cegły, otynkowany, dwukondygnacyjny, wzniesiony na rzucie wydłużonego prostokąta. Dach dwuspadowy, naczółkowy kryty dachówką ceramiczną. Elewacje z wysokim, prostym cokołem zwieńczone wydatnym, profilowanym gzymsem koronacyjnym. Poszczególne kondygnacje oddzielone profilowanym gzymsem kordonowym. Ściany szczytowe oraz ryzalit szalowane. Szalunek z dekoracyjnym detalem snycerskim. Elewacja frontowa symetryczna, pięcioosiowa z ryzalitem w części środkowej. Nad ryzalitem, symetryczna, jednoosiowa facjata. Narożniki ścian i ryzalitu dekorowane boniowaniem. W pierwszej kondygnacji, w skrajnych osiach ryzalitu otwory drzwiowe ze stylizowanymi, jednoskrzydłowymi drzwiami, przeszklonymi w górnej części. W osiach bocznych prostokątne otwory okienne zamknięte łukiem odcinkowym, dekorowane boniowaniem. W drugiej kondygnacji w osiach bocznych prostokątne otwory okienne z profilowanymi listwami wokółokiennymi, parapetami wspartymi na dekorowanych podparapetnikach oraz profilowanymi gzymsami nadokiennymi. W pierwszej i drugiej kondygnacji w osi środkowej ryzalitu niewielkie, prostokątne otwory okienne z parapetami wspartymi na prostych podparapetnikach. W facjacie kwadratowy otwór okienny. Stolarka okienna w większości współczesna, stylizowana; okna skrzynkowe, dwu- lub czteropolowe. Od strony wschodniej budynku dobudowane pomieszczenie, prawdopodobnie, gospodarcze, a od zachodniej poczekalnia. Obiekty w stylu nawiązującym do dworca, z dachami dwuspadowymi. Otwarcie dworca związane było z uruchomieniem w 1884 r. linii kolejowej Kraków-Oświęcim. W 2013 r. budynek stacji PKP przejęła na własność gmina, która. W 2019 r. otwarto Centrum Komunikacji Zbiorowej w Brzeźnicy. [2]

**Stan zachowania:** bardzo dobry – budynek odnowiony z zachowaniem gabarytu bryły, formy dachu i detalu architektonicznego, stolarka drzwiowa i okienna z zachowaniem proporcji i podziałów.

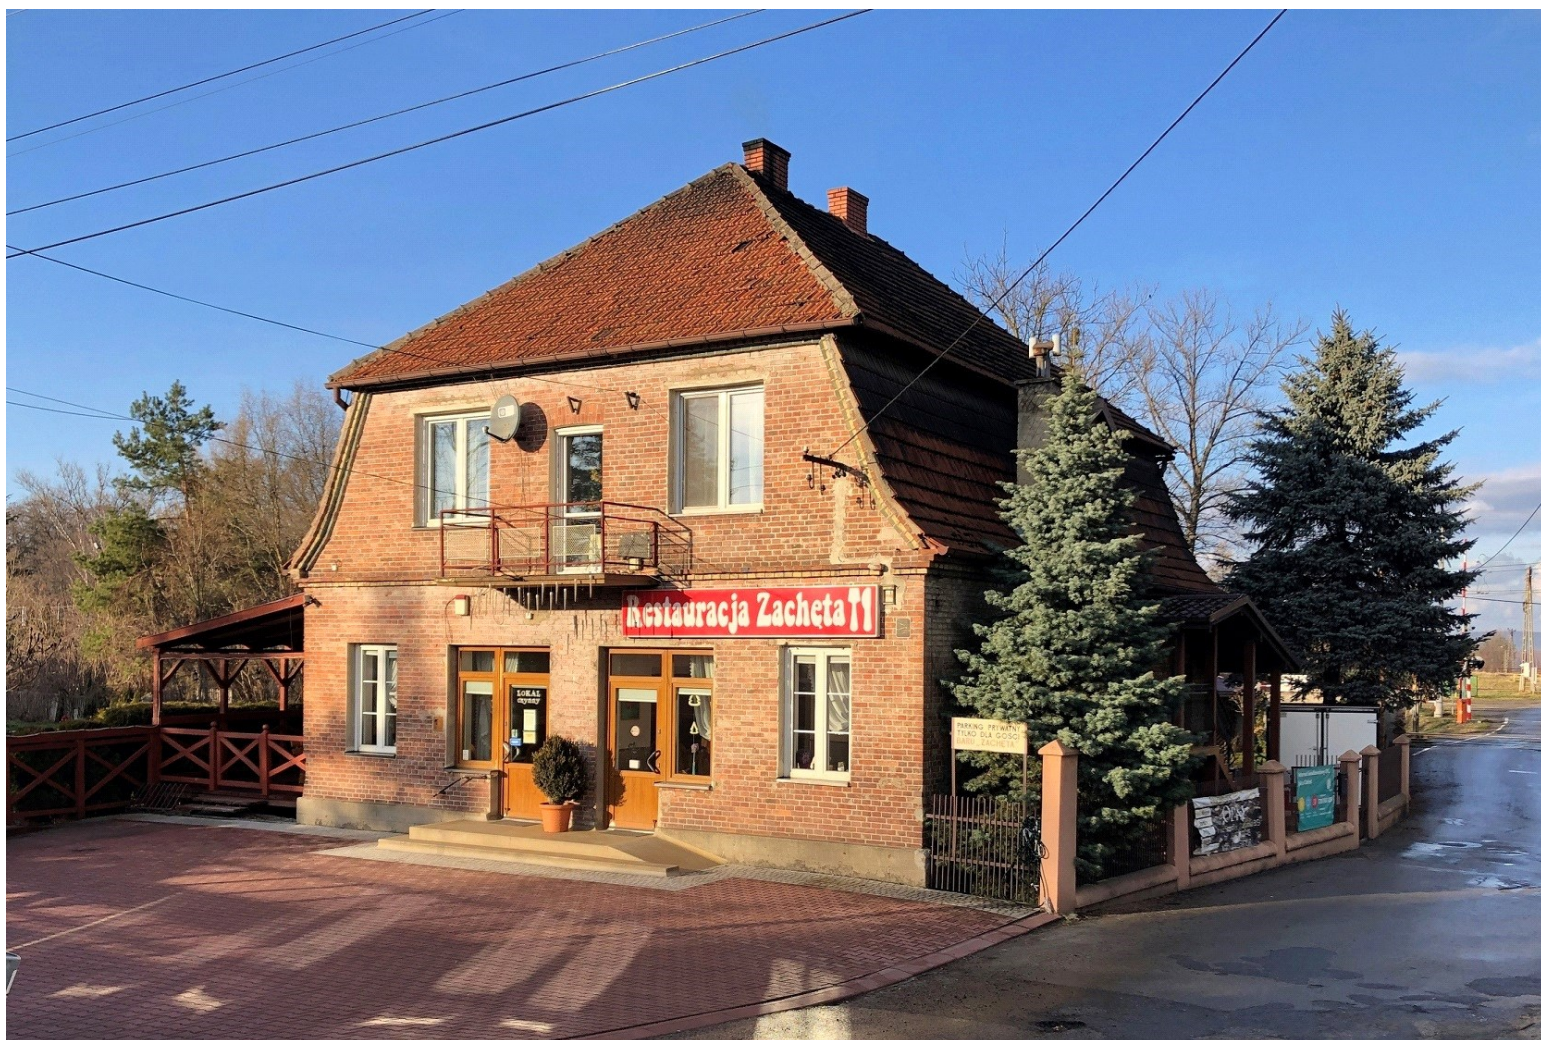
**Opis:** Budynek dawnej poczty powstały w ok. 1930 r., murowany z cegły, dwukondygnacyjny, wzniesiony na rzucie prostokąta. Dach nietypowy, łamany polski kryty dachówką ceramiczną. Elewacje posadowione na niskiej, kamiennej podmurówce. Poszczególne kondygnacje oddzielone prostym, wąskim gzymsem kordonowym. Elewacja frontowa symetryczna, w pierwszej kondygnacji czteroosiowa, w drugiej trzyosiowa. W pierwszej kondygnacji w środkowych osiach otwory drzwiowe ze współczesnymi, jednoskrzydłowymi drzwiami, przeszklonymi w górnej części, z naświetlami. W drugiej kondygnacji w środkowej osi balkon z ażurową, metalową balustradą. Na wszystkich poziomach w osiach bocznych prostokątne otwory okienne. Na bocznych połaciach dachu, lukarny ze skromnymi dachami dwuspadowymi. Stolarka okienna współczesna; okna jedno- lub dwuskrzydłowe oraz skrzynkowe, sześciopółowe. Wejście poprzedzone dwoma schodami. Od strony wschodniej dobudowana zewnętrzna klatka schodowa z dachem dwuspadowym krytym dachówką ceramiczną, a od zachodniej drewniana weranda. Obecnie w budynku znajdują się restauracja oraz część mieszkalna.

**Stan zachowania:** dobry.

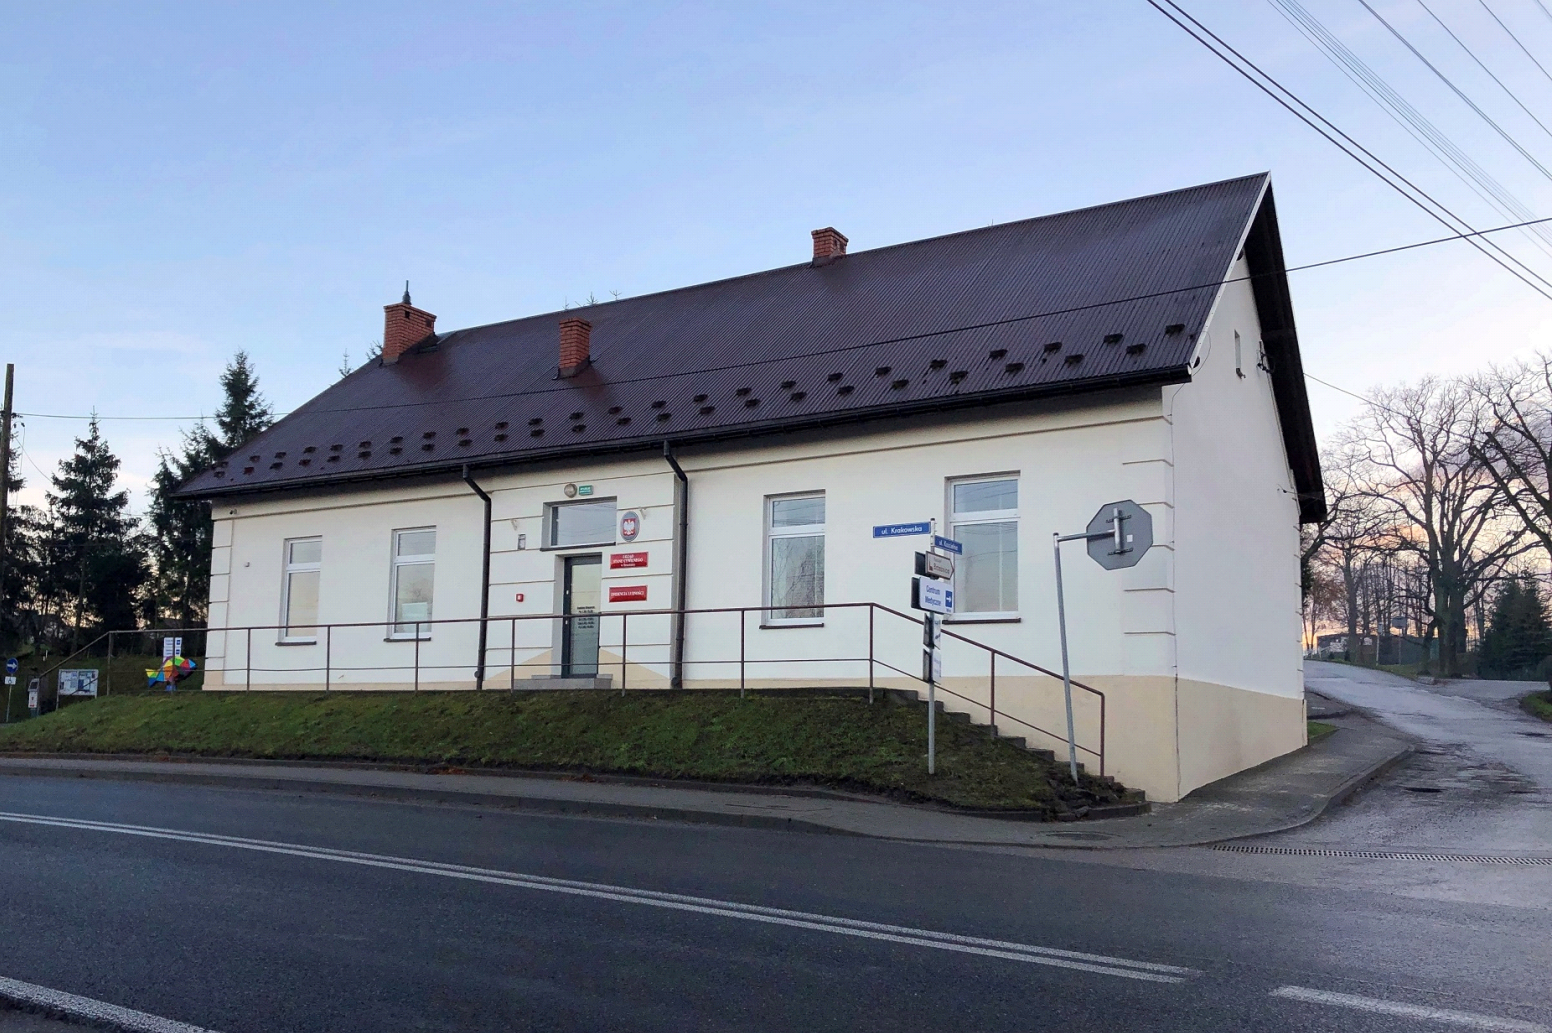
**Opis:** Budynek dawnego przedszkola powstały w ok. 1900 r., murowany, otynkowany, parterowy, wzniesiony na rzucie wydłużonego prostokąta. Dach dwuspadowy kryty blachą trapezową. Elewacje posadowione na wysokiej podmurówce, zwieńczone prostym gzymsem koronacyjnym. Narożniki ścian dekorowane boniowaniem. Elewacja frontowa symetryczna, pięcioosiowa. Oś środkowa boniowana z prostokątnym otworem drzwiowym ze współczesnymi, jednoskrzydłowymi, przeszklonymi drzwiami. Nad wejściem podłużny, prostokątny otwór okienny. W osiach bocznych prostokątne otwory okienne. Elewacje boczne zamknięte trójkątnymi szczytami z niewielkimi, prostokątnymi otworami okiennymi umieszczonymi w osi środkowej. Stolarka okienna współczesna; okna jednoskrzydłowe, w większości z nasłotkami. Wejście poprzedzone schodami. Budynek odnowiony. Obecnie znajduje się tu filia Urzędu Gminy w Brzeźnicy.

**Stan zachowania:** bardzo dobry – budynek odnowiony z zachowaniem gabarytu bryły, formy dachu i detalu architektonicznego, stolarka drzwiowa i okienna z zachowaniem proporcji i podziałów.

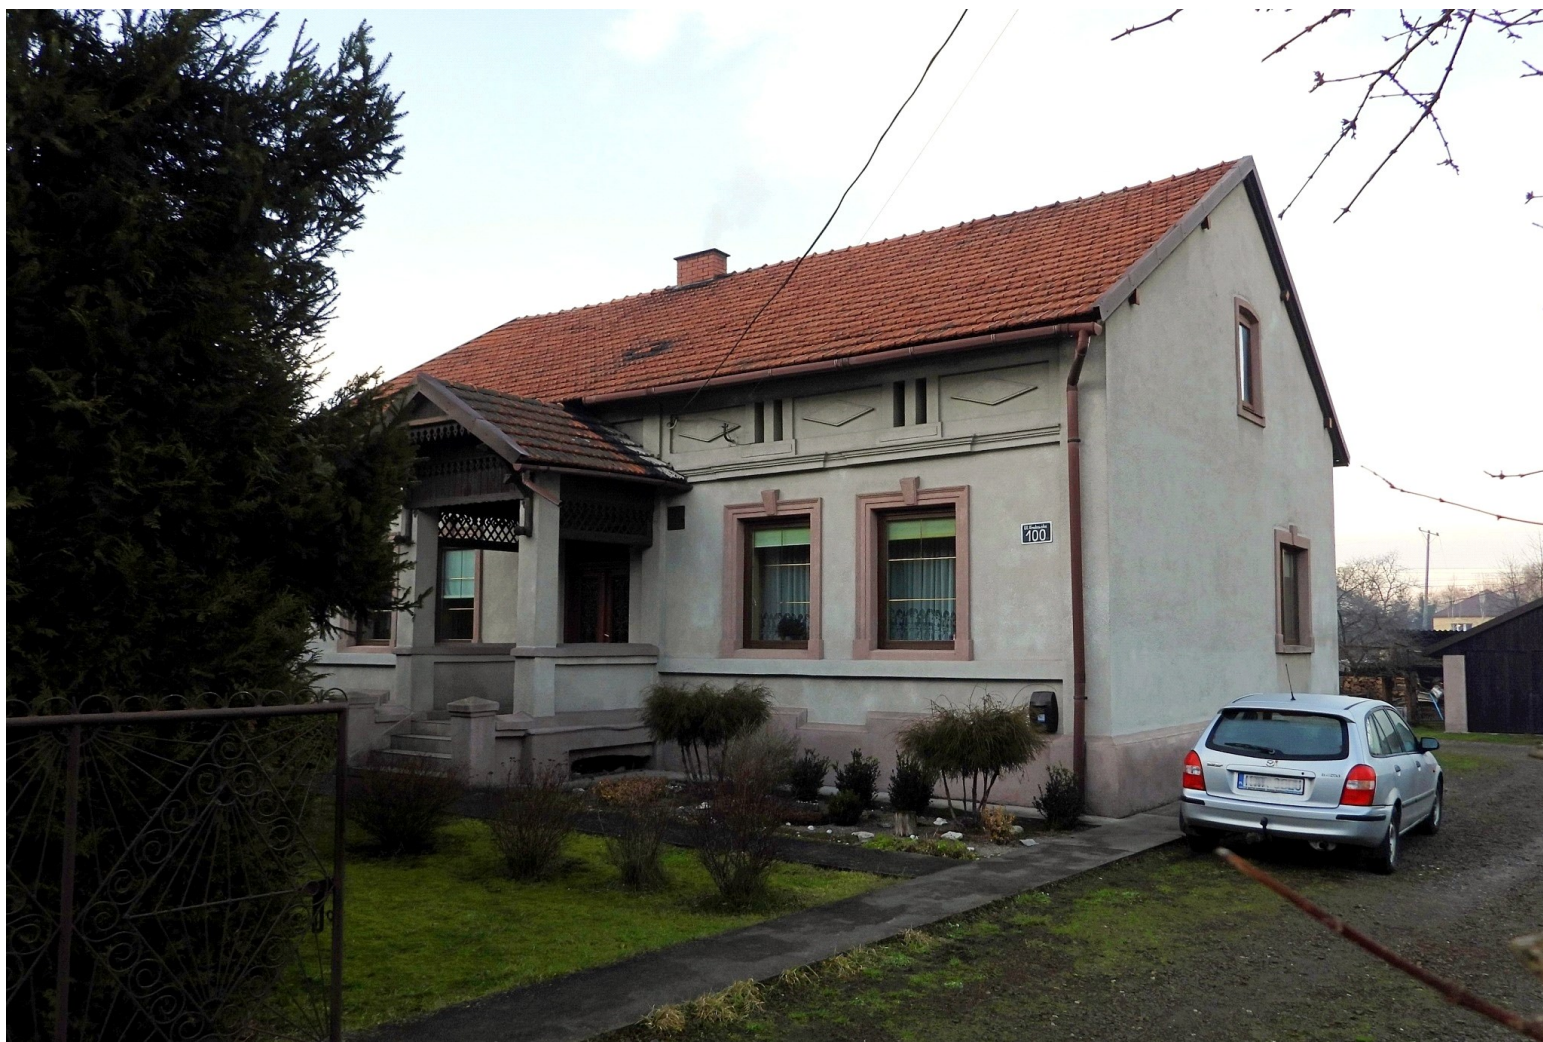
Opis: Budynek dawnej biblioteki powstały w II poł. XIX w., murowany, otynkowany, parterowy z poddaszem użytkowym, wzniesiony na rzucie wydłużonego prostokąta. Dach dwuspadowy kryty dachówką ceramiczną. Elewacja frontowa symetryczna, pięcioosiowa z wydzieloną profilowanym, wydatnym gzymsem ścianką kolankową. Narożniki akcentowane lizenami. Na całej długości elewacji gzyms cokołowy o geometrycznym kształcie oraz prosty gzyms podokienny. Ścianka kolankowa z prostokątnymi otworami wentylacyjnymi w tynkowych opaskach, dekorowana geometrycznym fryzem. Elewacje boczne bezstylowe. W osi środkowej frontowej elewacji drewniano-murowany ganek z dekoracją snycerską nakryty dachem dwuspadowym, poprzedzony kilkoma schodami. W ganku prostokątny otwór drzwiowy z drewnianymi, dwuskrzydłowymi drzwiami z naświetlem. W pozostałych osiach prostokątne otwory okienne. Stolarka okienna współczesna, stylizowana; okna jednoskrzydłowe ze szczeblinami. Otwory okienne dekorowane profilowanymi listwami wokółokiennymi z wydatnymi zwornikami. Budynek obecnie zaadaptowany na funkcję mieszkalną.

Stan zachowania: bardzo dobry.
