## EWIDENCJA ZABYTKÓW GMINY BRZEŹNICA 2023 r.

# KARTA ADRESOWA ZABYTKU NIERUCHOMEGO

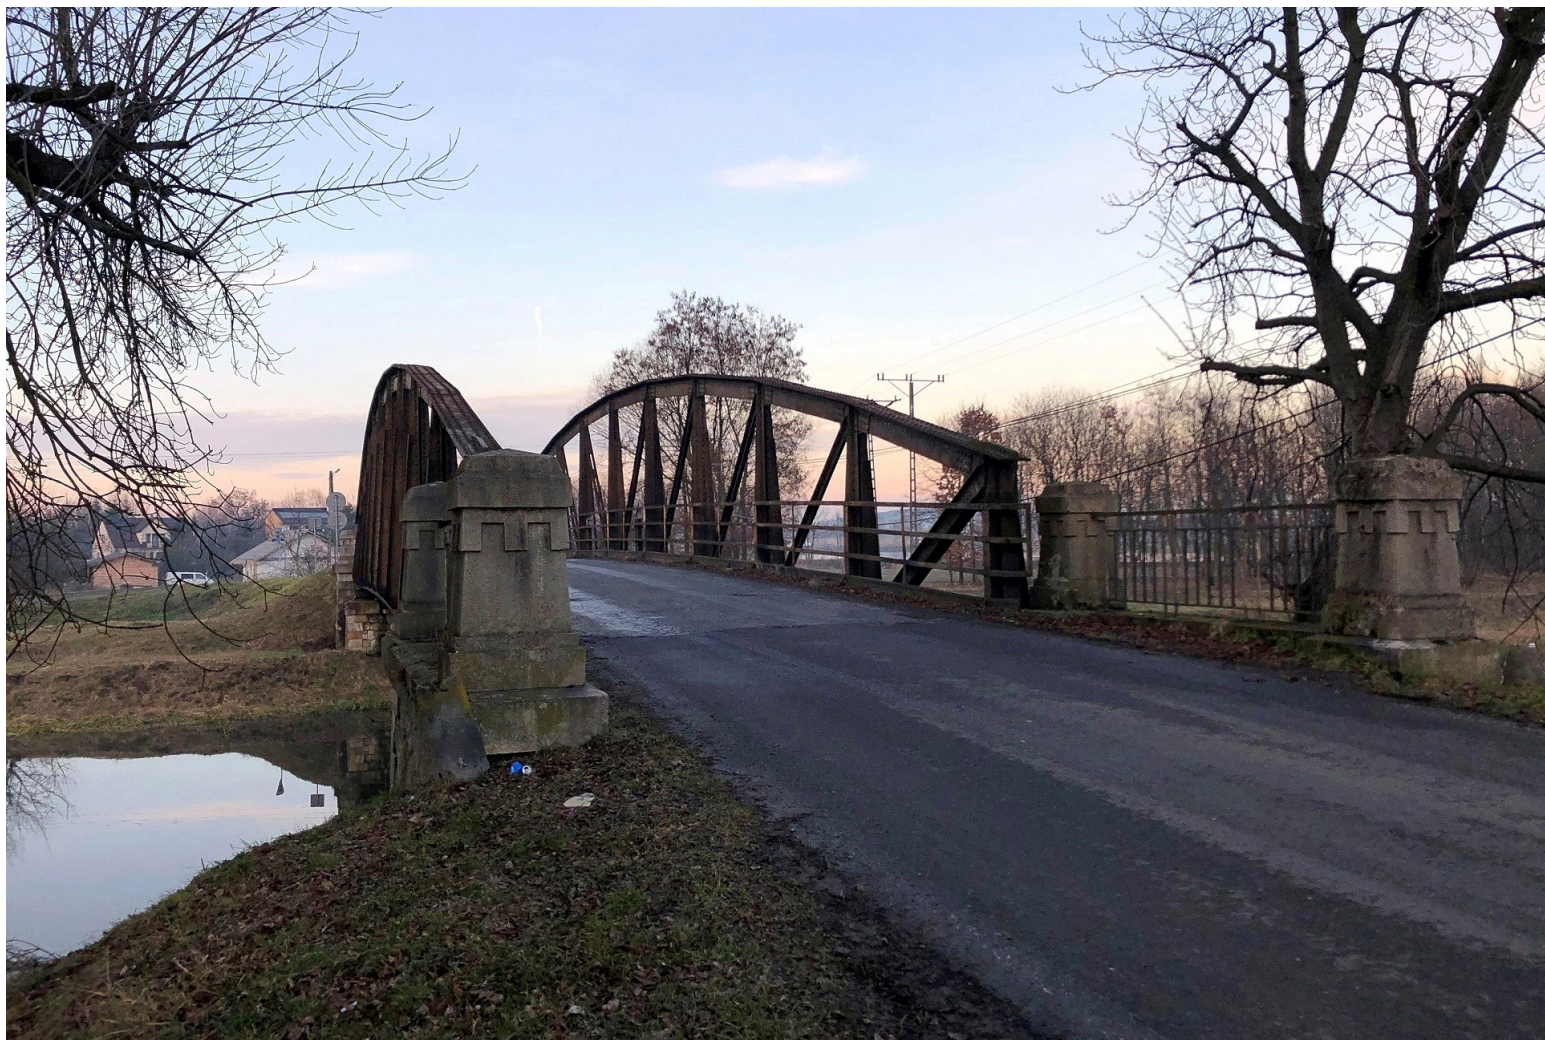
Opis: Most drogowy powstały w latach 20. XX w., stalowo-kamienny, jednoprzęsłowy, konstrukcji belkowej, kratownicowej, posadowiony prostopadle do osi kanału Łączany-Skawina. Konstrukcja stalowa nitowana, posadowiona na masywnych kamiennych przyczółkach. Kratownice typu Bowstring, dziesięciopolowe, z parabolicznym pasem górnym i regularnym rozkładem pionowych słupków oraz ukośnych krzyżulców. Wzdłuż każdej z kratownic proste, stalowe balustrady ze szczelinami i dwiema listwami z płaskowników, posadowione na stalowych stopach. Most zdobiony ośmioma masywnymi, kamiennymi filarami połączonymi stalową balustradą, ustawionymi od strony południowej i północnej. Niskie, prostopadłościenne filary z wydzielonym cokołem, zwężające się ku górze, zwieńczone geometrycznym fryzem i wydatnym gzymsem. Jeźdnia mostu asfaltowa. Most powstał przy budowie Kanału Galicyjskiego, rozpoczętej 27 grudnia 1911 r. [4]

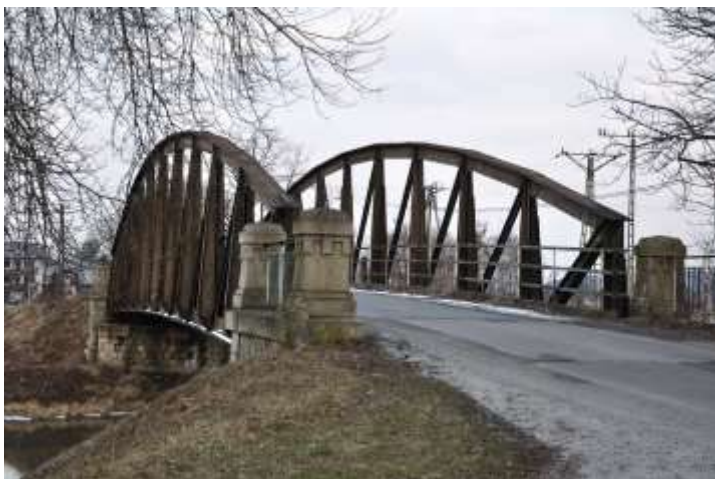
Zdjęcie dawne:

Stan zachowania: dobry - skorodowana stal, kamień zwietrzały w niewielkim stopniu, nawierzchnia jezdni w relatywnie dobrym stanie technicznym.

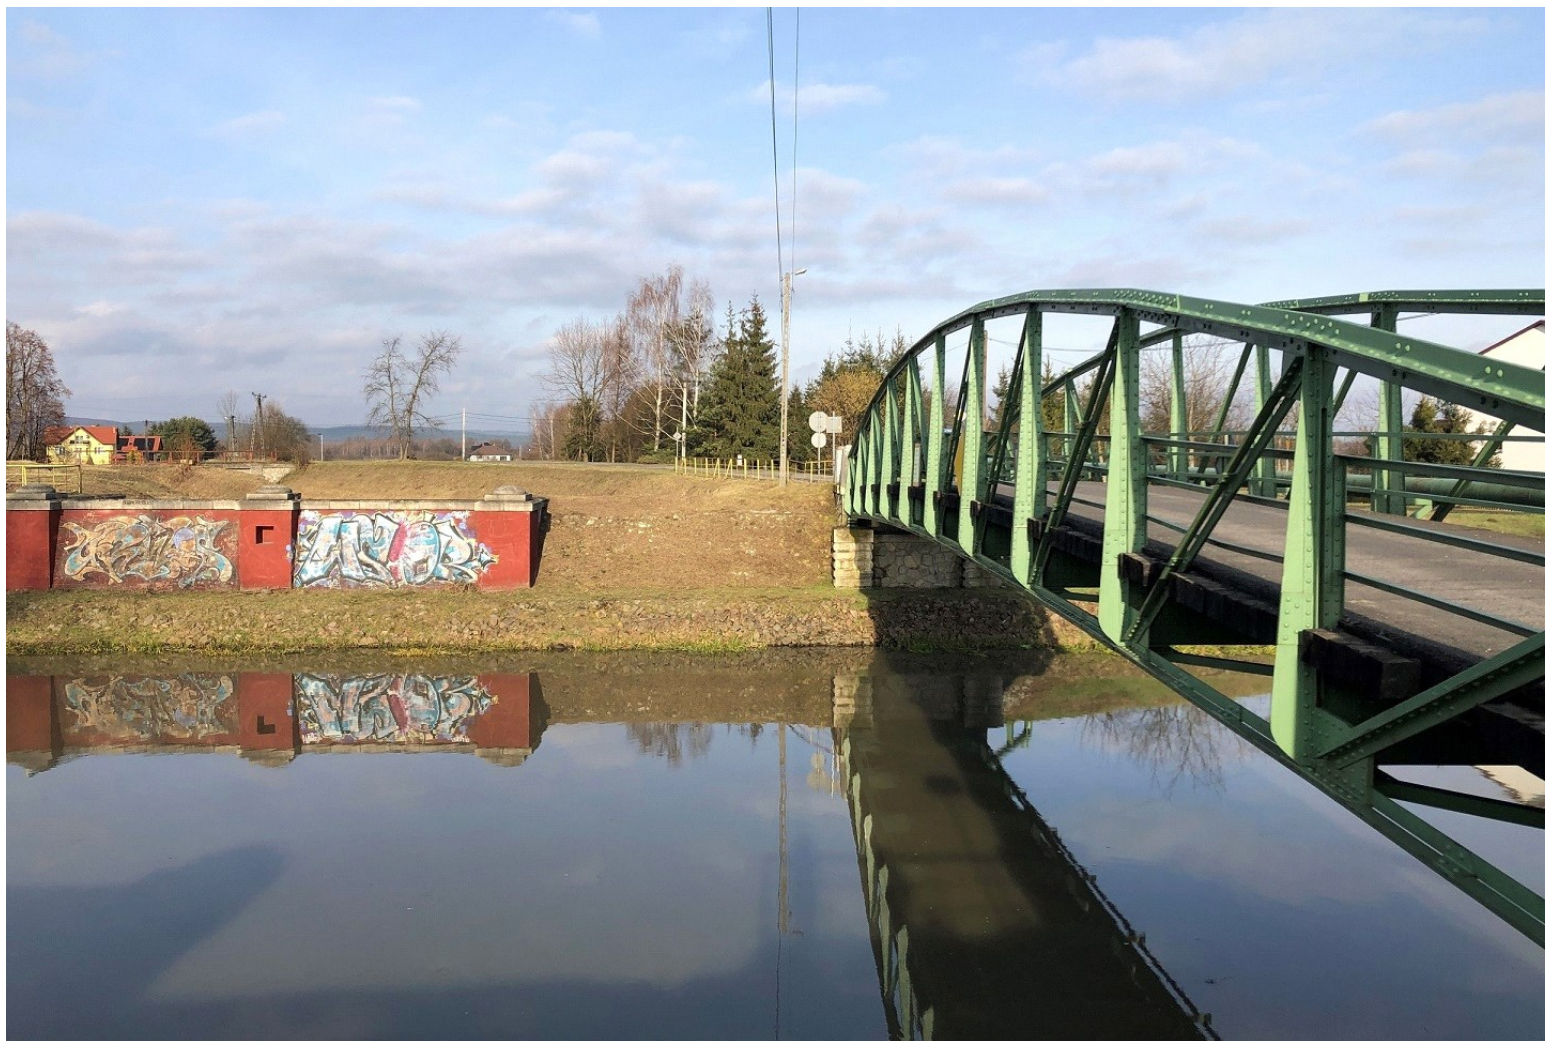
Opis: Most drogowy powstały w I poł. XX w., stalowo-kamienny, jednoprzęsłowy, konstrukcji belkowej, kratownicowej, posadowiony prostopadle do osi kanału Łączany-Skawina. Konstrukcja stalowa nitowana, posadowiona na masywnych kamiennych przyczółkach. Kratownice typu Bowstring, dziesięciopółowe, z parabolicznym pasem górnym i regularnym rozkładem pionowych słupków oraz ukośnych krzyżulców. Wzdłuż każdej z kratownic proste, stalowe balustrady ze szczelinami i dwiema listwami z płaskowników, posadowione na stalowych stopach. Most zdobiony ośmioma masywnymi, kamiennymi filarami połączonymi metalową balustradą, ustawionymi od strony południowej i północnej. Niskie, prostopadłościenne filary o sfazowanych górnych płaszczyznach, zwężające się ku górze, zwieńczone dyskiem. Jezdnia mostu asfaltowa. Most powstał przy budowie Kanału Galicyjskiego, rozpoczętej 27 grudnia 1911 r. Intensywne prace budowy kanału, który docelowo miał łączyć Dunaj-Odrę-Wisłę-Dniestr przerwał wybuch I wojny światowej. W okresie międzywojennym wznowiono działania, określając nową drogę wodną nazwą Kanał Śląsk-Kraków. Pierwotne zamierzenia o drodze wodnej o dużym znaczeniu nie spełniły się. W latach 50. XX w. ponownie przystąpiono do prac i zbudowano odcinek, nazwany Kanał Łączany-Skawina, wykorzystywany na potrzeby elektrociepłowni w Skawinie. Most odnowiony. [4]

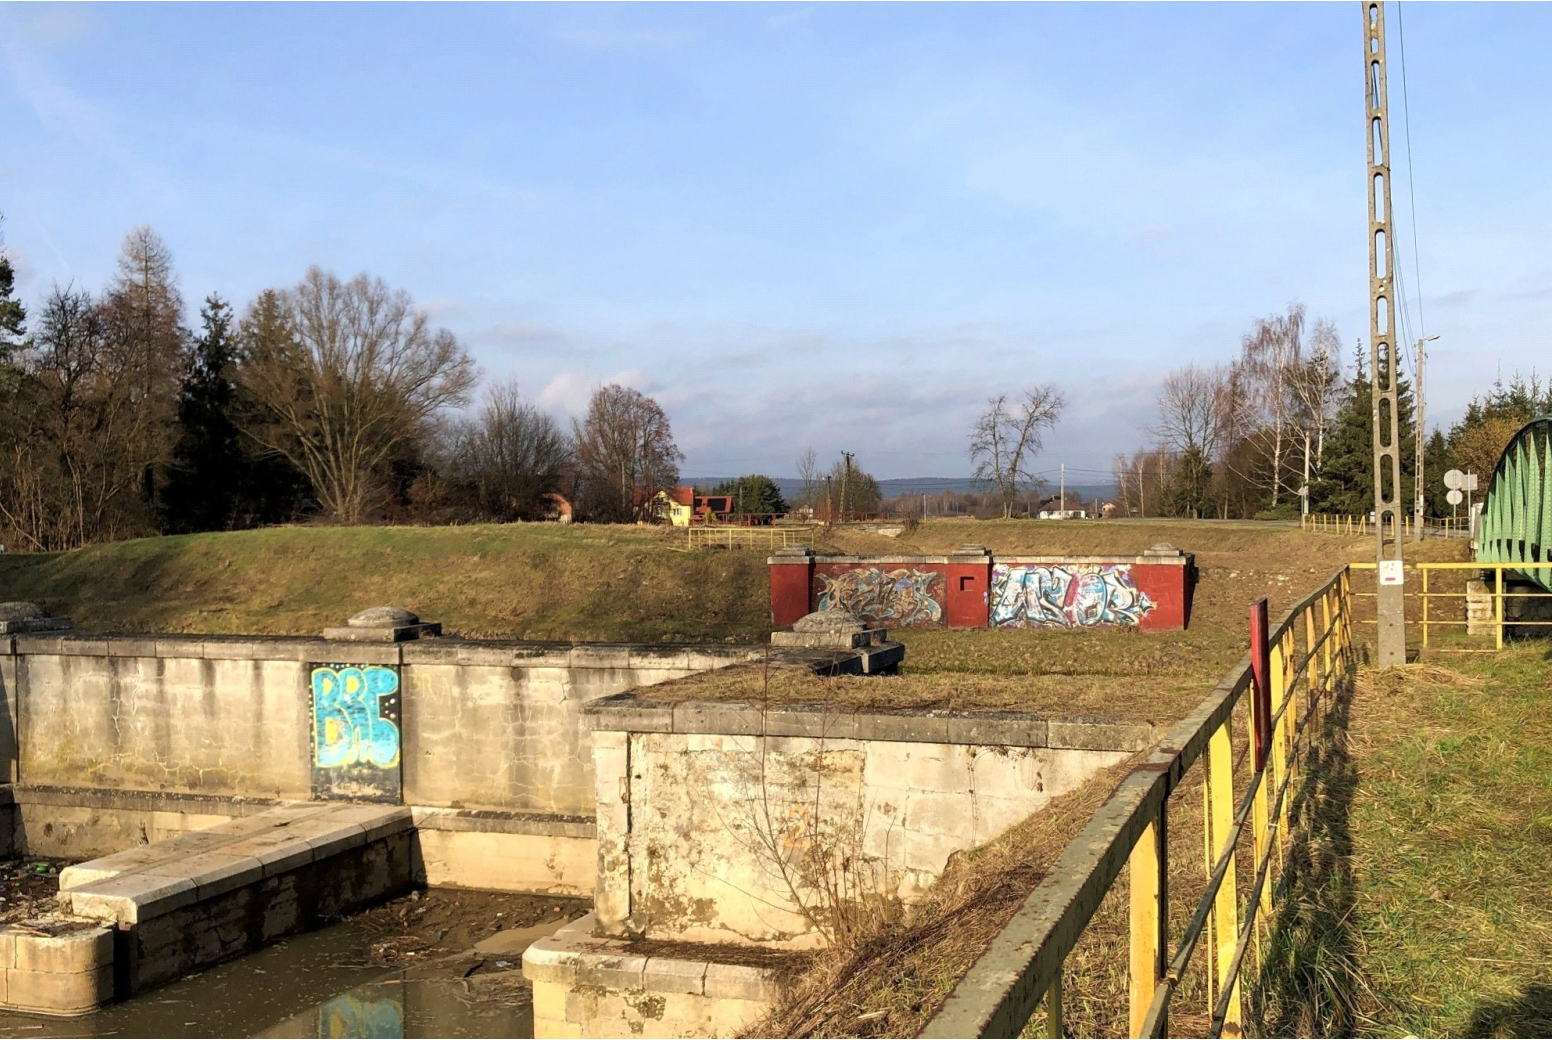
Stan zachowania: dostateczny – beton zwietrzały z widocznymi, głębokimi pęknięciami, przyczółki porośnięte trawą, miejscami pokryte zielonym nalotem i mchem, ściany w większości pokryte graffiti.

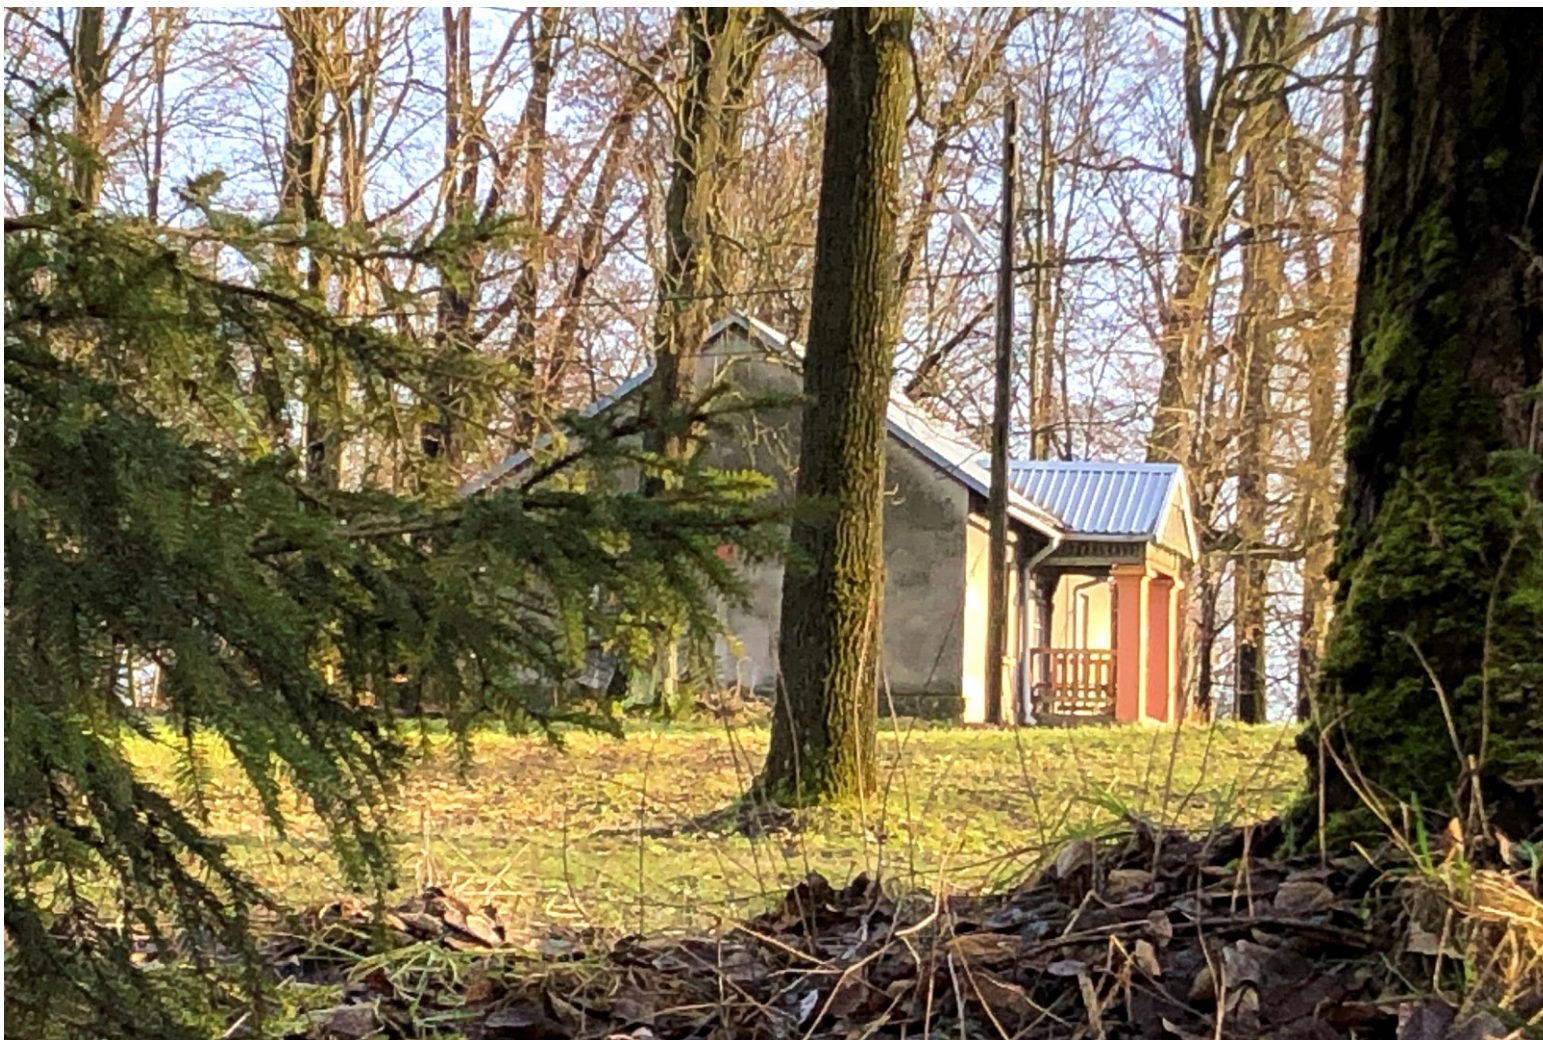
Opis: Budynek powstały w ok. 1910-1920 r., murowany, otynkowany, parterowy, wzniesiony na rzucie prostokąta. Dach dwuspadowy kryty blachą trapezową. Elewacja frontowa symetryczna, trzyosiowa. W osi środkowej prostokątny otwór drzwiowy, w osiach bocznych prostokątne otwory okienne. Nad drzwiami dwuspadowy daszek zamontowany na dwóch masywnych słupach zwieńczonych profilowanymi, wydatnymi gzymsami. Ściana szczytowa daszku drewniana, szalowana pionowo. Szalunek i gzyms podokapowy z dekoracyjnym detalem snycerskim. Obiekt niedostępny, okalany współczesnym, stylizowanym ogrodzeniem. Budynek znajduje się na terenie dawnego zespołu dworsko-folwarczno-parkowego. Ostatni gospodarz brzezińskiego majątku, Zygmunt Gorczyński, został siłą usunięty z dworu przez Niemców w 1940 r. Podczas wojny dobrami Gorczyńskich zarządzali mianowani przez Niemców rządcy. Po parcelacji majątku w 1945 r. budynek oddano w użytkowanie Szkole Rolniczej, następnie przejęła go Gminna Spółdzielnia Samopomocy Chłopskiej. W obiekcie funkcjonowało biuro skupu. Współcześnie, budynek stanowi własność prywatną. [2, 3]

Stan zachowania: dobry.

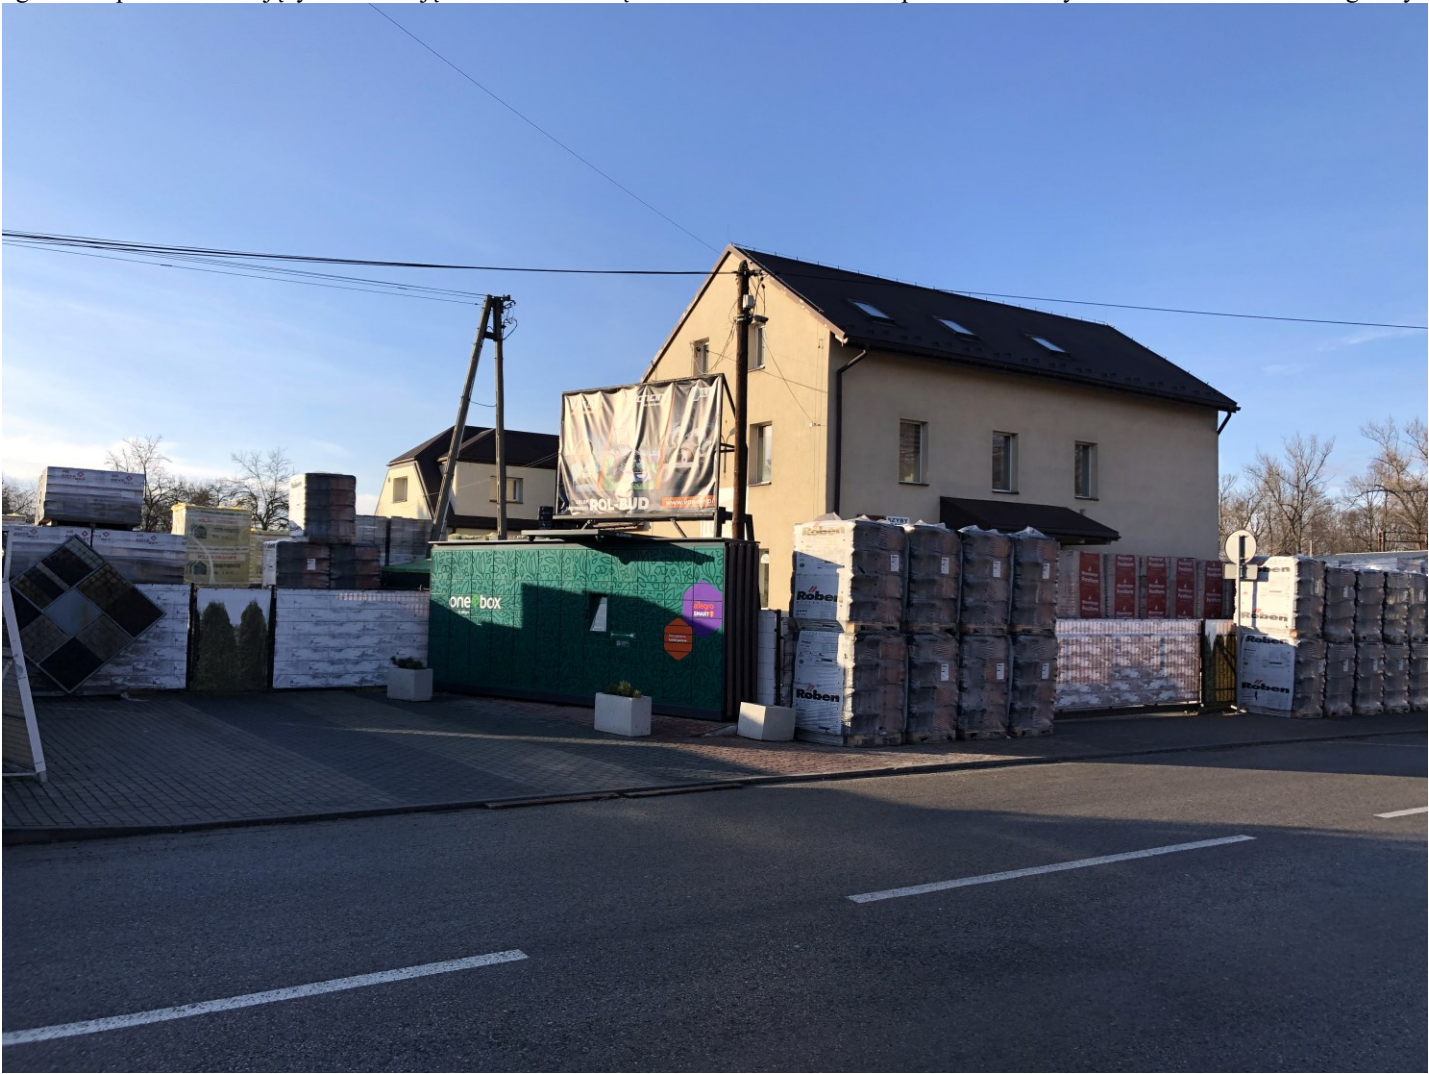
**Opis:** Budynek dawnego młyna powstały w ok. 1930 r., murowany, otynkowany, dwukondygnacyjny, wzniesiony na rzucie w kształcie litery L. Dach naczółkowy kryty blachą trapezową. Elewacja frontowa, asymetryczna, jednoosiowa z osią przesuniętą w kierunku północnym. W drugiej kondygnacji centralnie jednoosiowa facjata. W dolnej osi murowany ganek nakryty dachem dwuspadowym z prostokątnym otworem drzwiowym ze współczesnymi, drewnianymi drzwiami z przeszkleniem. W facjacie oraz elewacjach bocznych prostokątne otwory okienne. Stolarka okienna współczesna; okna dwuskrzydłowe. Poddasze doświetlone oknami połaciowymi. Nad wejściem współczesny, jednospadowy daszek.  
Od strony wschodniej obiektu dobudowany trzykondygnacyjny, murowany budynek mieszkalno-usługowy z dachem dwuspadowym krytym blachą trapezową.  
Budynek odnowiony, zaadaptowany na funkcję mieszkalną.

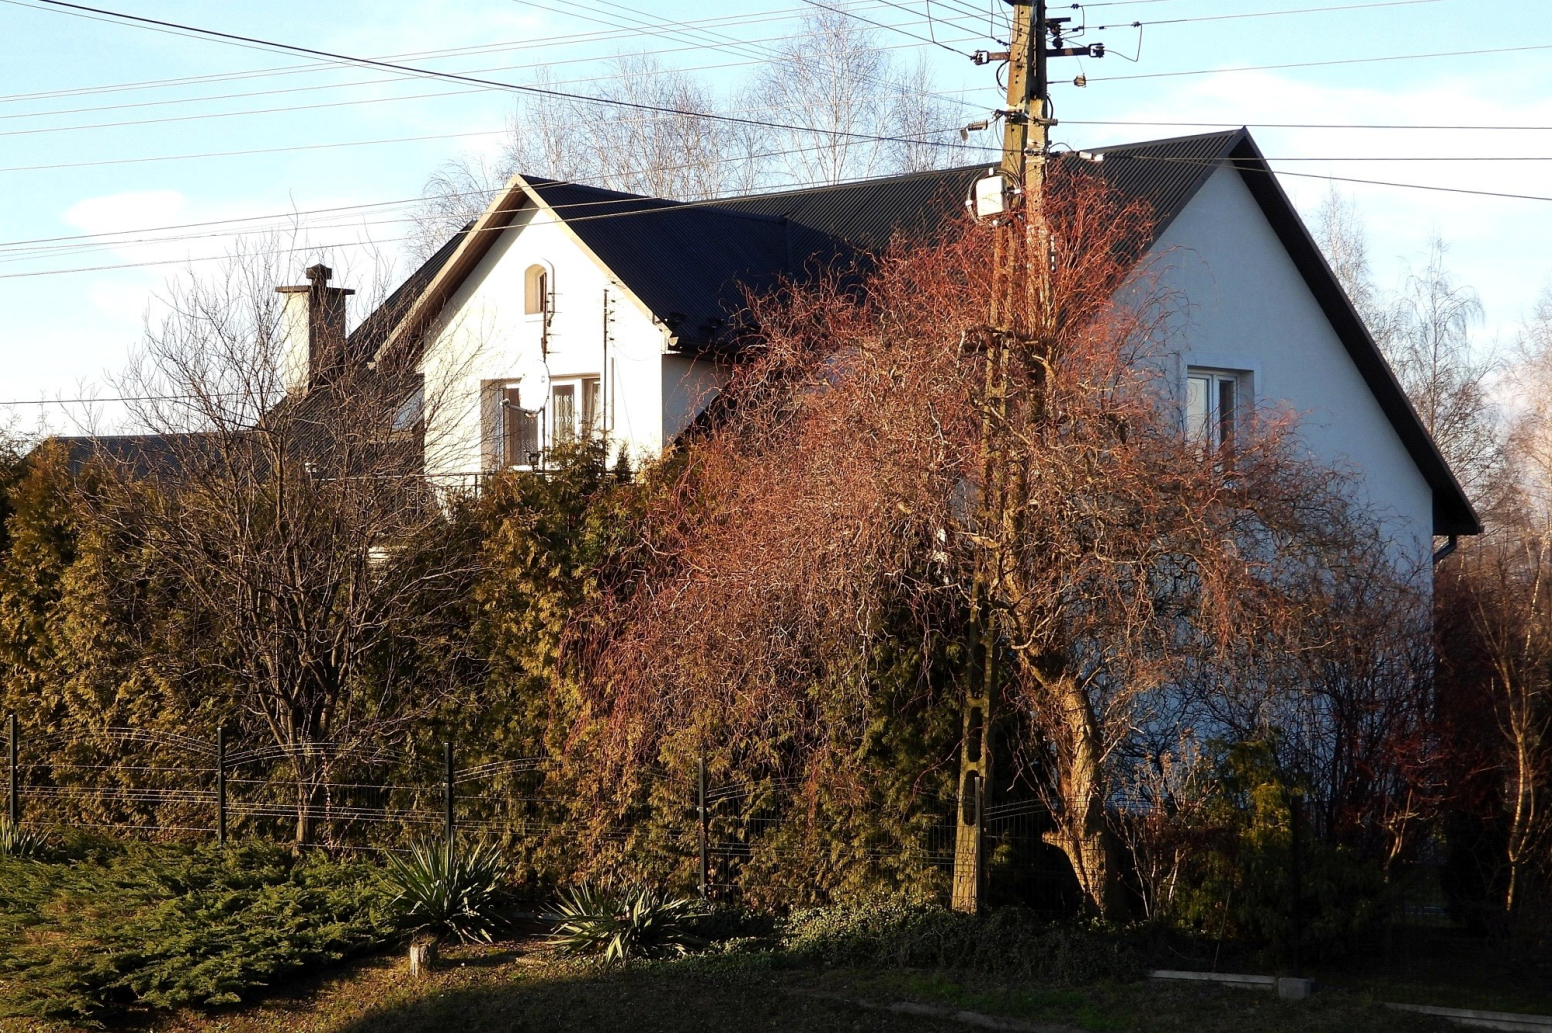
**Opis:** Budynek mieszkalny powstały w 1930 r., murowany, otynkowany, parterowy z poddaszem użytkowym, wzniesiony na rzucie prostokąta. Dach dwuspadowy kryty blachą trapezową. Elewacja frontowa symetryczna, trzysosiowa z jednoosiową facjatą z balkonem w części środkowej. Balustrada balkonu metalowa, prosta. W osi środkowej, pod balkonem, murowany ganek z prostokątnym otworem drzwiowym. W osiach bocznych prostokątne otwory okienne. W facjacie prostokątny otwór drzwiowy, a nad nim niewielki, prostokątny otwór okienny zamknięty łukiem półkolistym. Stolarka drzwiowa i okienna współczesna. Budynek odnowiony.

**Stan zachowania:** dobry – budynek odnowiony z zachowaniem gabarytu bryły i formy dachu; stolarka drzwiowa i okienna w większości z zachowaniem proporcji i podziałów, schodkowy szczyt facjaty zlikwidowany.

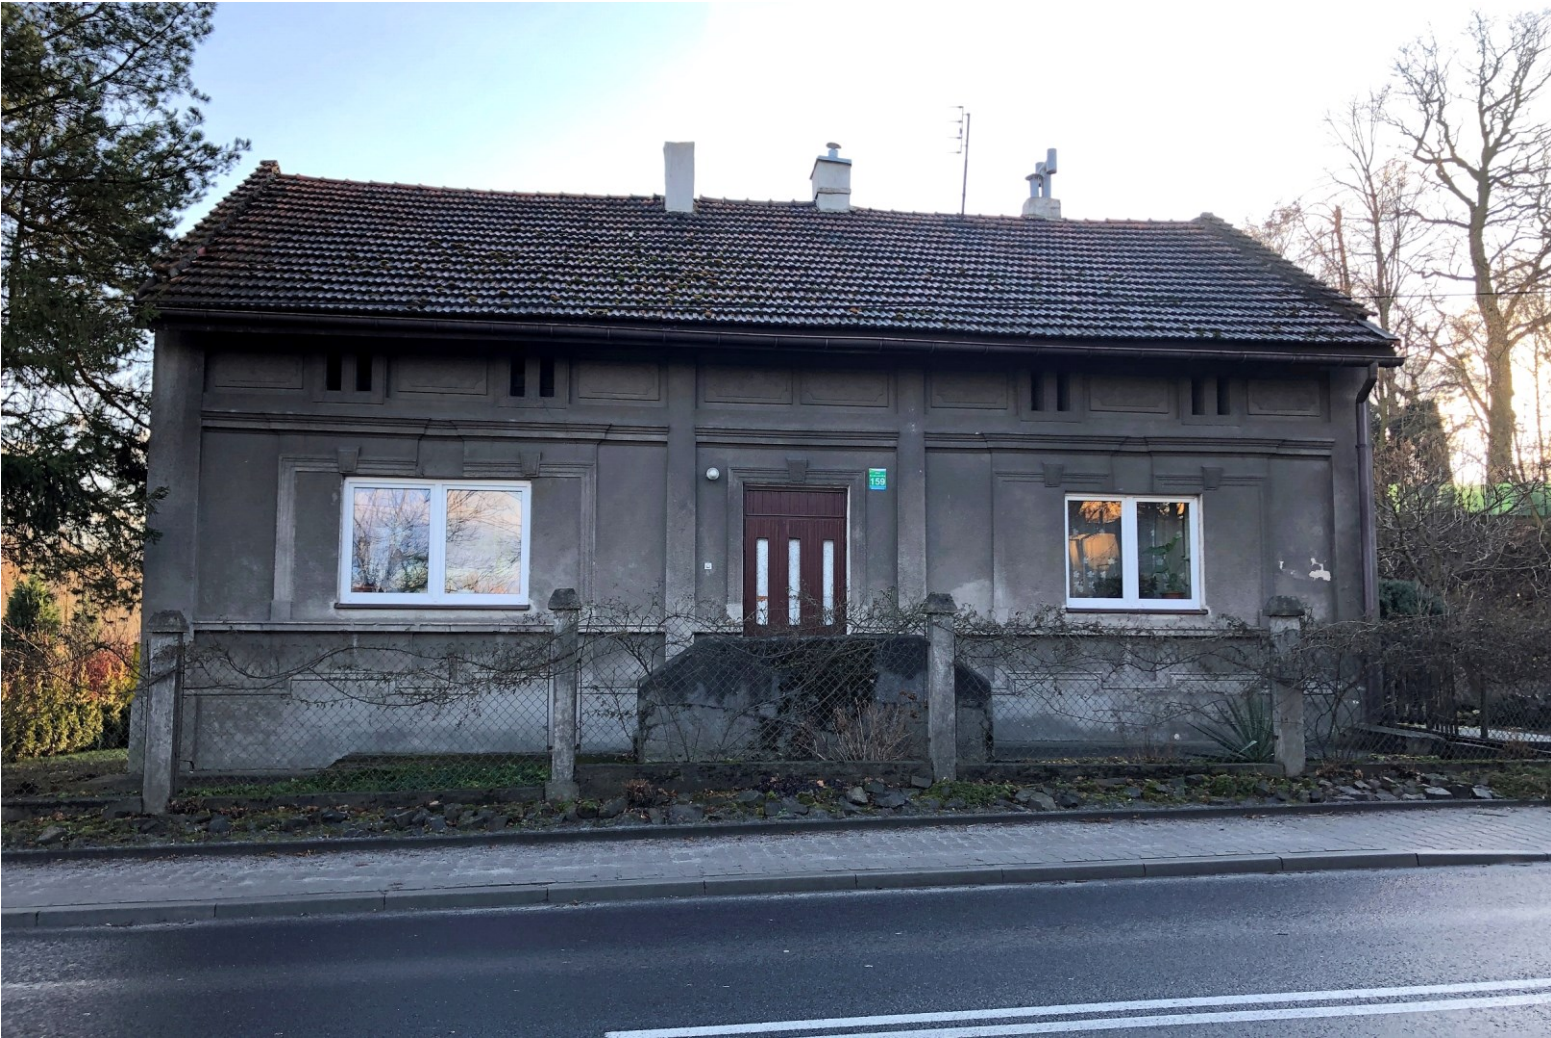
Opis: Budynek mieszkalny powstały w IV ćw. XIX w., murowany, otynkowany, parterowy z poddaszem użytkowym, wzniesiony na rzucie prostokąta. Dach dwuspadowy kryty dachówką cementową. Elewacja frontowa symetryczna, trzyosiowa z wydzieloną profilowanym, wydatnym gzymsem ścianką kolankową. Na całej długości elewacji gzyms cokołowy o geometrycznym kształcie oraz prosty gzyms podokienny. Narożniki akcentowane lizenami. Ścianka kolankowa z prostokątnymi otworami wentylacyjnymi w tynkowych opaskach, dekorowana geometrycznym fryzem. Elewacje boczne bezstylowe. W osi środkowej frontowej elewacji prostokątny otwór drzwiowy z drewnianymi, jednoskrzydłowymi drzwiami z przeszkleniami. W pozostałych osiach prostokątne otwory okienne. Stolarka okienna współczesna; okna dwuskrzydłowe. Otwory drzwiowy i okienne dekorowane profilowanymi listwami z wydatnymi zwornikami. Otwór drzwiowy flankowany lizenami. Wejście poprzedzone kilkoma schodami.

Stan zachowania: dobry – niewielkie ubytki w tynku, stolarka drzwiowa i okienna z zachowaniem proporcji i podziałów.

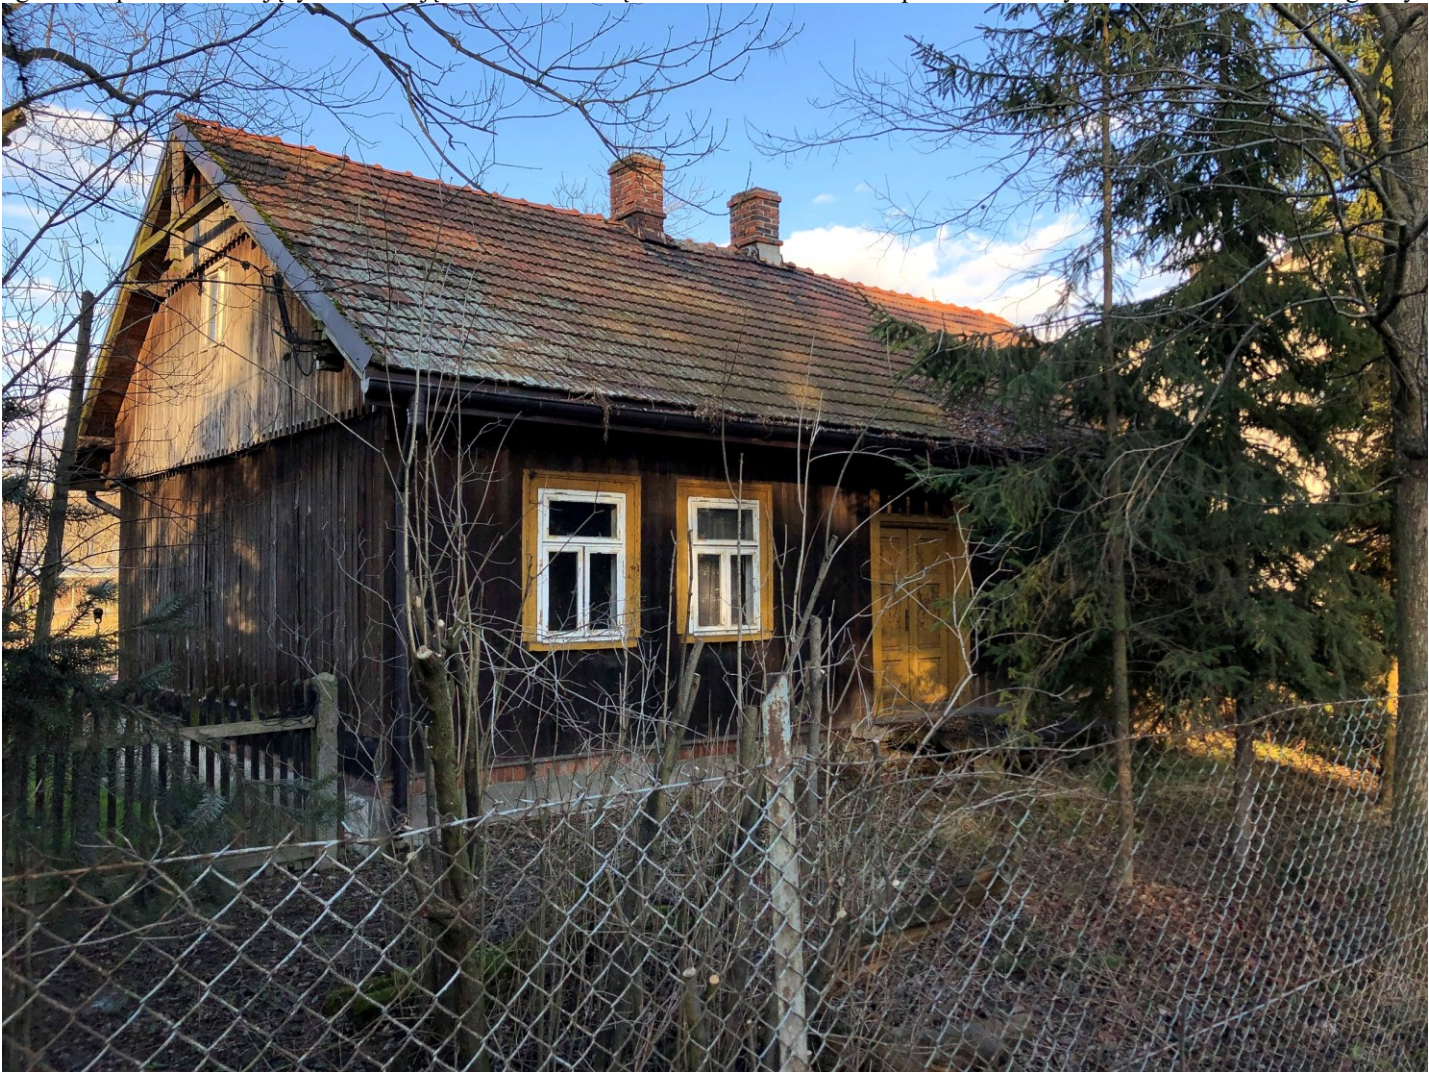
Opis: Budynek mieszkalny powstały w ok. 1920-1930 r., drewniany, parterowy, wzniesiony na rzucie prostokąta. Dach dwuspadowy kryty dachówką cementową. Elewacje szalowane pionowo, posadowione na wysokiej, kamienno-ceglanej podmurówce. W ścianach szczytowych szalunek z dekoracyjnym detalem snycerskim. Elewacja frontowa symetryczna, pięcioosiowa. W osi środkowej prostokątny otwór drzwiowy z drewnianymi, dwuskrzydłowymi drzwiami płycinowymi z naświetlem. W osiach bocznych prostokątne otwory okienne z drewnianymi, dwuskrzydłowymi oknami z naświetlami. Wejście poprzedzone kilkoma schodami.

Stan zachowania: dobry.

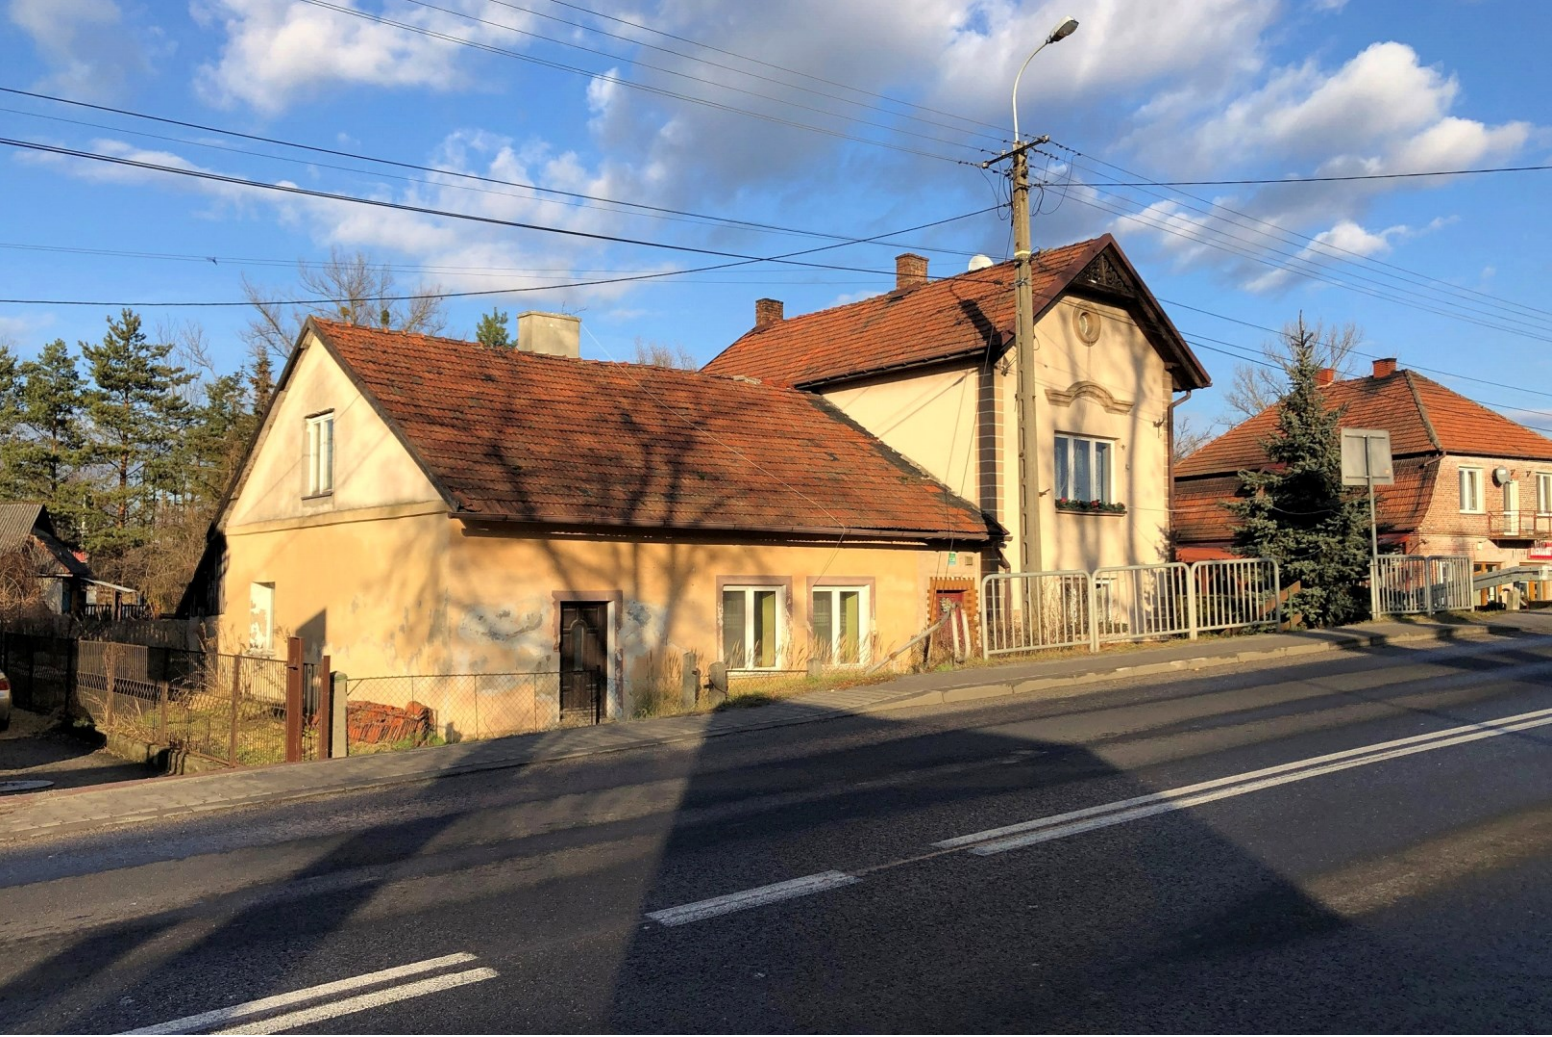
Opis: Dom mieszkalny powstały w IV ćw. XIX w., murowany, otynkowany, parterowy z dwukondygnacyjną częścią wschodnią, wzniesiony na rzucie prostokąta. Dach wielospadowy kryty dachówką ceramiczną. Elewacja frontowa asymetryczna, pięcioosiowa. W części wschodniej narożniki ścian dekorowane boniowaniem, ściana szczytowa detalem snycerskim. Elewacje boczne bezstylowe. W pierwszej i czwartej osi frontowej elewacji prostokątne otwory drzwiowe z drewnianymi, jednoskrzydłowymi drzwiami z przeszkleniami. W pozostałych osiach prostokątne otwory okienne. Stolarka okienna współczesna; okna dwu- lub trzyskrzydłowe. W części wschodniej, nad oknem drugiej kondygnacji, wydatny profilowany gzyms nadokienny. W ścianie szczytowej okrągły otwór doświetlający ujęty w profilowanej tynkowej opasce.

Stan zachowania: dobry – w części zachodniej widoczne ubytki tynku, pokrycie dachu w średnim stanie technicznym.

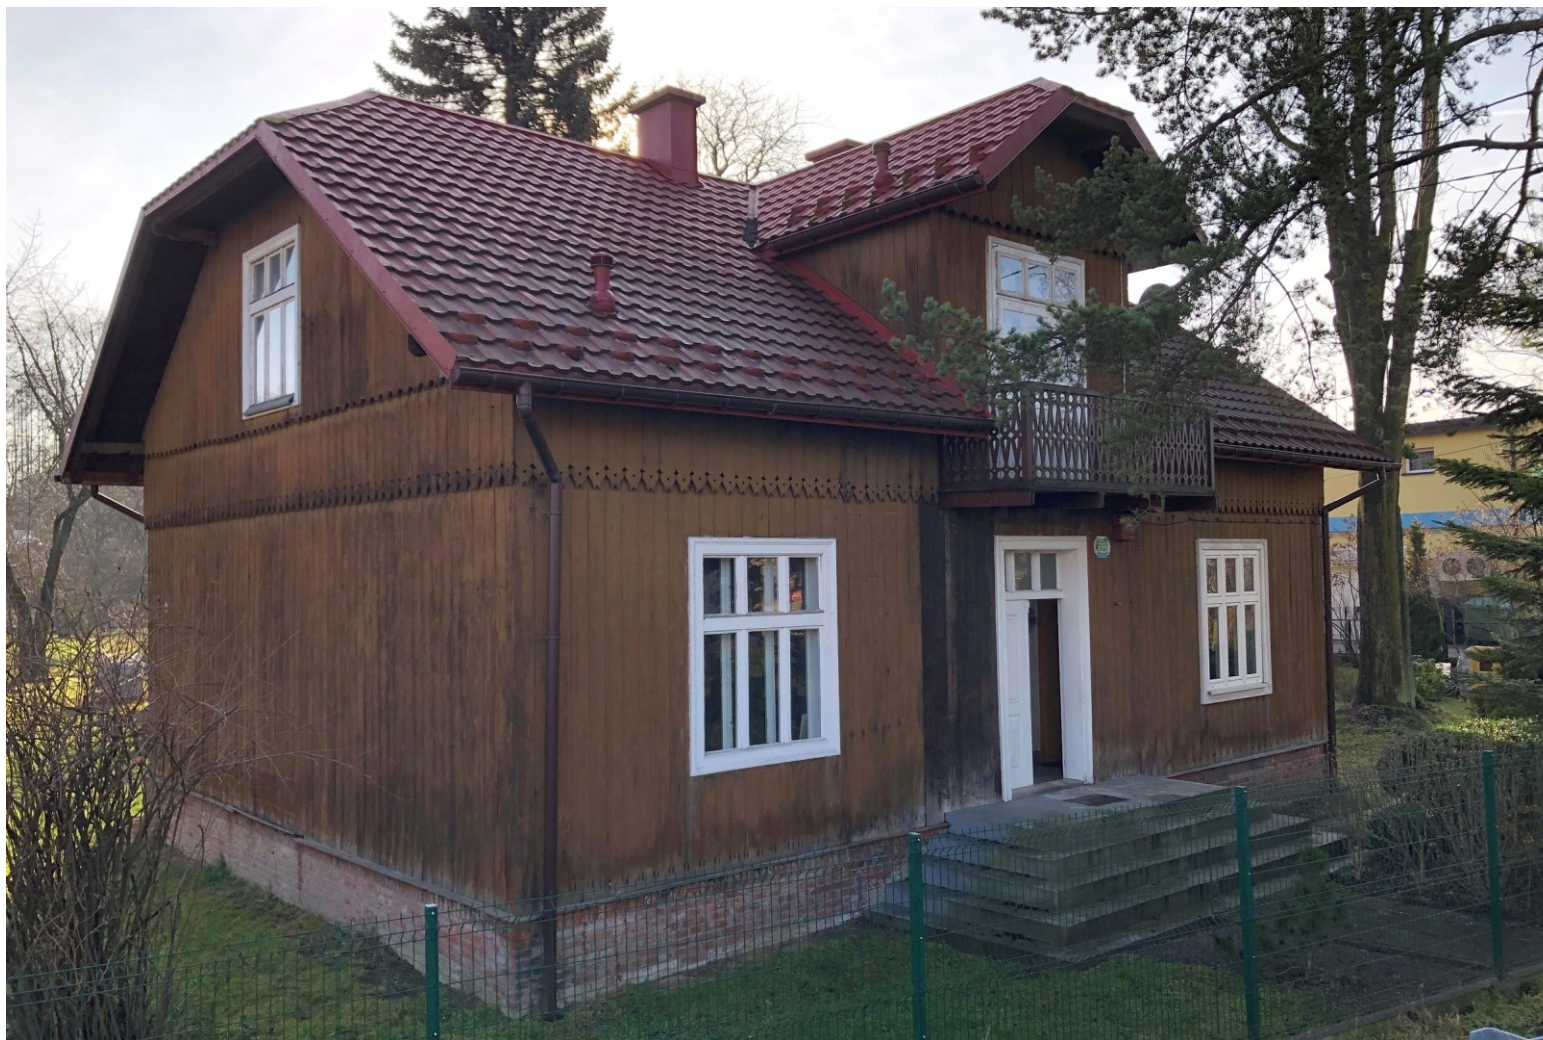
Brzeźnica, ul. Krakowska 123

Opis: Budynek mieszkalny powstały w 1930 r., drewniany, parterowy z poddaszem użytkowym, wzniesiony na rzucie prostokąta. Dach naczółkowy kryty dachówką ceramiczną. Elewacje szalowane pionowo, posadowione na wysokiej ceglanej podmurówce. Elewacja frontowa symetryczna, trzyosiowa, z jednoosiową facjatą z balkonem w części środkowej. Na wysokości ścianki kolankowej i w szczycie facjaty szalunek z dekoracyjnym detalem snycerskim. Balustrada balkonu drewniana, bogato zdobiona. W osi środkowej prostokątny otwór drzwiowy z drewnianymi, dwuskrzydłowymi drzwiami płycinowymi z naświetlem. W osiach bocznych otwory okienne kształtem zbliżone do kwadratu z drewnianymi, skrzynkowymi, sześciopłetwowymi oknami. W facjacie prostokątny otwór drzwiowy z drewnianymi, dwuskrzydłowymi drzwiami balkonowymi z naświetlem. Wejście poprzedzone kilkoma schodami.

Stan zachowania: dobry.

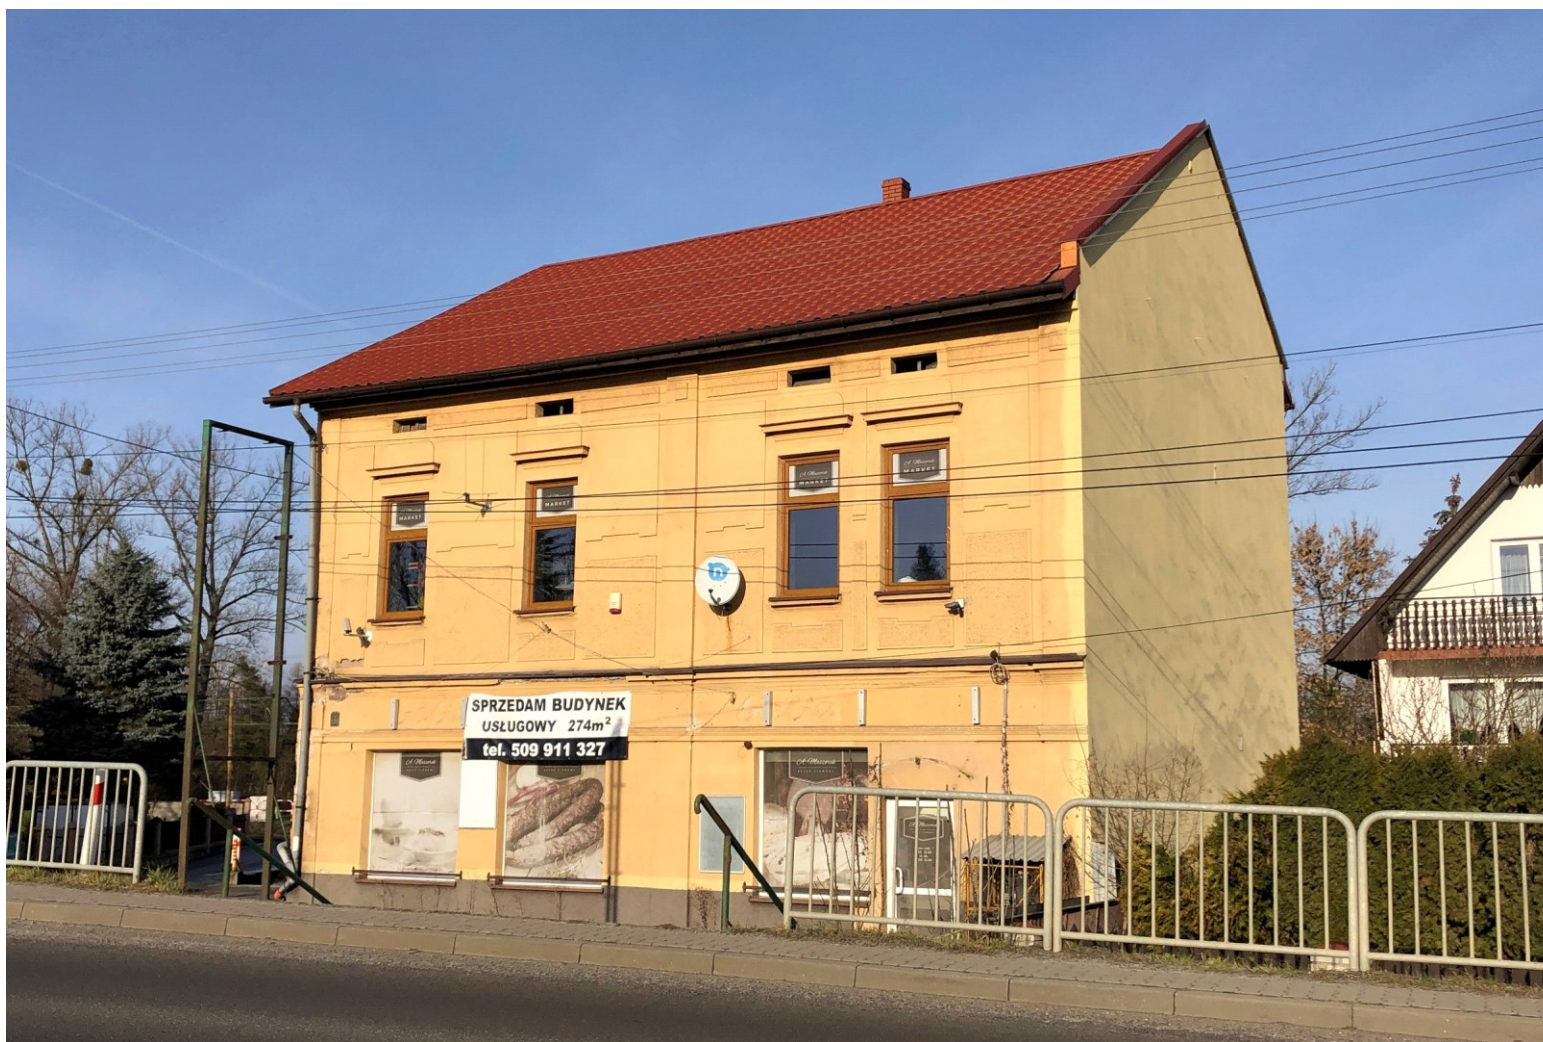
Brzeźnica, ul. Krakowska 134

Opis: Budynek usługowy powstały w ok. 1910-1920 r., murowany, otynkowany, dwukondygnacyjny, wzniesiony na rzucie wydłużonego prostokąta. Dach dwuspadowy kryty blachodachówką. Elewacja frontowa asymetryczna, czteroosiowa. Poszczególne kondygnacje oddzielone profilowanym, wydatnym gzymsem kordonowym. W ścianie kolankowej prostokątne otwory wentylacyjne. Druga kondygnacja i ścianka kolankowa zdobione prostokątnymi płycinami, tworzącymi geometryczny fryz. Elewacje boczne bezstylowe. W czwartej osi frontowej elewacji prostokątny otwór drzwiowy. W pozostałych osiach prostokątne otwory okienne. Stolarka drzwiowa i okienna współczesna. Na otworami okiennymi drugiej kondygnacji wydatne, profilowane gzymsy nadokienne.

Stan zachowania: bardzo dobry.

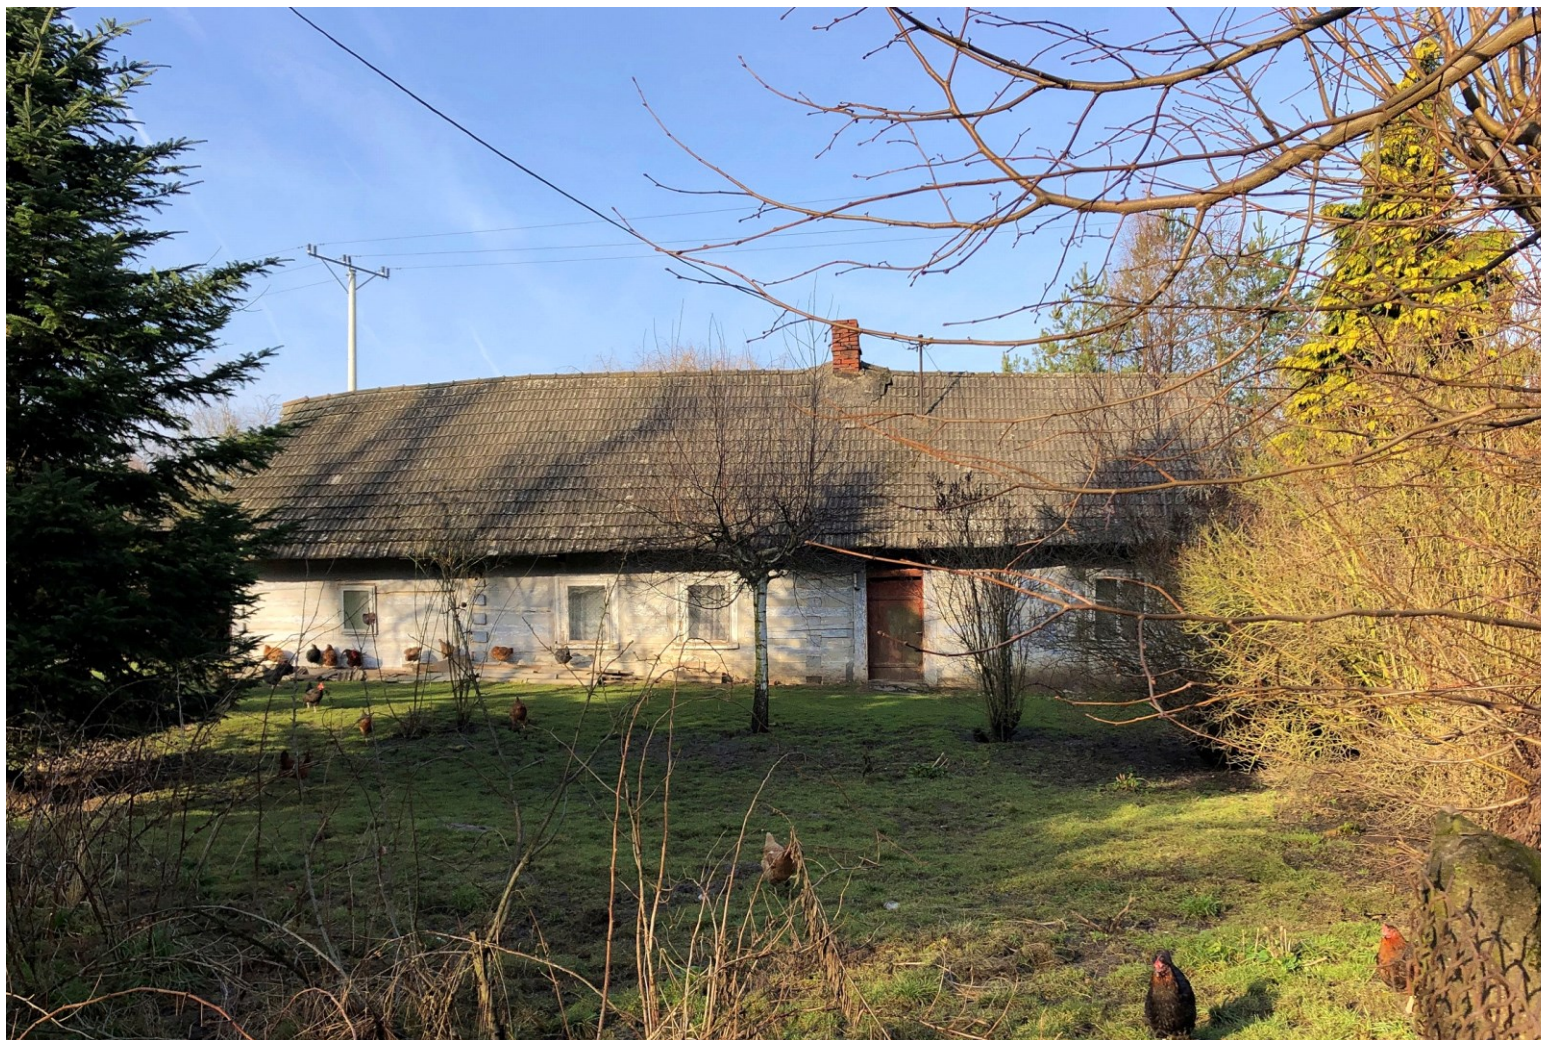
Brzeźnica, ul. Jaśminowa 3

Opis: Budynek mieszkalny powstały w 1890 r., drewniany, konstrukcji zrębowej, parterowy, wzniesiony na rzucie wydłużonego prostokąta. Dach dwuspadowy kryty dachówką cementową. Elewacje z szerokich belek ułożonych poziomo. Elewacja frontowa asymetryczna, pięcioosiowa. W czwartej osi prostokątny otwór drzwiowy z drewnianymi, jednoskrzydłowymi drzwiami. W pozostałych osiach otwory okienne kształtem zbliżone do kwadratu z drewnianymi, jednoskrzydłowymi oraz skrzynkowymi, czteropolowymi oknami. Wejście poprzedzone pojedynczym schodem.

Stan zachowania: dostateczny – widoczne uszkodzenia dachu, elewacje w złym stanie technicznym, stolarka okienna niejednolita.
