## EWIDENCJA ZABYTKÓW GMINY BRZEŹNICA 2023 r.

# KARTA ADRESOWA ZABYTKU NIERUCHOMEGO

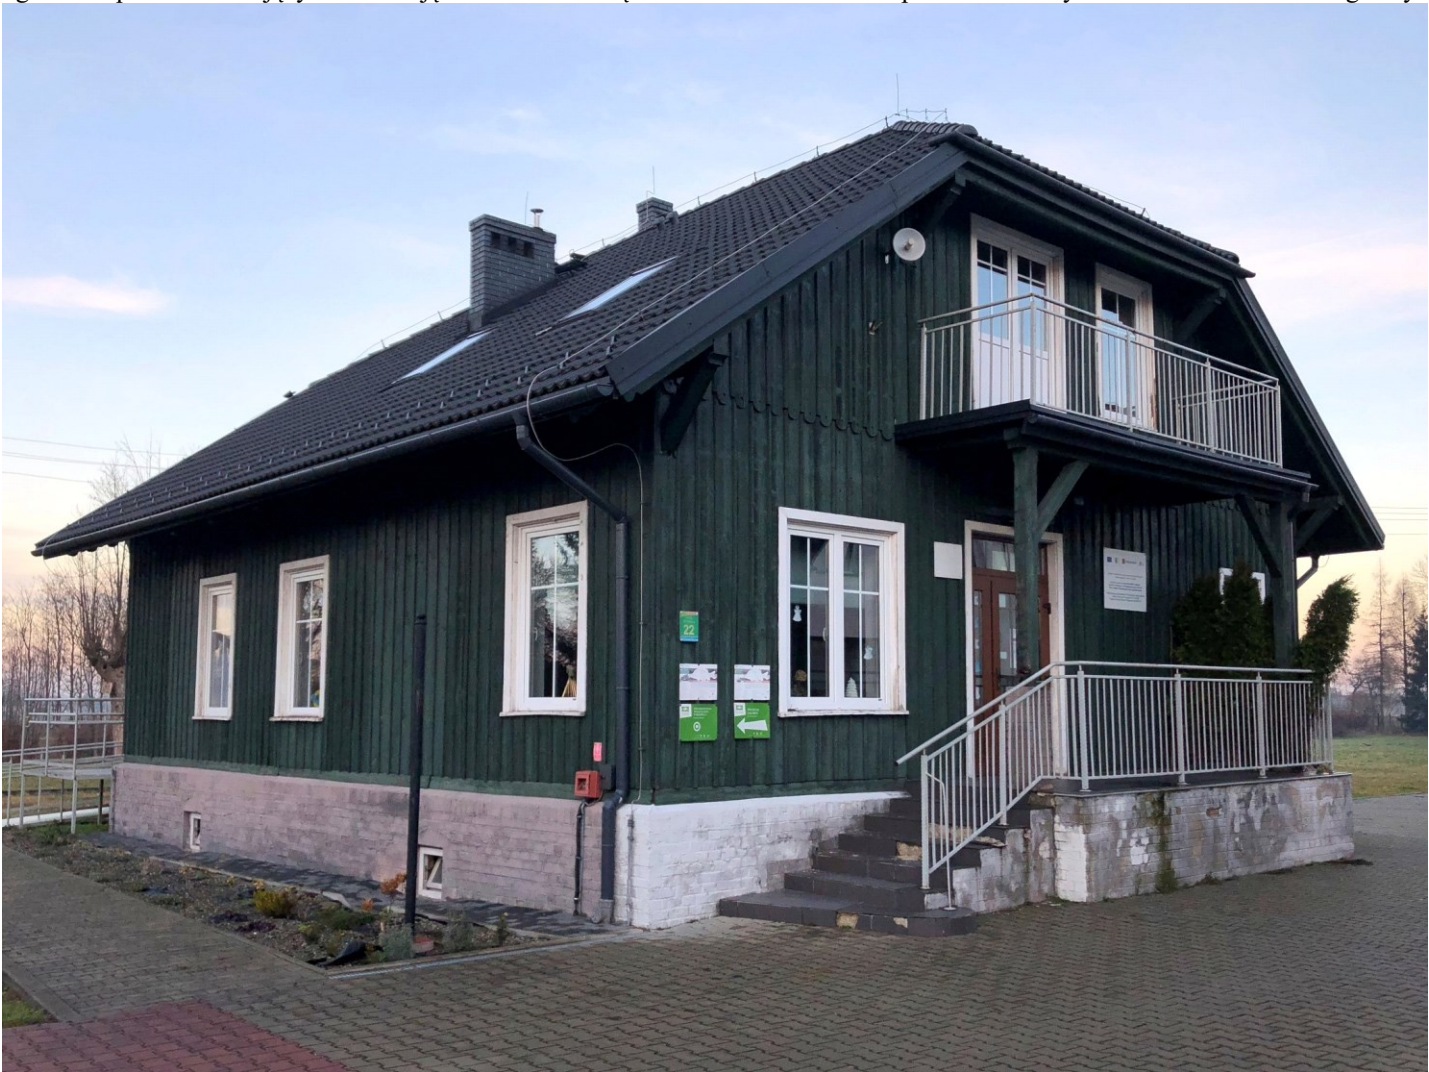
Opis: Budynek dawnej centrali pocztowej powstały w latach 20. XX w., drewniany, dwukondygnacyjny, podpiwniczony, wzniesiony na rzucie zbliżonym do kwadratu. Dach naczółkowy kryty dachówką ceramiczną. Elewacje szalowane pionowo, posadowione na wysokiej, kamiennej podmurówce. Szalunek drugiej kondygnacji z dekoracyjnym detałem snycerskim. Elewacja frontowa asymetryczna, w pierwszej kondygnacji trzyosiowa, w drugiej dwuosiowa z balkonem w części środkowej. Balkon z prostą, metalową balustradą, podparty na dwóch masywnych, drewniano-kamiennych słupach. W pierwszej kondygnacji w osi środkowej prostokątny otwór drzwiowy ze współczesnymi, jednoskrzydłowymi drzwiami, przeszklonymi w górnej części, z naświetlem i doświetlem. W osiach bocznych otwory okienne kształtem zbliżone do kwadratu. W drugiej kondygnacji w pierwszej osi prostokątny otwór drzwiowy ze współczesnymi, dwuskrzydłowymi drzwiami balkonowymi. W drugiej osi otwór okienny kształtem zbliżony do kwadratu. Elewacje boczne trzyosiowe, asymetryczne. Stolarka okienna współczesna, stylizowana; okna dwuskrzydłowe ze szczeblinami. Otwory drzwiowe i okienne dekorowane prostymi listwami. Poddasze doświetlone oknami połaciowymi. Wejście poprzedzone kilkoma schodami.

Stan zachowania: bardzo dobry – budynek odnowiony z zachowaniem gabarytu bryły, formy dachu i detalu architektonicznego, stolarka drzwiowa i okienna w większości z zachowaniem proporcji i podziałów.

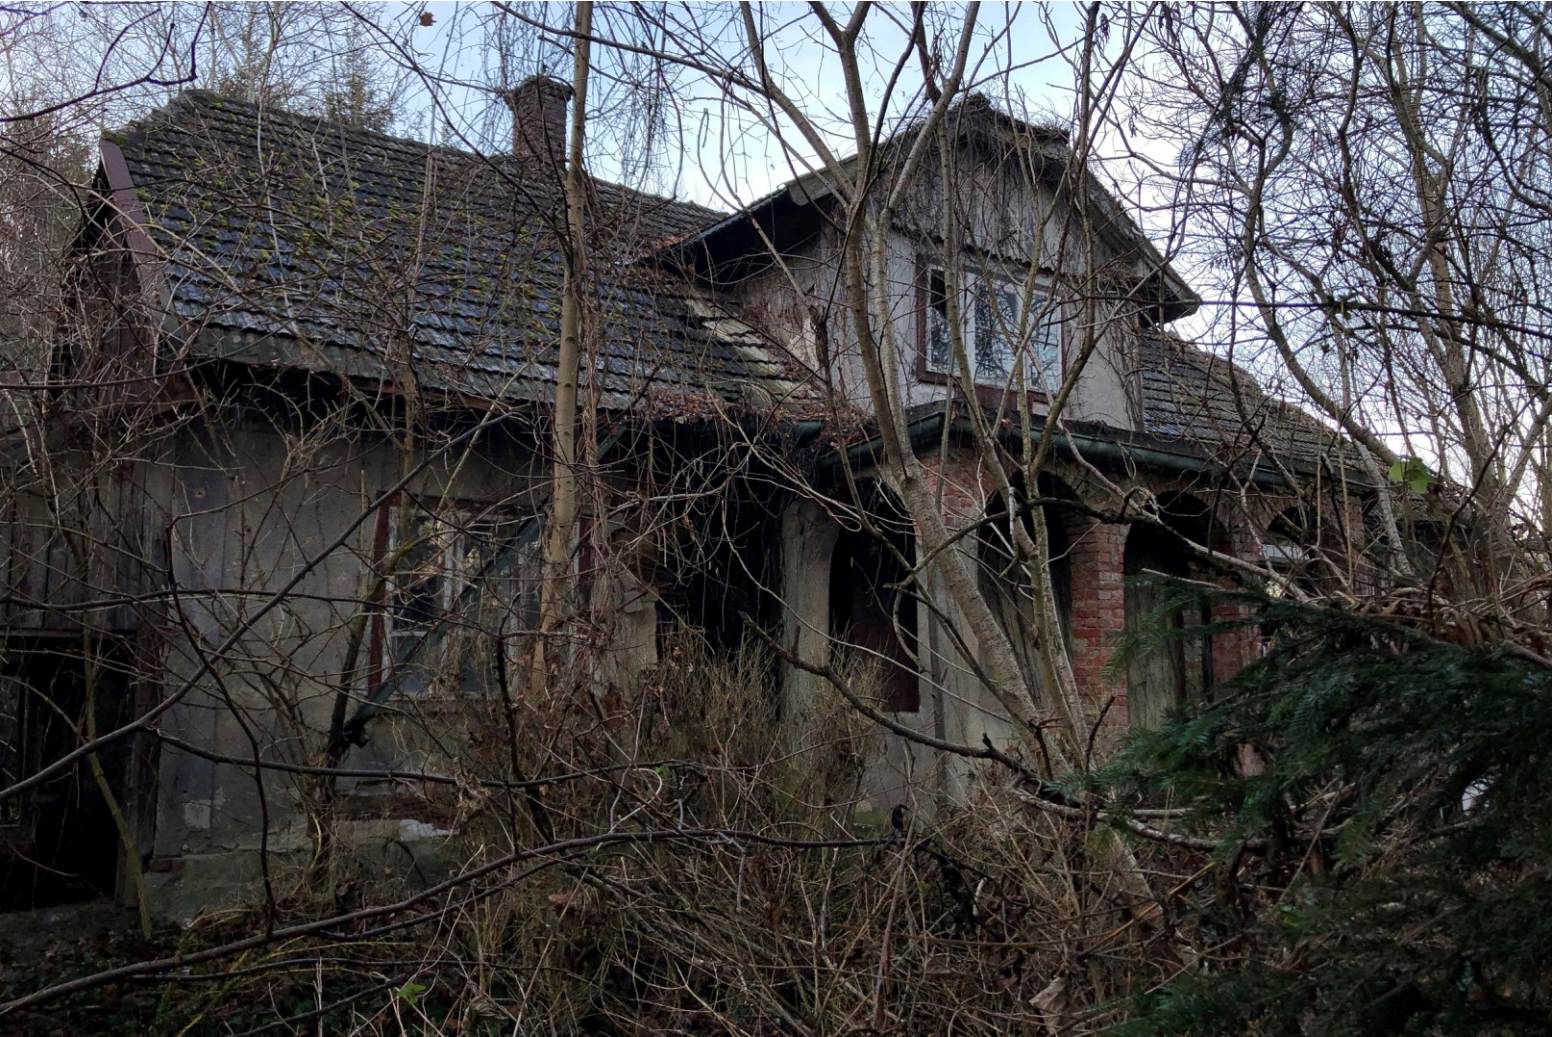
**Opis:** Dom mieszkalny powstały w 1935 r., murowany z cegły, parterowy z poddaszem użytkowym, wzniesiony na rzucie wydłużonego prostokąta. Dach naczółkowy kryty dachówką cementową. Elewacja frontowa asymetryczna, czterosiowa z jednoosiową facją z balkonem wspartym na murowanych aradach w drugiej osi. Pod balkonem ganek. Otwory drzwiowe i okienne prostokątne. Obiekt zarośnięty, częściowo niedostępny.

**Stan zachowania:** zły - widoczne uszkodzenia dachu i ubytki tynku, stolarka drzwiowa i okienna w złym stanie technicznym; wymaga prac konserwatorskich.

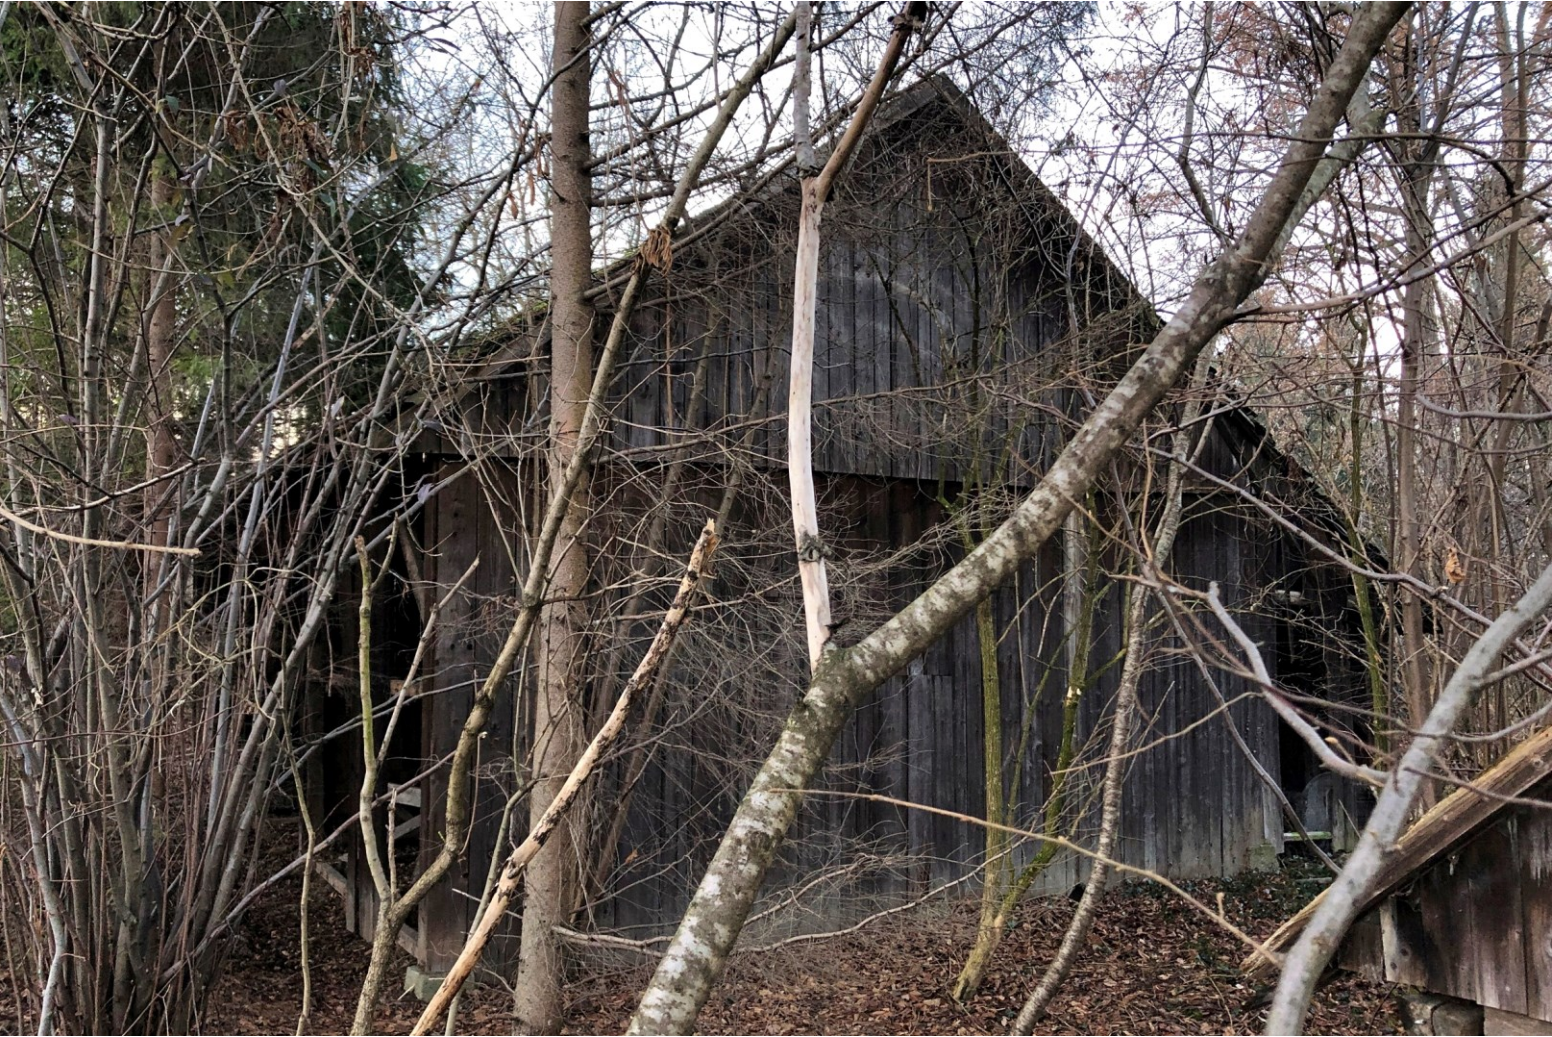
Stan zachowania: zły – widoczne uszkodzenia dachu, pokrycie dachowe i elewacje w złym stanie technicznym, brak stolarki drzwiowej; wymaga prac konserwatorskich.

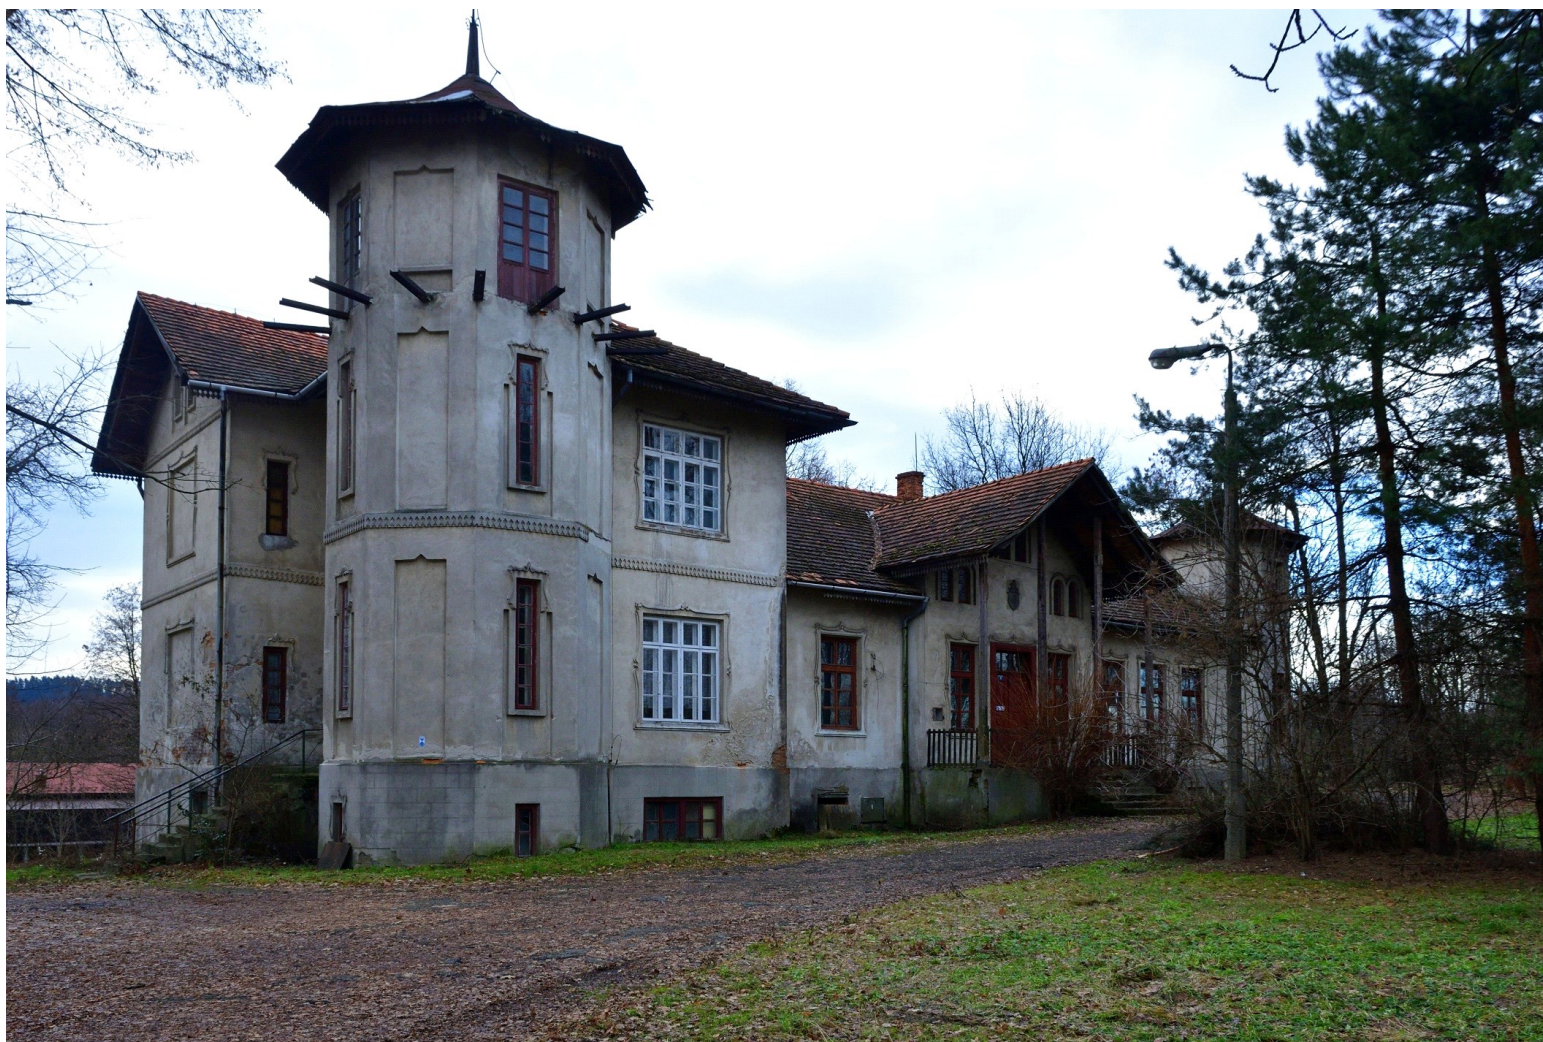
Kopytówka, ul. Dworska 9

**Opis:** Dwór powstały w ok. 1870 r. w stylu eklektycznym z elementami angielskiego gotyku, murowany z cegły, otynkowany, dwukondygnacyjny, podpiwniczony, wzniesiony na rzucie wydłużonego prostokąta. Dach wielospadowy kryty dachówką ceramiczną z dekoracjami snycerskimi pod okapem. Poszczególne kondygnacje oddzielone bogato zdobionym gzymsem kordonowym. Elewacja frontowa asymetryczna, ośmioosiowa z trzyosiowym ryzalitem z gankiem w części środkowej. Po bokach budynku trzy ośmioboczne wieże nakryte dachami namiotowymi, dwie dwukondygnacyjne od zachodu i trzykondygnacyjna od północnego-wschodu. Ściany wież zdobione prostokątnymi płycinami zwieńczonymi dzióbkami. W ganku prostokątny otwór drzwiowy z drewnianymi, dwuskrzydłowymi drzwiami płycinowymi z naswietlem. Nad drzwiami herb Łabędź Duninów. Otwory okienne prostokątne lub prostokątne zamknięte łukiem pełnym z drewnianymi, skrzynkowymi, wielopolowymi oknami. Otwory drzwiowy i okienne zdobione listwami w kształcie łuków zamkniętych w ośli grzbiet. Wejście poprzedzone kilkoma schodami. Dwór projektu Filipa Pokutyńskiego, zbudowany przez Józefa Bauma i Walerię z Duninów herbu Łabędź, znajduje się na terenie dawnego zespołu dworsko-folwarcznego. Po śmierci Baumów zespołem gospodarowali krewni Walerii, Duninowie herbu Łabędź z Głębowic. Po II wojnie światowej dobra w Kopytówce zostały rozparcelowane. Właścicielem zespołu dworsko-folwarcznego zostało Nadleśnictwo w Kalwarii Zebrzydowskiej – Lanckoronie, następnie Nadleśnictwo w Andrychowie. W dworze mieściła się gajówka, następnie użytkowała go Rolnicza Spółka Produkcyjna Piast w Kopytówce. [5, 7]

**Stan zachowania:** dość dobry - widoczne ubytki tynku, pokrycie dachowe w średnim stanie technicznym.

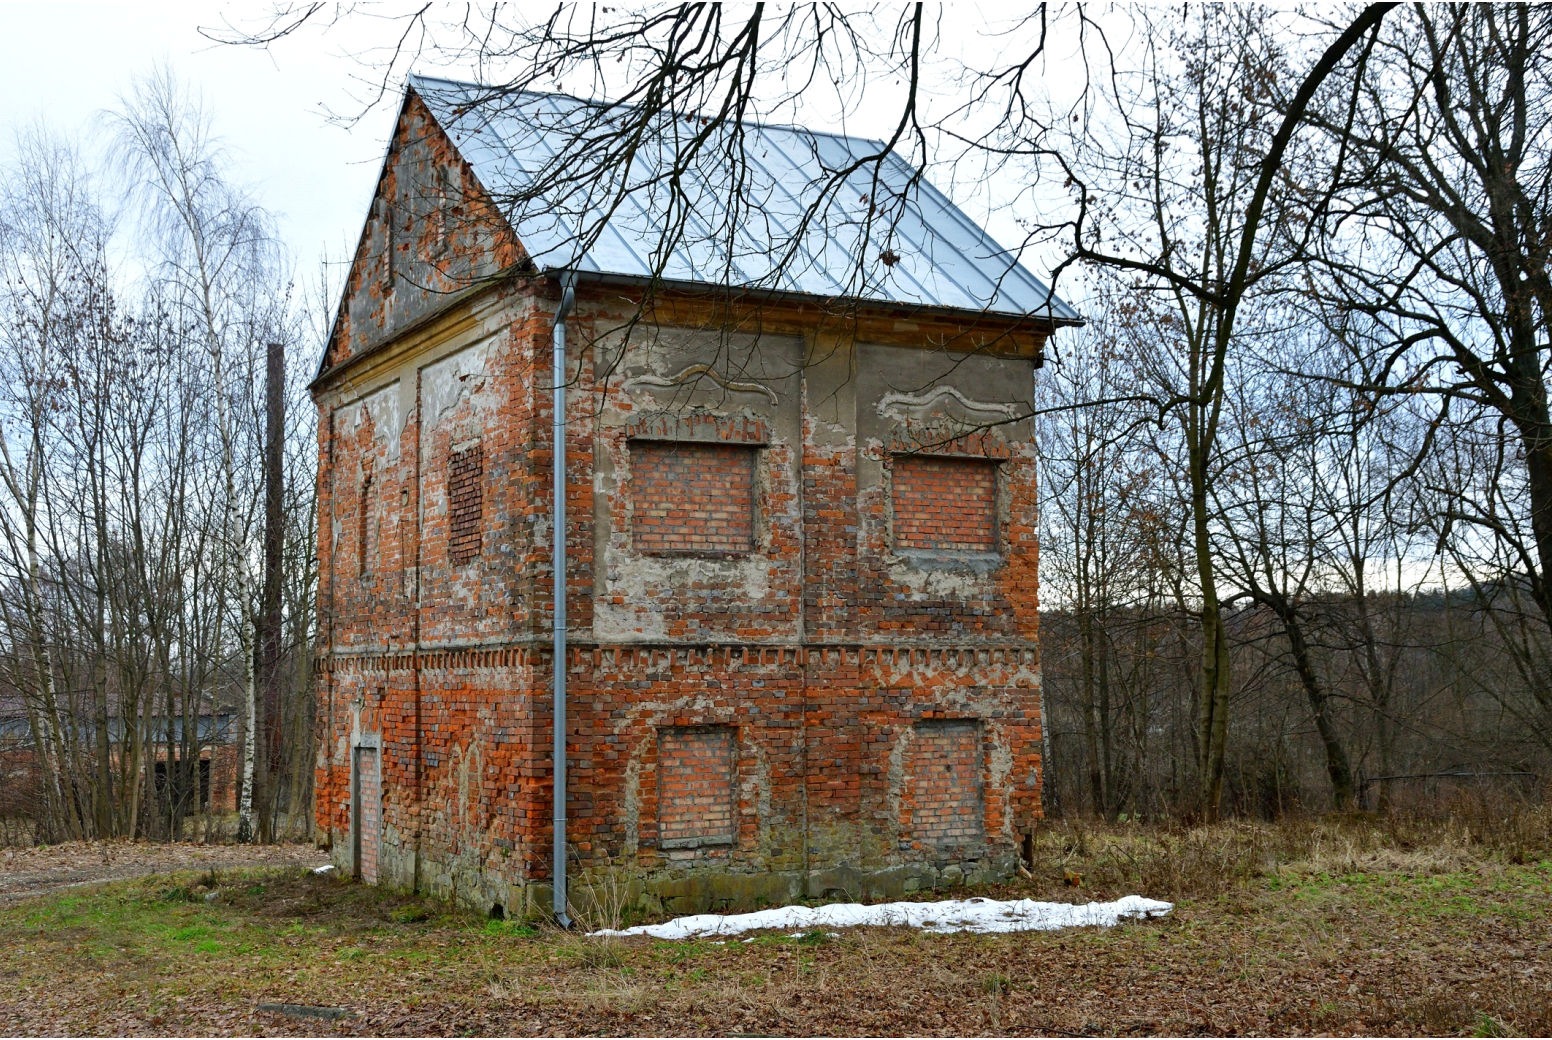
**Opis:** Oficyna powstała w II poł. XIX w., murowana z cegły, częściowo otynkowana, dwukondygnacyjna, wzniesiona na rzucie kwadratu. Dach dwuspadowy kryty blachą na rąbek stojący. Elewacje posadowione na wysokiej, kamiennej podmurówce zwieńczone profilowanym, wydatnym gzymsem podokapowym. Poszczególne kondygnacje oddzielone prostym, geometrycznym gzymsem kordonowym. Elewacje symetryczne, dwuosiowe akcentowane lizenami. Otwory drzwiowe i okienne obecnie zamurowane. Na ścianach widoczne pozostałości dawnej sztukaterii elewacyjnej. Oficyna znajdują się na terenie dawnego zespołu dworsko-folwarcznego założonego przez Józefa Bauma i Walerię z Duninów herbu Łabędź. Po śmierci Baumów zespołem gospodarowali krewni Walerii, Duninowie herbu Łabędź z Głębowic. Po II wojnie światowej dobra w Kopytówce zostały rozparcelowane. Właścicielem zespołu dworsko-folwarcznego zostało Nadleśnictwo w Kalwarii Zebrzydowskiej – Lanckoronie, następnie Nadleśnictwo w Andrychowie. [5]

**Stan zachowania:** zły – widoczne ubytki tynku, elewacje w złym stanie technicznym, brak stolarki drzwiowej i okiennej; wymaga prac konserwatorskich.

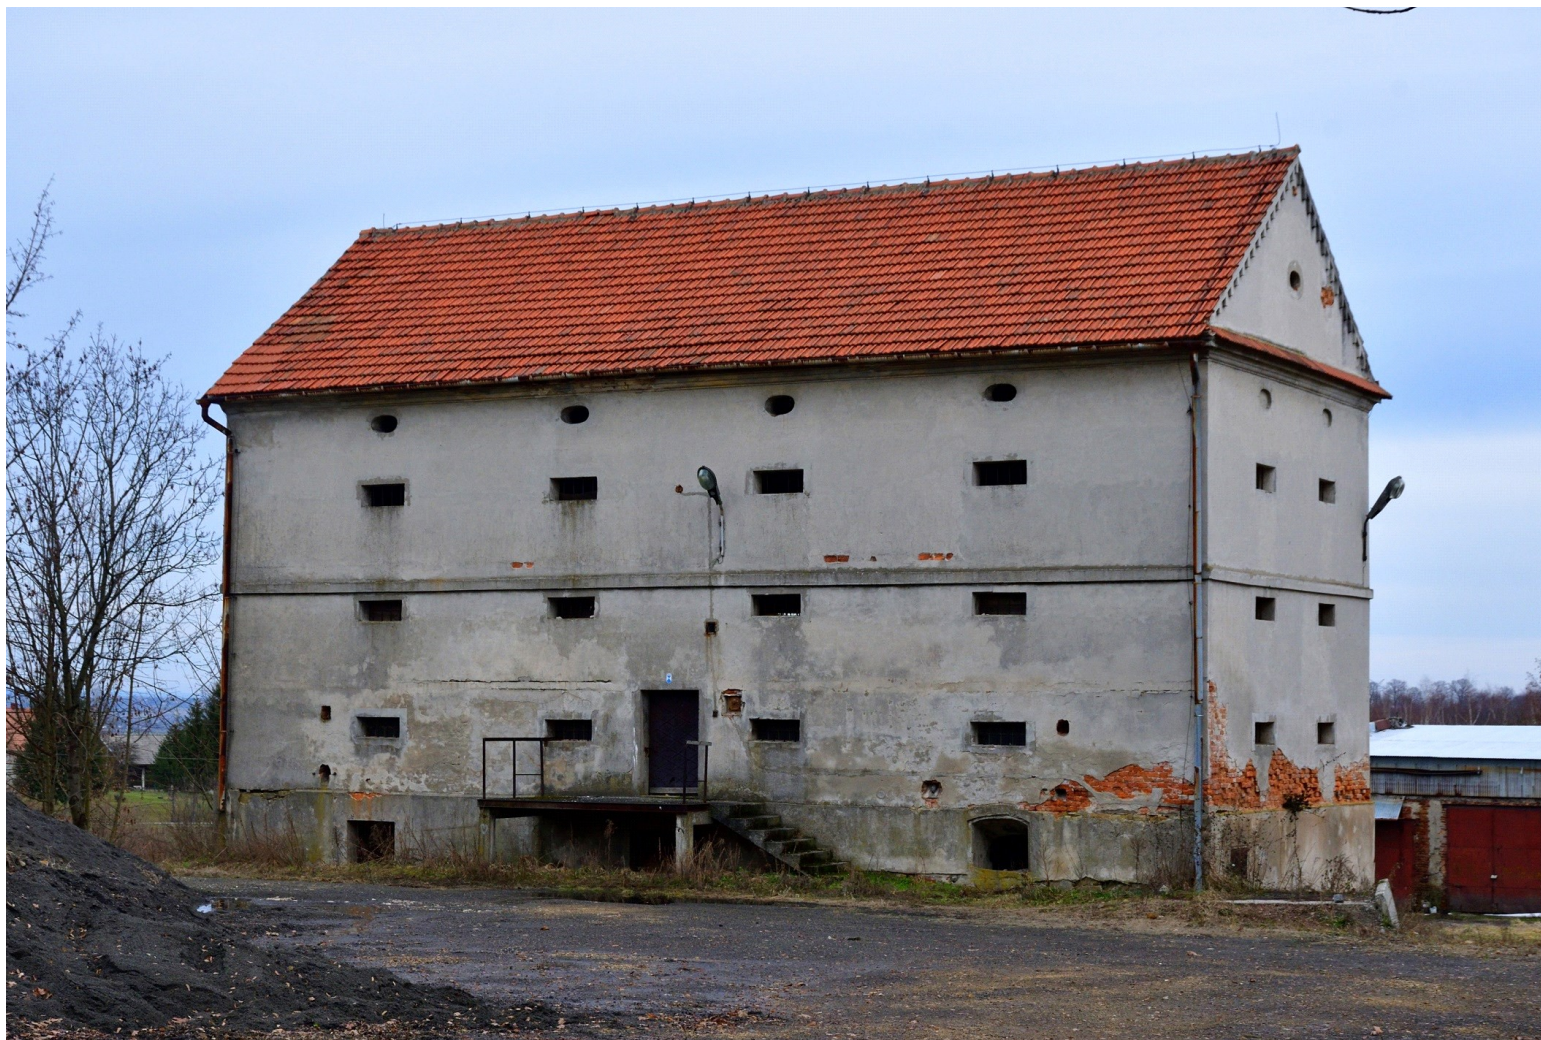
Kopytówka, ul. Dworska 9

Opis: Spichlerz powstały w 1869 r., murowany z cegły, otynkowany, dwukondygnacyjny, podpiwniczony, wzniesiony na rzucie wydłużonego prostokąta. Dach dwuspadowy kryty dachówką ceramiczną. Elewacje posadowione na wysokiej, kamiennej podmurówce zwieńczone profilowanym gzymsem podokapowym, na ścianach szczytowych krytym dachówką. Poszczególne kondygnacje oddzielone prostym gzymsem kordonowym. Elewacja frontowa symetryczna, pięcioosiowa. W pierwszej kondygnacji w środkowej osi prostokątny otwór drzwiowy ze zdobionymi, kutymi, jednoskrzydłowymi drzwiami. W osiach bocznych na wszystkich poziomach niewielkie, prostokątne otwory okienne. Pod gzymsem okapowym owalne otwory wentylacyjne. Na wysokości cokołu w osiach pierwszej, trzeciej i piątej prostokątne otwory wrzutowe. Elewacje boczne zamknięte trójkątnymi szczytami z okrągłymi otworami wentylacyjnymi umieszczonymi w osi środkowej. Wejście poprzedzone kilkoma schodami. Spichlerz zbudowany przez Józefa Bauma i Walerię z Duninów herbu Łabędź, znajduje się na terenie dawnego zespołu dworsko-fołwarcznego. Po śmierci Baumów zespołem gospodarowali krewni Walerii, Duninowie herbu Łabędź z Głębowic. Po II wojnie światowej dobra w Kopytówce zostały rozparcelowane. Właścicielem zespołu dworsko-fołwarcznego zostało Nadleśnictwo w Kalwarii Zebrzydowskiej – Lanckoronie, następnie Nadleśnictwo w Andrychowie. Spichlerz służył na magazyn ziarna. [5]

Stan zachowania: dostateczny – widoczne ubytki tynku.

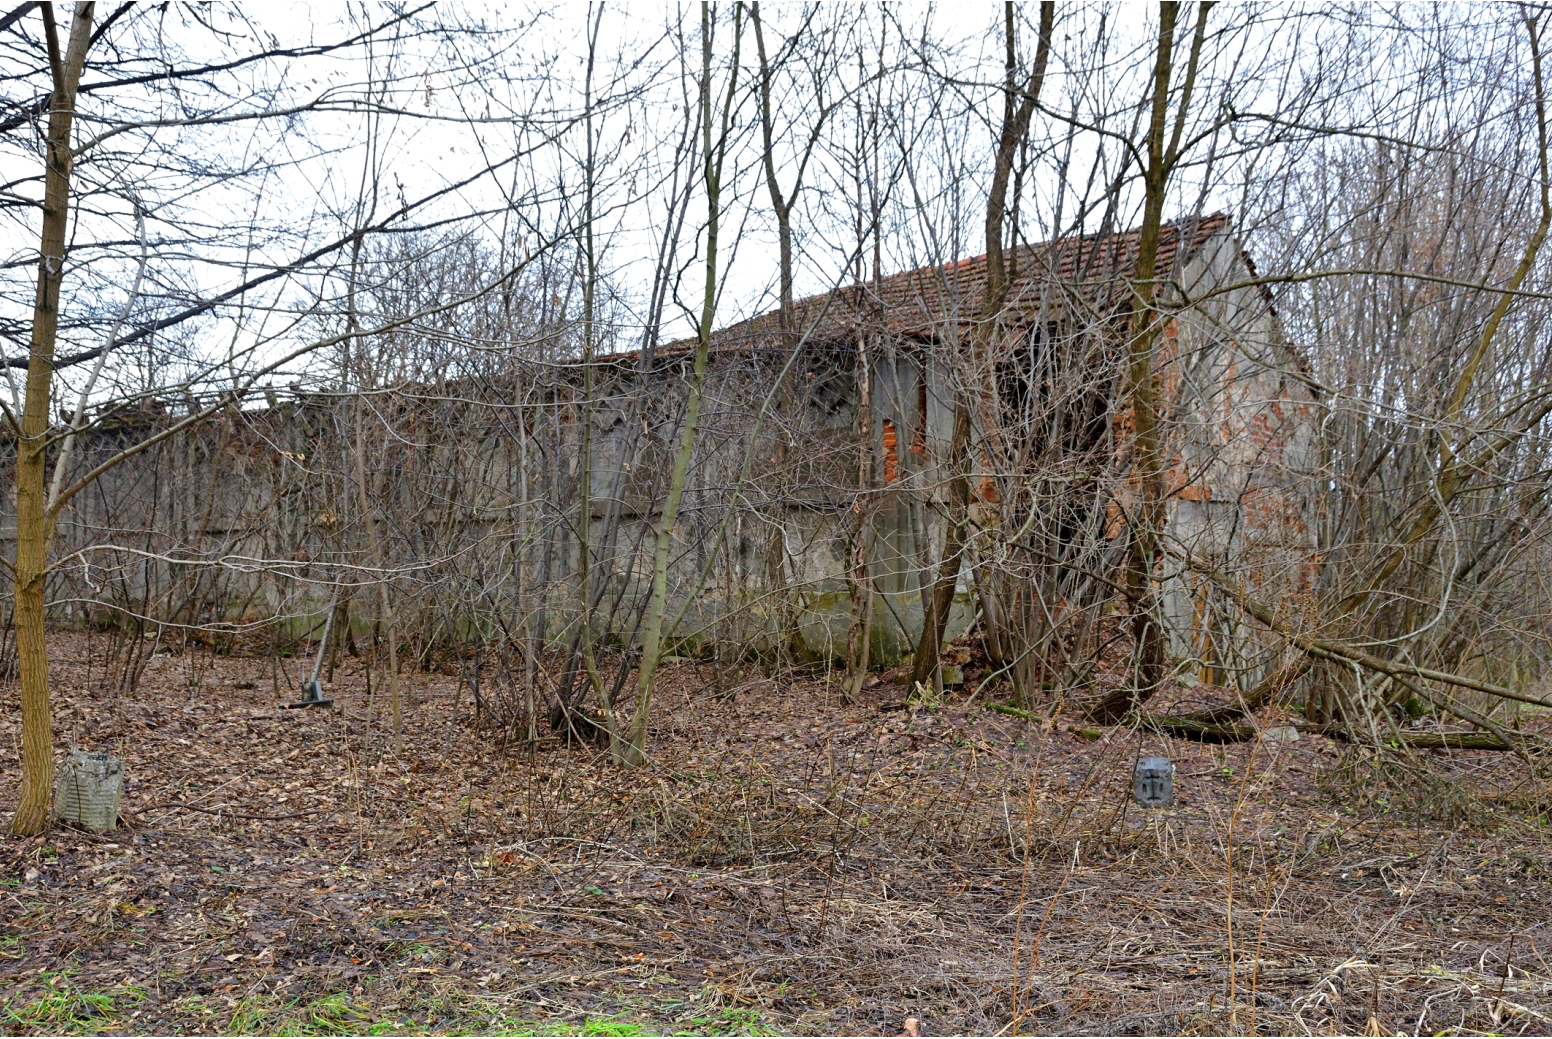
**Stan zachowania:** zły – widoczne ubytki tynku i uszkodzenia dachu, elewacje w złym stanie technicznym; wymaga prac konserwatorskich

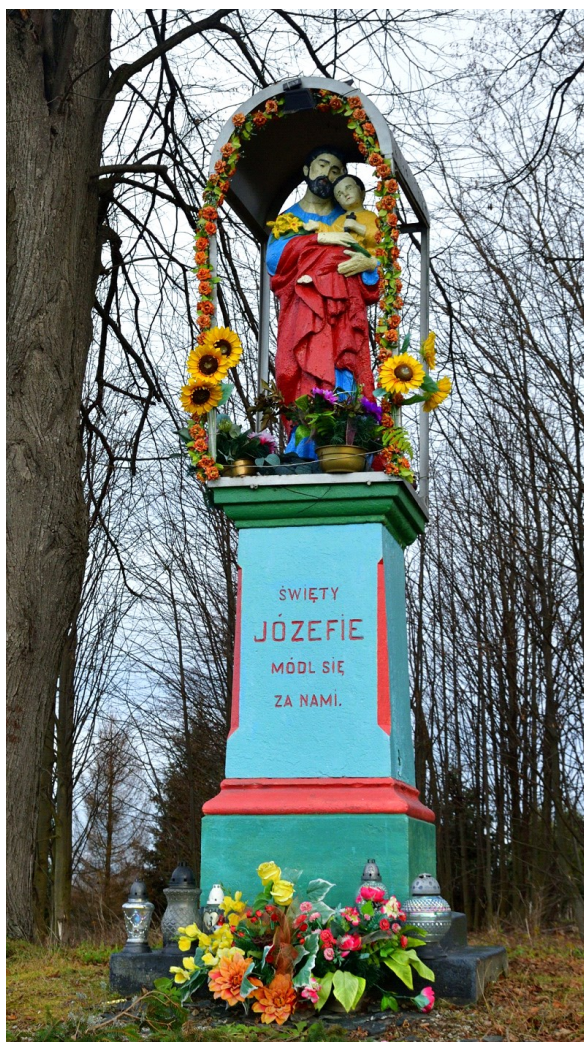
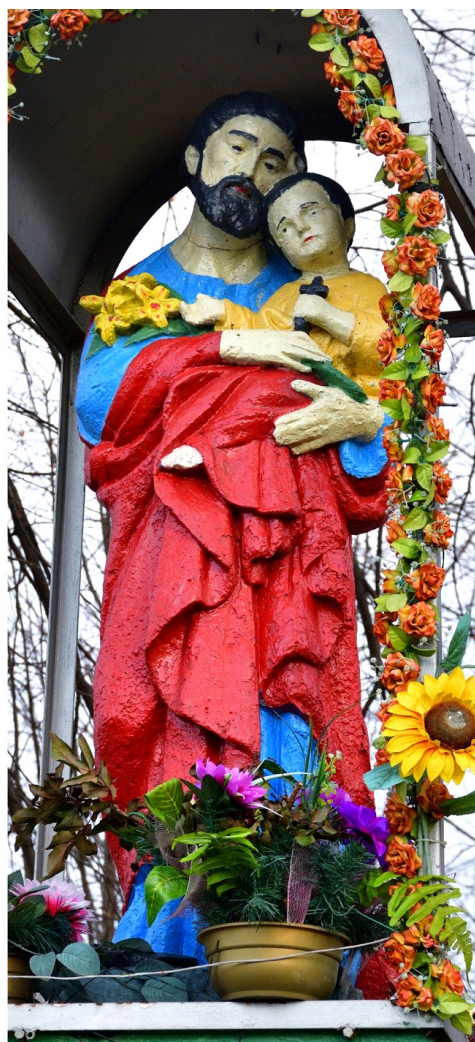
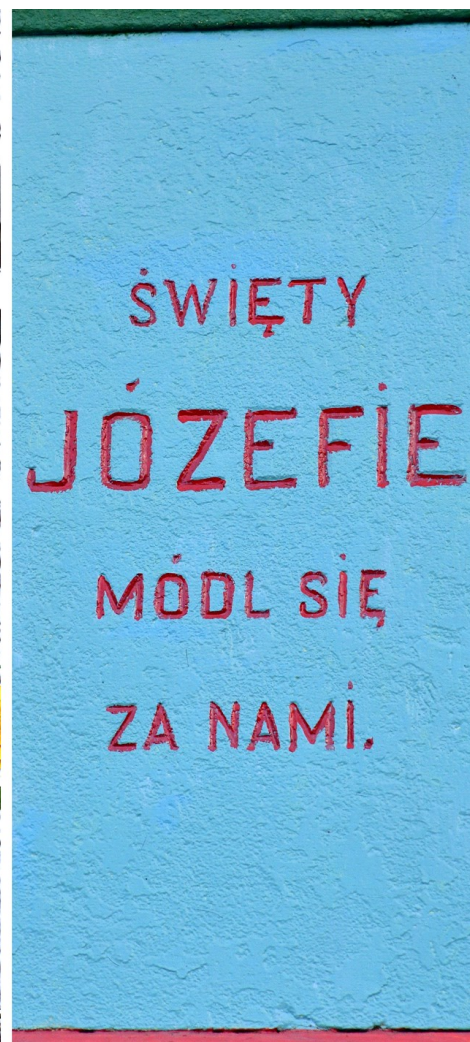
Opis: Figura powstała w 1901 r., kamienna, polichromowana, ustawiona na niskim, polichromowanym, prostopadłościennym postumencie, posadowionym na dwustopniowej, kwadratowej podstawie. Postument z wydzielonym cokołem, zwieńczonym wysokim, wklęsłym ćwierćwałkiem, zwężający się ku górze i zamknięty profilowanym, wydatnym gzymsem. Na frontowej ścianie wyryta i polichromowana inskrypcja. Postument zwieńczony polichromowaną figurą św. Józefa z Dzieciątkiem Jezus w całej postaci, ustawioną frontalnie. Św. Józef ubrany w niebieską szatę i czerwony płaszcz, a Dzieciątko w żółtą szatę. Święty trzyma lilię, a Dzieciątko krzyż. Nad figurą półkolisty, blaszany baldachim osadzony na czterech, prostych, metalowych prętach. Kapliczka powstała z fundacji Walerii Baumowej z Duninów herbu Łabędź, dziedziczki dóbr w Kopytówce. Wybór patrona św. Józefa łączył się z mężem Walerii, Józefem Baumem, spolonizowanym austriackim baronem, znanym w XIX w. działaczem społecznym, marszałkiem powiatu wadowickiego, posłem na sejm krajowy we Lwowie i wiceprezesem Koła Polskiego w Wiedniu. Kapliczka odnowiona. [1]

Stan zachowania: bardzo dobry.

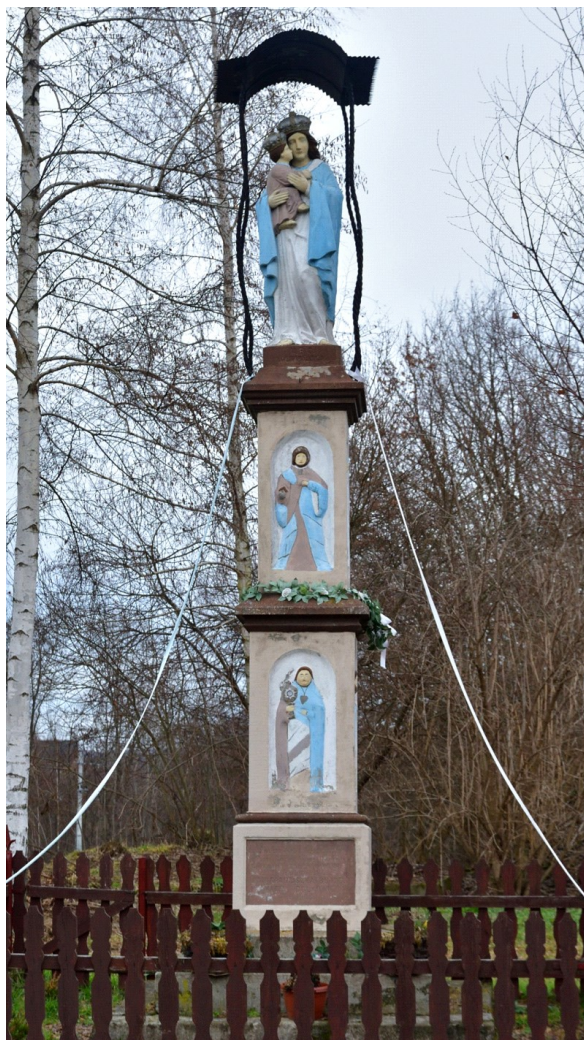
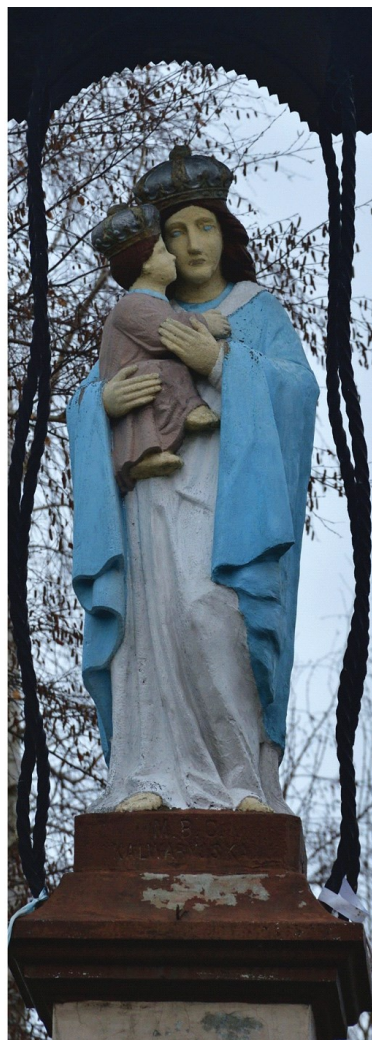
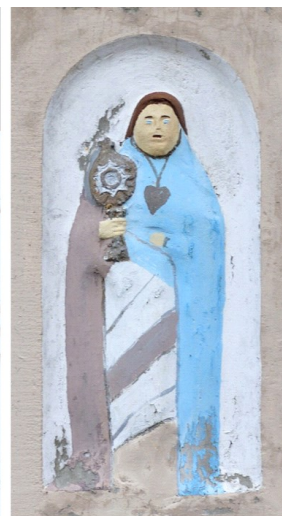
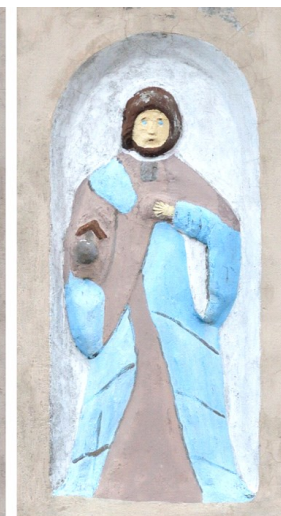
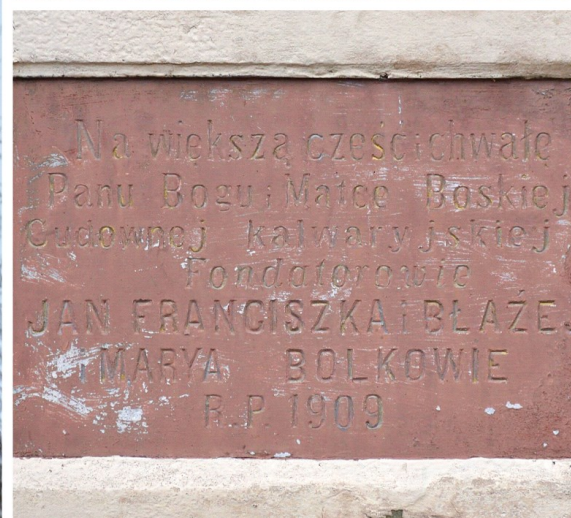
Opis: Kapliczka słupowa powstała w 1909 r., kamienna, polichromowana, dwukondygnacyjna, posadowiona na trzystopniowej, kwadratowej podstawie i prostopadłościennym cokole, zwieńczona figurą. Poszczególne kondygnacje oddzielone profilowanymi, wydatnymi gzymsami. Cokół zwieńczony półwałkiem i simą. Na cokole, na frontowej ścianie prostokątna płycina inskrypcyjna. W pierwszej i drugiej kondygnacji, prostokątne płyciny zamknięte łukiem pełnym z polichromowanymi płaskorzeźbami z wizerunkami świętych, ukazanych w całej postaci, frontalnie. W pierwszej kondygnacji we frontowej płycinie św. Katarzyna z monstrancją, w prawej św. Marcin z kielichem i gęsią (?), a w lewej św. Magdalena z krzyżem i ludzką czaszką. W drugiej kondygnacji we frontowej płycinie św. Jan Kanta ze skalonym dzbankiem (?), w prawej, św. Franciszek z biczem (?), a z lewej św. Błażej z dwiema skrzyżowanymi świecami. Kapliczka zwieńczona polichromowaną figurą Matki Boskiej Cudownej Kalwaryjskiej, posadowioną na niskim, prostopadłościennym cokoliku z wrytą inskrypcją. Maria w całej postaci, ustawiona frontalnie, z bosymi stopami i Dzieciątkiem Jezus na prawej ręce. Maria ubrana w białą suknię i niebieski płaszcz, a Dzieciątko w różową szatę. Ich głowy wieńczą zamknięte korony. Nad figurą blaszany baldachim w kształcie łuku nadwieszono, osadzony na czterech wygiętych, metalowych prętach. Boki baldachimu dekorowane zębatym lambrekinem, skierowanym do boków. Kapliczkę okala ogrodzenie z drewnianych sztachet na betonowej podmurówce. Kapliczka powstała z fundacji Jana, Franciszki, Błażeja i Marii Bolków. [1]

Stan zachowania: dobry - widoczne ubytki w polichromii, kamień zwietrzały w niewielkim stopniu.

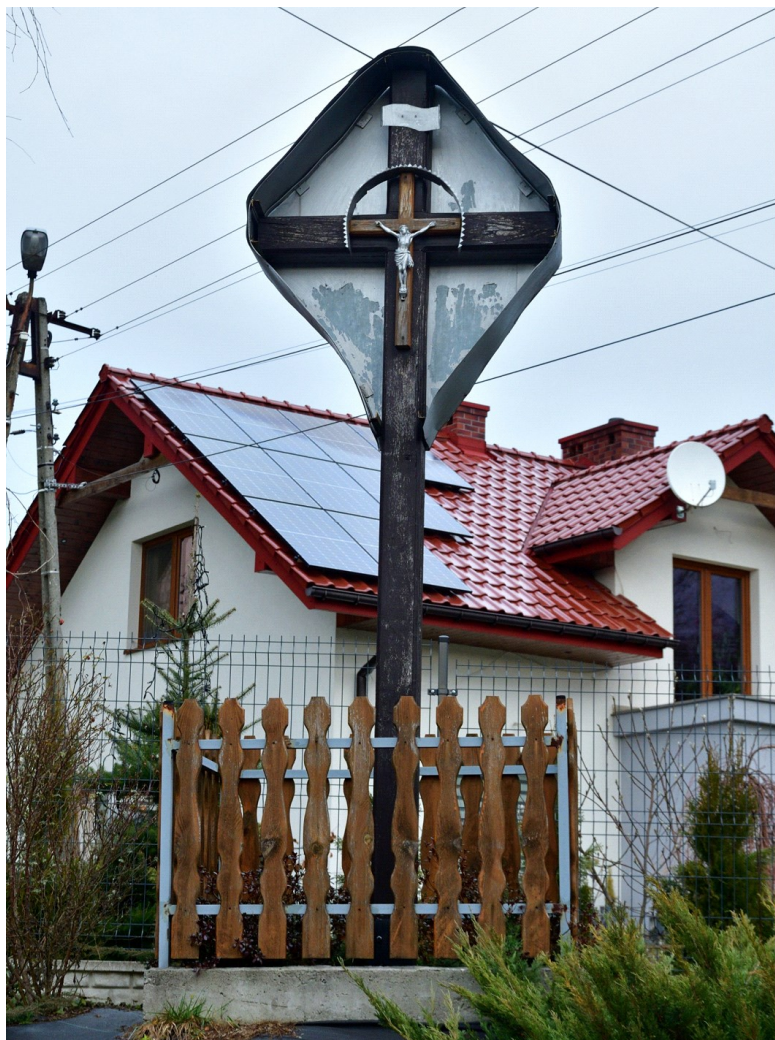
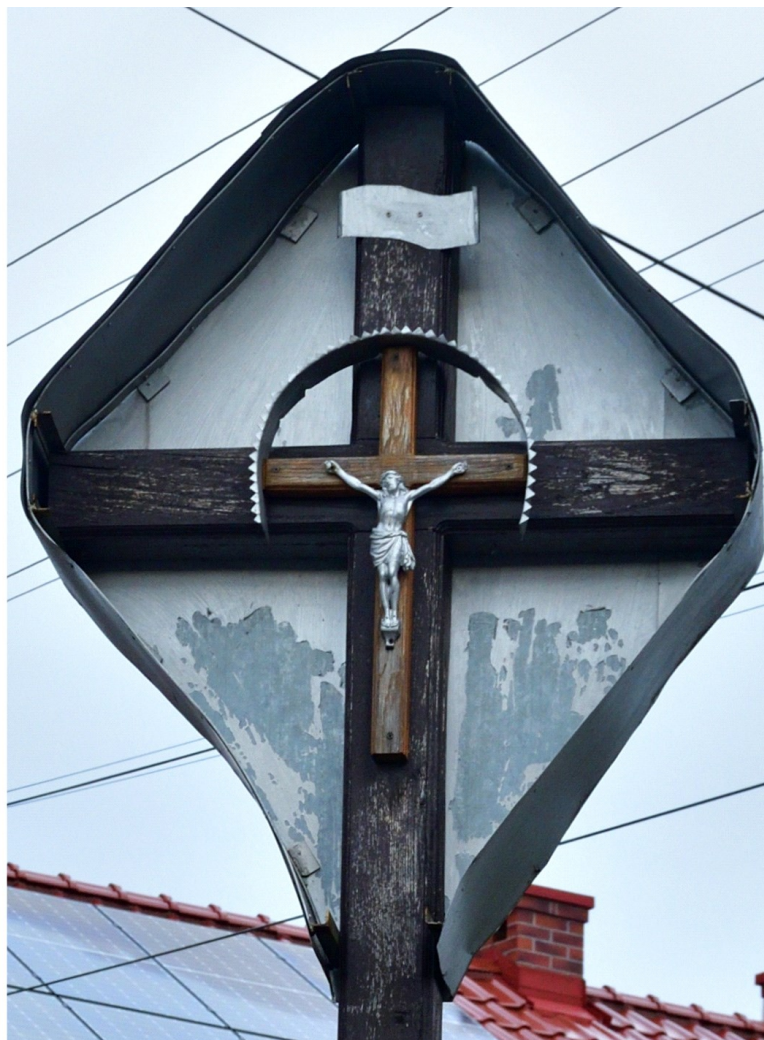
**Opis:** Krzyż przydrożny powstały w 1920 r., drewniany, ustawiony na pojedynczej, kwadratowej, betonowej podstawie. Na prostym, wysokim krzyżu umieszczony w osi środkowej mniejszy krzyż z metalową pasyjką. Jezus w perizonium zawiązanym na lewym biodrze ma głowę uniesioną ku górze. Nad mniejszym krzyżem półkolisty, blaszany baldachim osadzony na ramionach krzyża. Boki baldachimu dekorowane zębatym lambrekinem. Nad baldachimem metalowa tabliczka o nieregularnym kształcie, prawdopodobnie z inskrypcją fundacyjną, obecnie nieczytelna. Górna część obiektu zamknięta w dużej blaszanej gablocie w kształcie rombu z zaokrąglonymi wierzchołkami. Krzyż okala ogrodzenie z drewnianych sztachet i metalowych słupków umieszczonych w narożnikach, zamontowane w betonowej podstawie krzyża. Krzyż powstał z fundacji Andrzeja Medonia i został wykonany przez Józefa Kuciarę, ludowego rzeźbiarza z Bachorowic. Krzyż odnowiony. [1]

**Stan zachowania:** dobry - widoczne łuszczenie się farby na drewnie i gablocie.

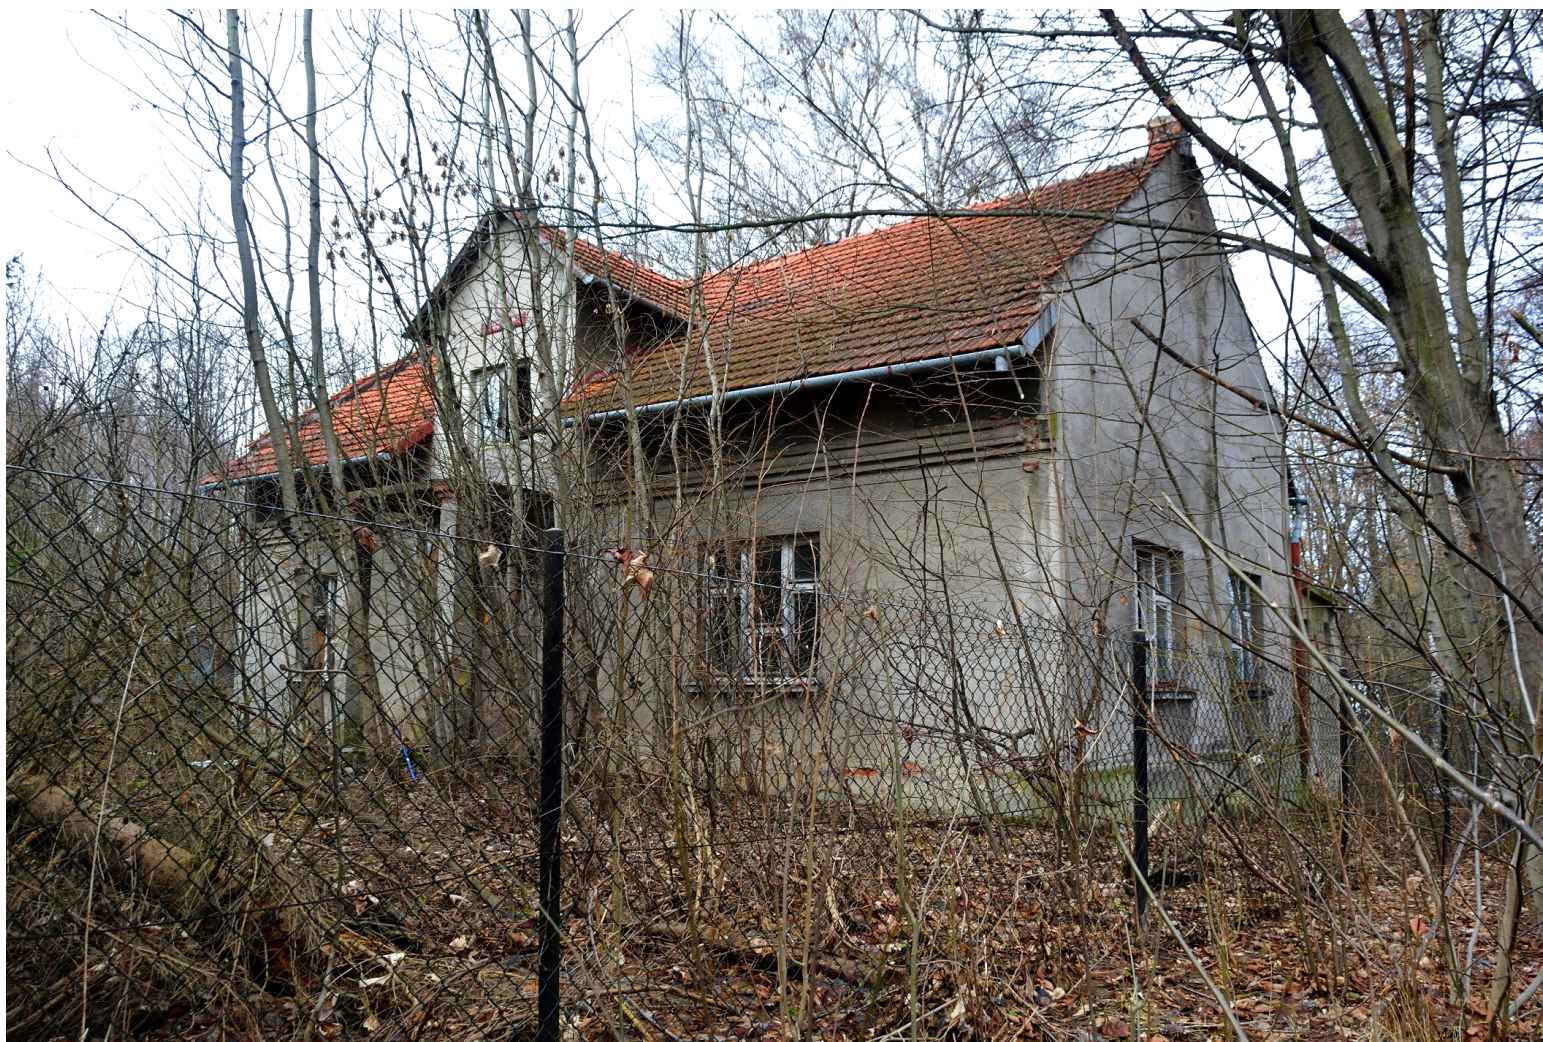
**Opis:** Budynek dawnej szkoły powstały w latach 20. XX w., murowany z cegły, otynkowany, parterowy z poddaszem użytkowym, wzniesiony na rzucie prostokąta. Dach dwuspadowy kryty dachówką ceramiczną. Elewacja frontowa symetryczna, trzyosiowa z jednoosiową facjatą w części środkowej. Ścianka kolankowa wydzielona profilowanym, wydatnym gzymsem. Elewacje boczne bezstylowe. W osi środkowej frontowej elewacji prostokątny otwór drzwiowy z drewnianymi, dwuskrzydłowymi drzwiami z naswietłem. W pozostałych osiach i facjacie otwory okienne kształtem zbliżone do kwadratu. Stolarka okienna w większości zachowana; okna dwuskrzydłowe i skrzynkowe, cztero- lub sześciopolowe. Nad drzwiami płaski daszek zamontowany na dwóch masywnych słupach.

**Stan zachowania:** dość dobry – niewielkie ubytki tynku, stolarka okienna w średnim stanie technicznym.

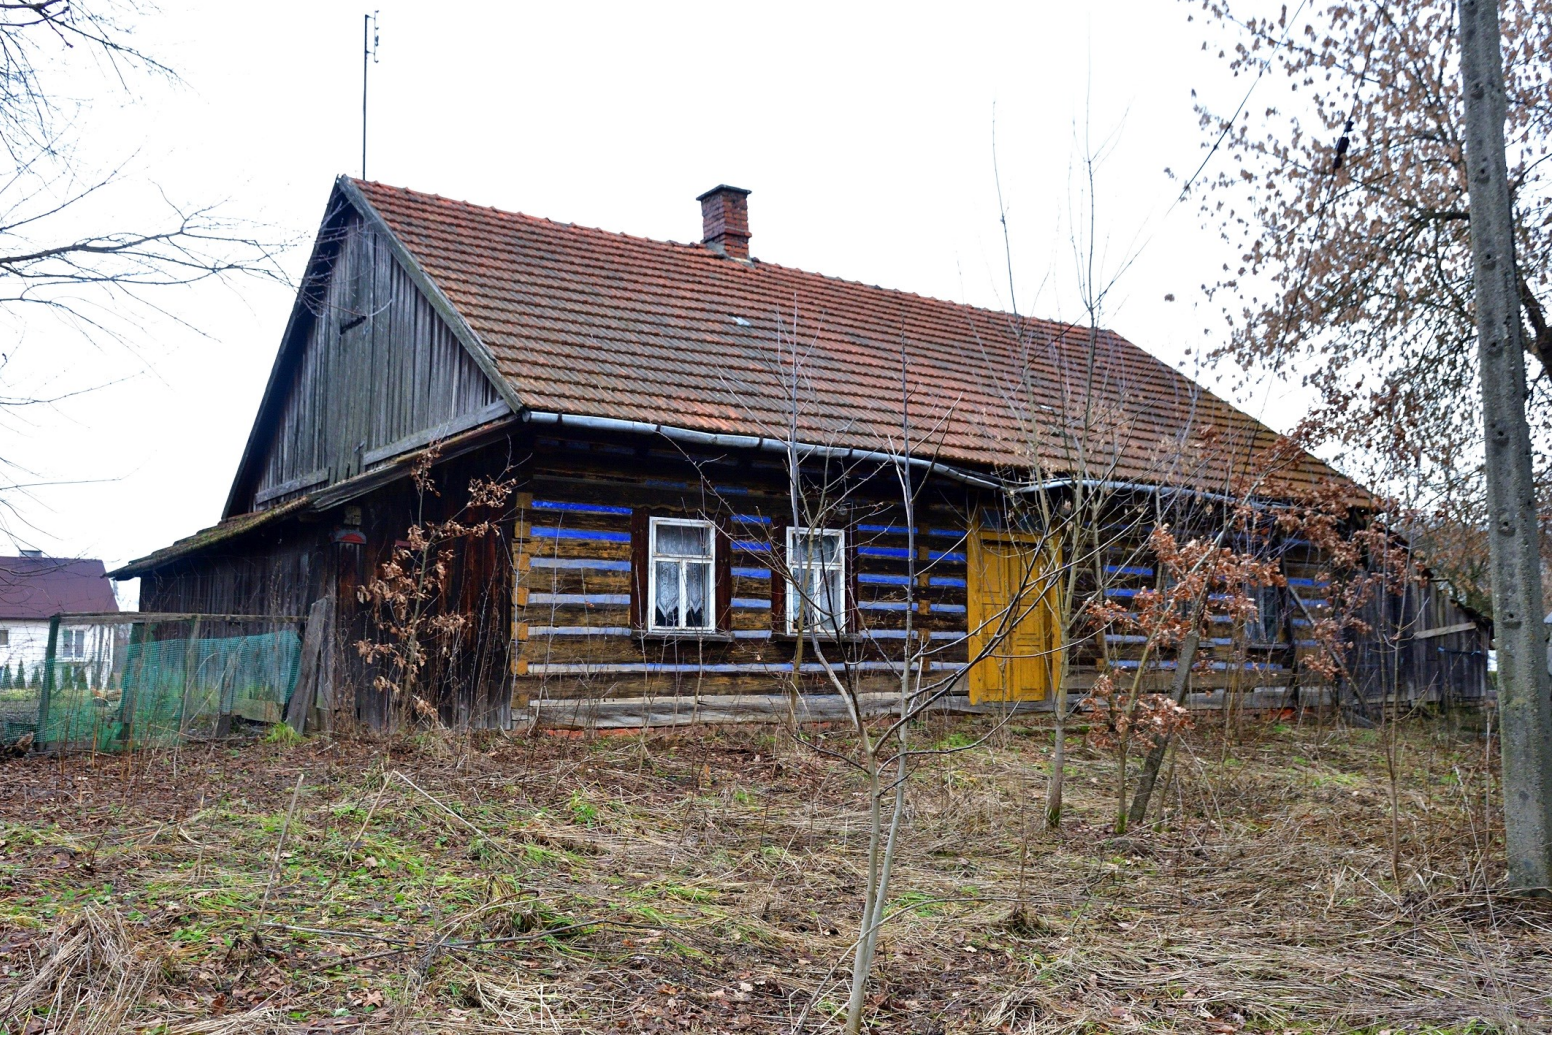
Opis: Budynek mieszkalny powstały w 1926 r., drewniany, konstrukcji zrębowej, parterowy wzniesiony na rzucie prostokąta. Dach dwuspadowy kryty dachówką ceramiczną. Elewacje z belek utykane słomą i gliną, malowane tzw. siwulą, posadowione na niskiej ceglanej podmurówce. Ściany szczytowe szalowane pionowo. Elewacja frontowa symetryczna, pięcioosiowa. Na osi środkowej prostokątny otwór drzwiowy z drewnianymi, dwuskrzydłowymi drzwiami płycinowymi z naświetlem. W osiach bocznych prostokątne otwory okienne z drewnianymi, skrzynkowymi, trzy- lub sześciopłetwowymi oknami. Wejście poprzedzone dwoma schodami. Od stron wschodniej i zachodniej budynku dobudowane drewniane części gospodarcze, z dachami jednospadowymi krytymi dachówką ceramiczną.

Stan zachowania: dobry.
