## EWIDENCJA ZABYTKÓW GMINY BRZEŹNICA 2023 r.

# KARTA ADRESOWA ZABYTKU NIERUCHOMEGO

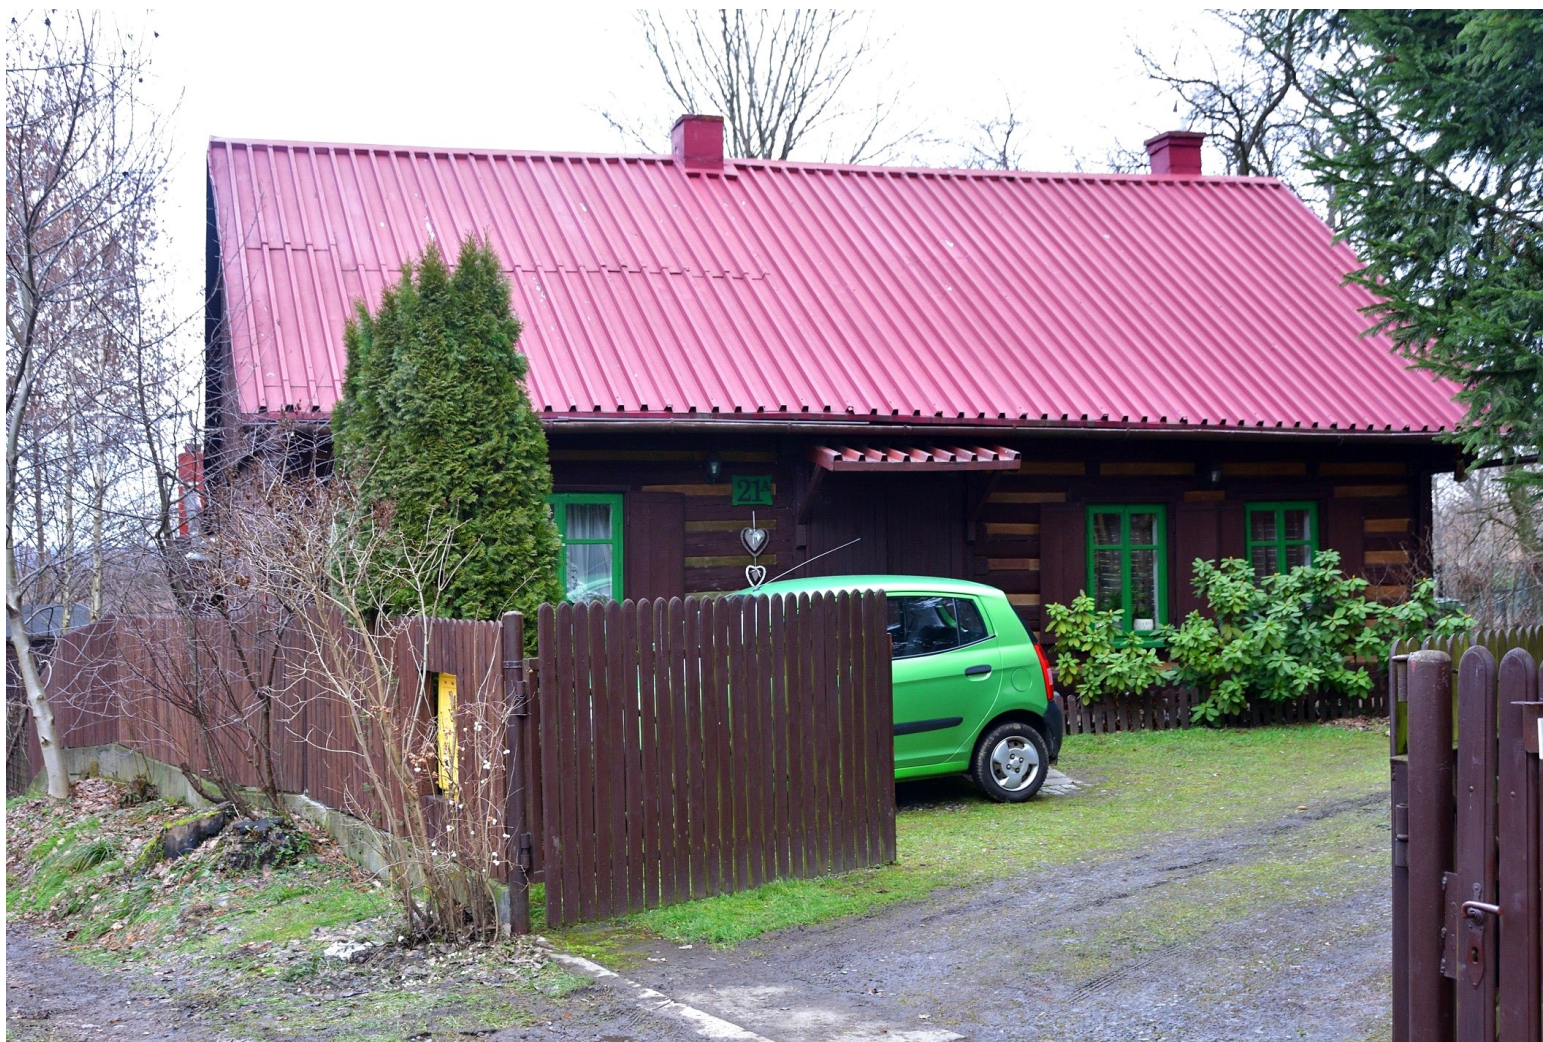
Opis: Budynek mieszkalny powstały w 1900 r., drewniany, konstrukcji zrębowej, parterowy, wzniesiony na rzucie prostokąta. Dach dwuspadowy kryty blachą trapezową. Elewacje z dwukolorowych, poziomych belek, posadowione na niskiej podmurówce. Elewacja frontowa asymetryczna, czteroosiowa. W drugiej osi szeroki, prostokątny otwór drzwiowy z drewnianymi, dwuskrzydłowymi drzwiami. W pozostałych osiach prostokątne otwory okienne z drewnianymi, skrzynkowymi, czteropolowymi oknami. Okna zdobione drewnianymi dwuskrzydłowymi okiennicami rozwieralnymi. Nad drzwiami dobudowany drewniany jednospadowy daszek kryty blachą trapezową, zamontowany na wysięgnikach. Budynek odnowiony.

Stan zachowania: dobry – budynek odnowiony z zachowaniem gabarytu bryły, formy dachu i detalu architektonicznego, stolarka drzwiowa i okienna z zachowaniem proporcji i podziałów.

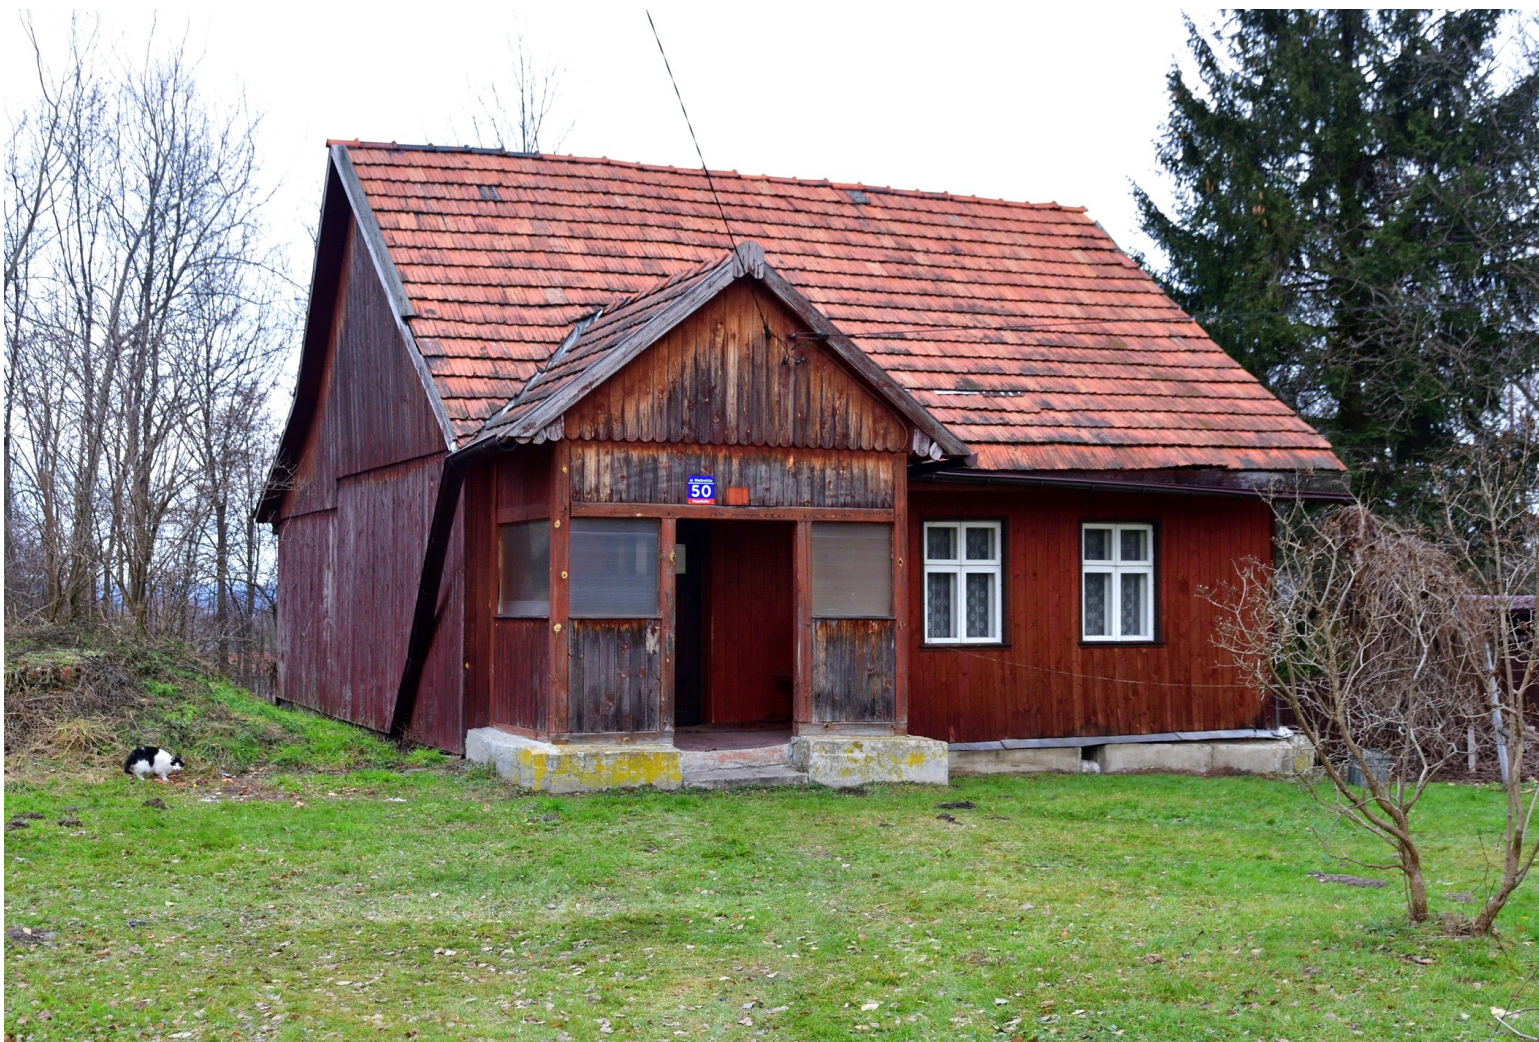
**Opis:** Budynek mieszkalny powstały w 1905 r., drewniany, parterowy, wzniesiony na rzucie zbliżonym do kwadratu. Dach dwuspadowy kryty dachówką ceramiczną. Elewacje szalowane pionowo, posadowione na niskiej, kamiennej podmurówce. Elewacja frontowa asymetryczna, trzyosiowa. W pierwszej osi częściowo przeszklony, drewniany ganek nakryty dachem dwuspadowym, poprzedzony dwoma schodami. W ganku prostokątny otwór drzwiowy z drewnianymi, jednoskrzydłowymi drzwiami płycinowymi. Na pozostałych osiach prostokątne otwory okienne z drewnianymi, skrzynkowymi, czteropolowymi oknami.  
Dom stanowił fragment większego budynku mieszkalnego. Obiekt częściowo odnowiony.

**Stan zachowania:** dostateczny – zlikwidowana większość obiektu, budynek częściowo odnowiony z zachowaniem formy dachu i detalu architektonicznego, stolarka drzwiowa i okienna z zachowaniem proporcji i podziałów

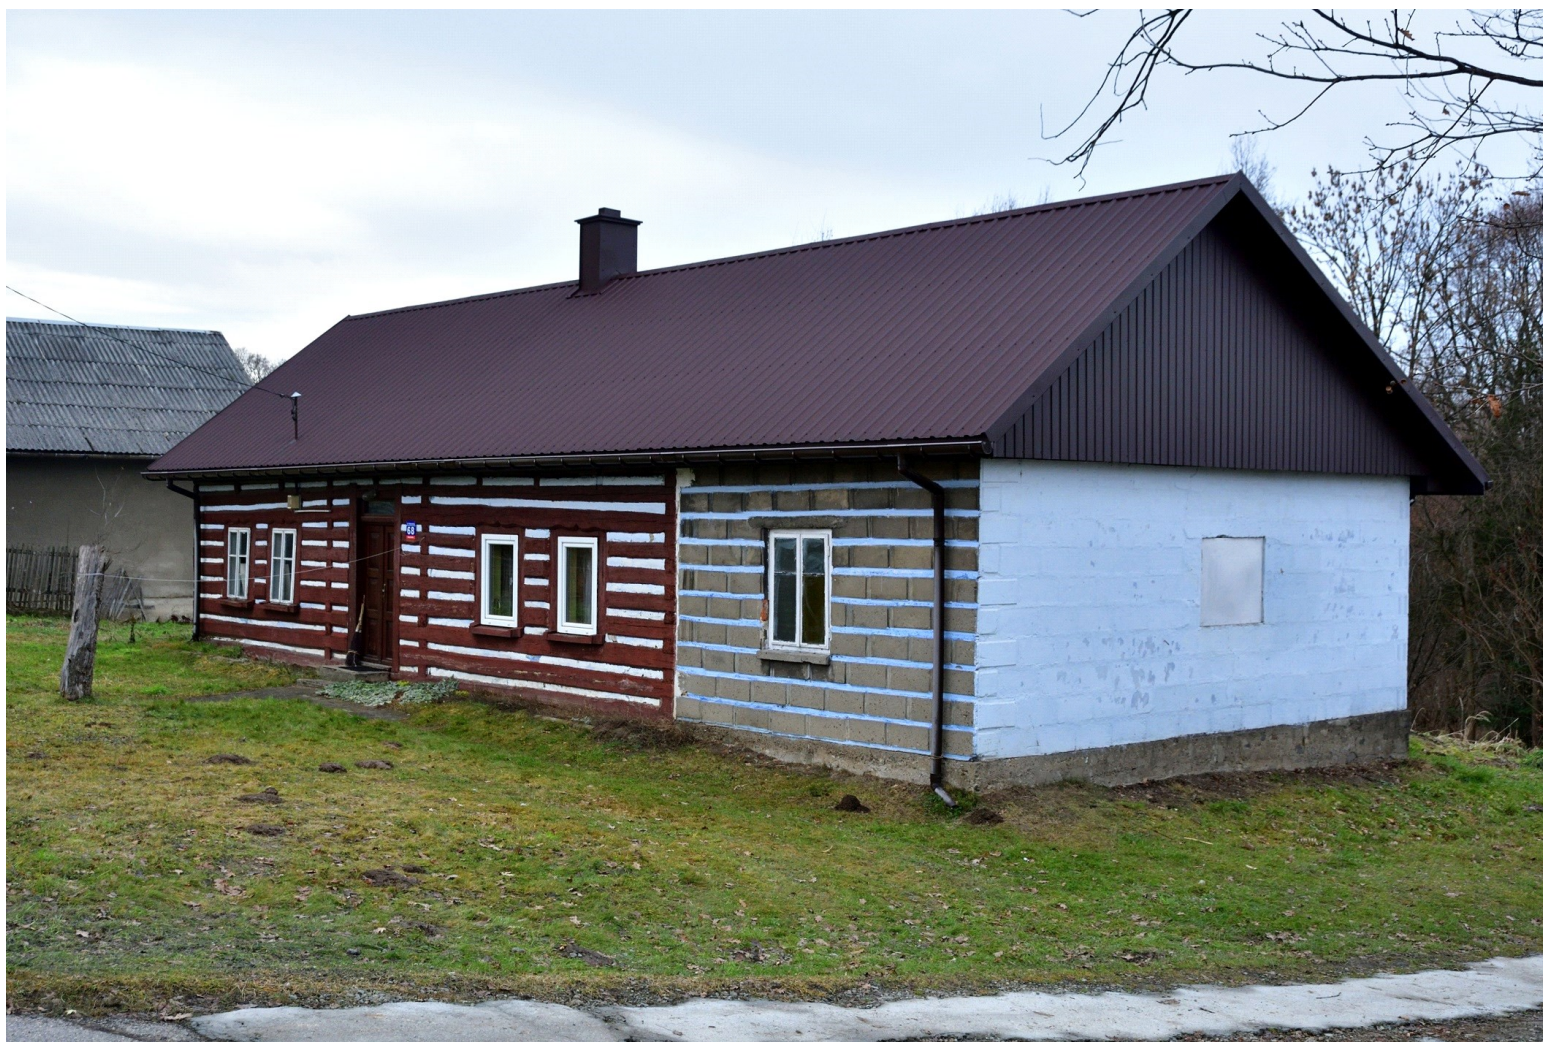
**Opis:** Budynek mieszkalny powstały w 1925 r., drewniano-murowany, częściowo otynkowany, parterowy, wzniesiony na rzucie wydłużonego prostokąta. Dach dwuspadowy kryty blachą trapezową. Część zachodnia, starsza, drewniana, konstrukcji zrębowej z elewacjami z belek utykanych słomą i gliną, malowanymi tzw. siwulą. Część wschodnia, nowsza, murowana z pustaków, częściowo otynkowana, posadowiona na niskiej podmurówce. Ściany szczytowe szalowane pionowo. Elewacja frontowa asymetryczna, sześciosiowa. W trzeciej osi prostokątny otwór drzwiowy z drewnianymi, dwuskrzydłowymi drzwiami płycinowymi z naświetlem. W pozostałych osiach prostokątne otwory okienne. Stolarka okienna w większości współczesna; okna jedno – lub dwuskrzydłowe oraz skrzynkowe, czteropolowe. Wejście poprzedzone dwoma schodami. Budynek odnowiony.

**Stan zachowania:** dobry – budynek odnowiony z zachowaniem formy dachu i detalu architektonicznego, w części zachodniej stolarka drzwiowa i okienna z zachowaniem proporcji i podziałów, kompozycja elewacji frontowej zaburzona.

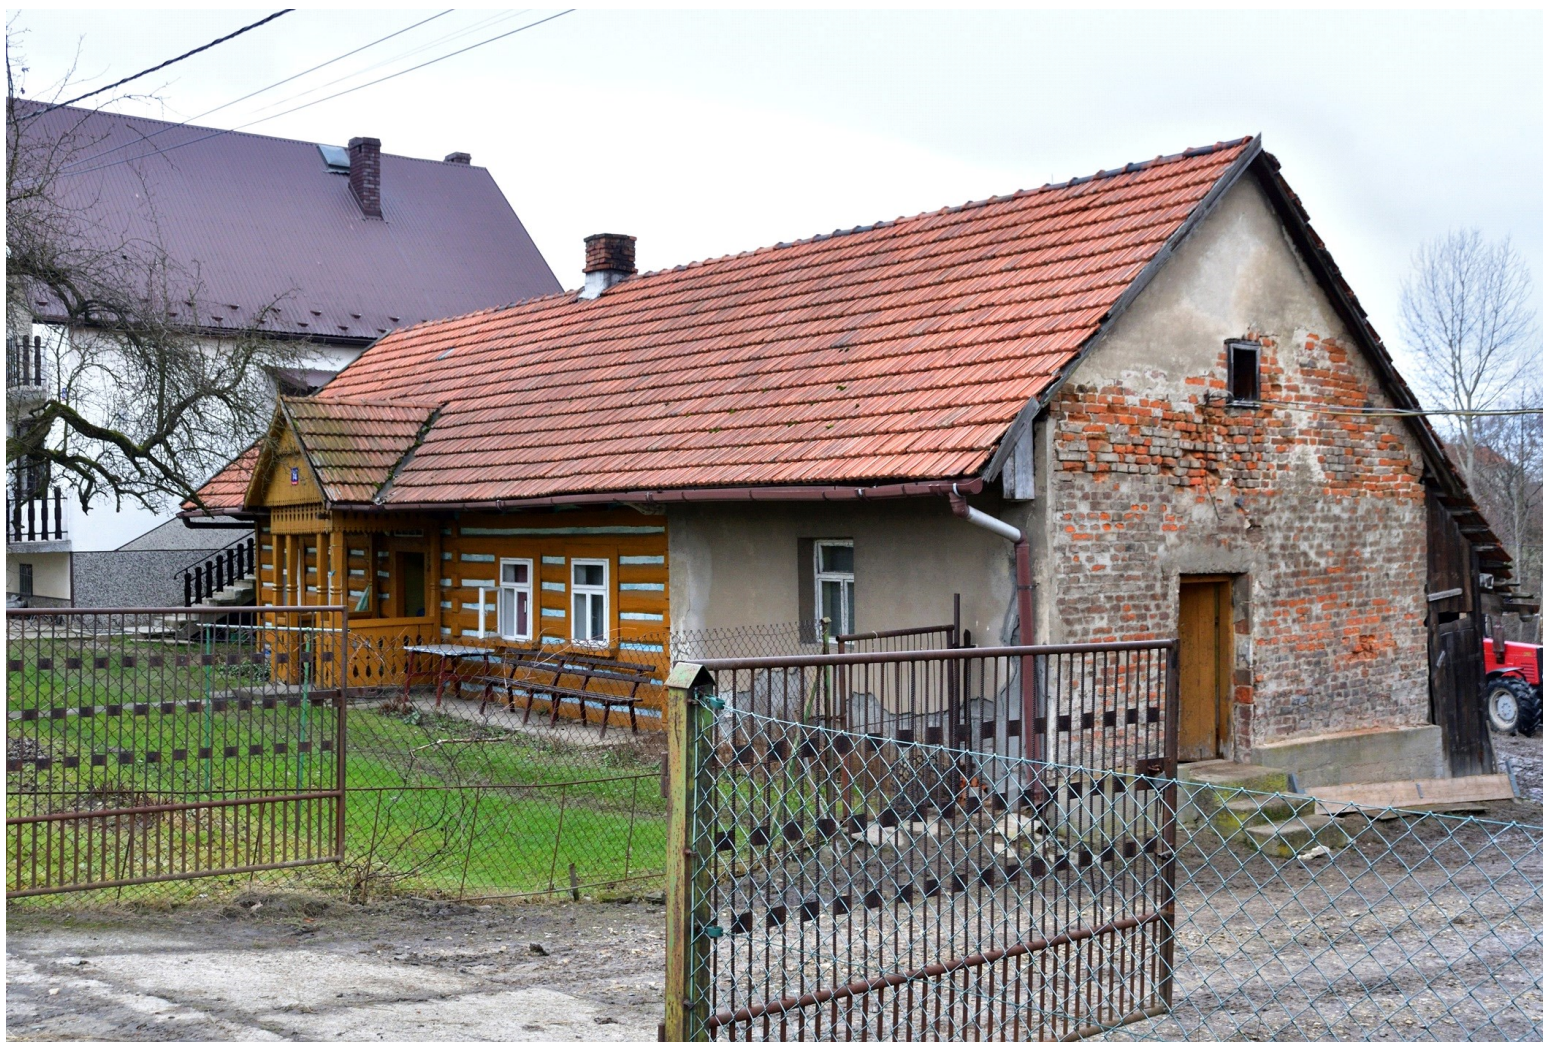
**Opis:** Budynek mieszkalny powstały w 1918 r., drewniano-murowany, częściowo otynkowany, parterowy, wzniesiony na rzucie wydłużonego prostokąta. Dach dwuspadowy kryty dachówką ceramiczną. Część zachodnia, starsza, drewniana, konstrukcji zrębowej z elewacjami z belek utykanych słomą i gliną, malowanymi tzw. siwulą. Część wschodnia, nowsza, murowana z cegły, otynkowana. Elewacja frontowa asymetryczna, sześcioksiowa. W trzeciej osi drewniany ganek z dekoracją snycerską nakryty dachem dwuspadowym, poprzedzony pojedynczym schodem. W ganku prostokątny otwór drzwiowy z drewnianymi, jednoskrzydłowymi drzwiami. W pozostałych osiach prostokątne otwory okienne z drewnianymi, dwuskrzydłowymi oknami z nasłwiatlami.

**Stan zachowania:** dobry – zachowana forma dachu i detal architektoniczny, kompozycja elewacji frontowej zaburzona, w części wschodniej widoczne ubytki tynku.

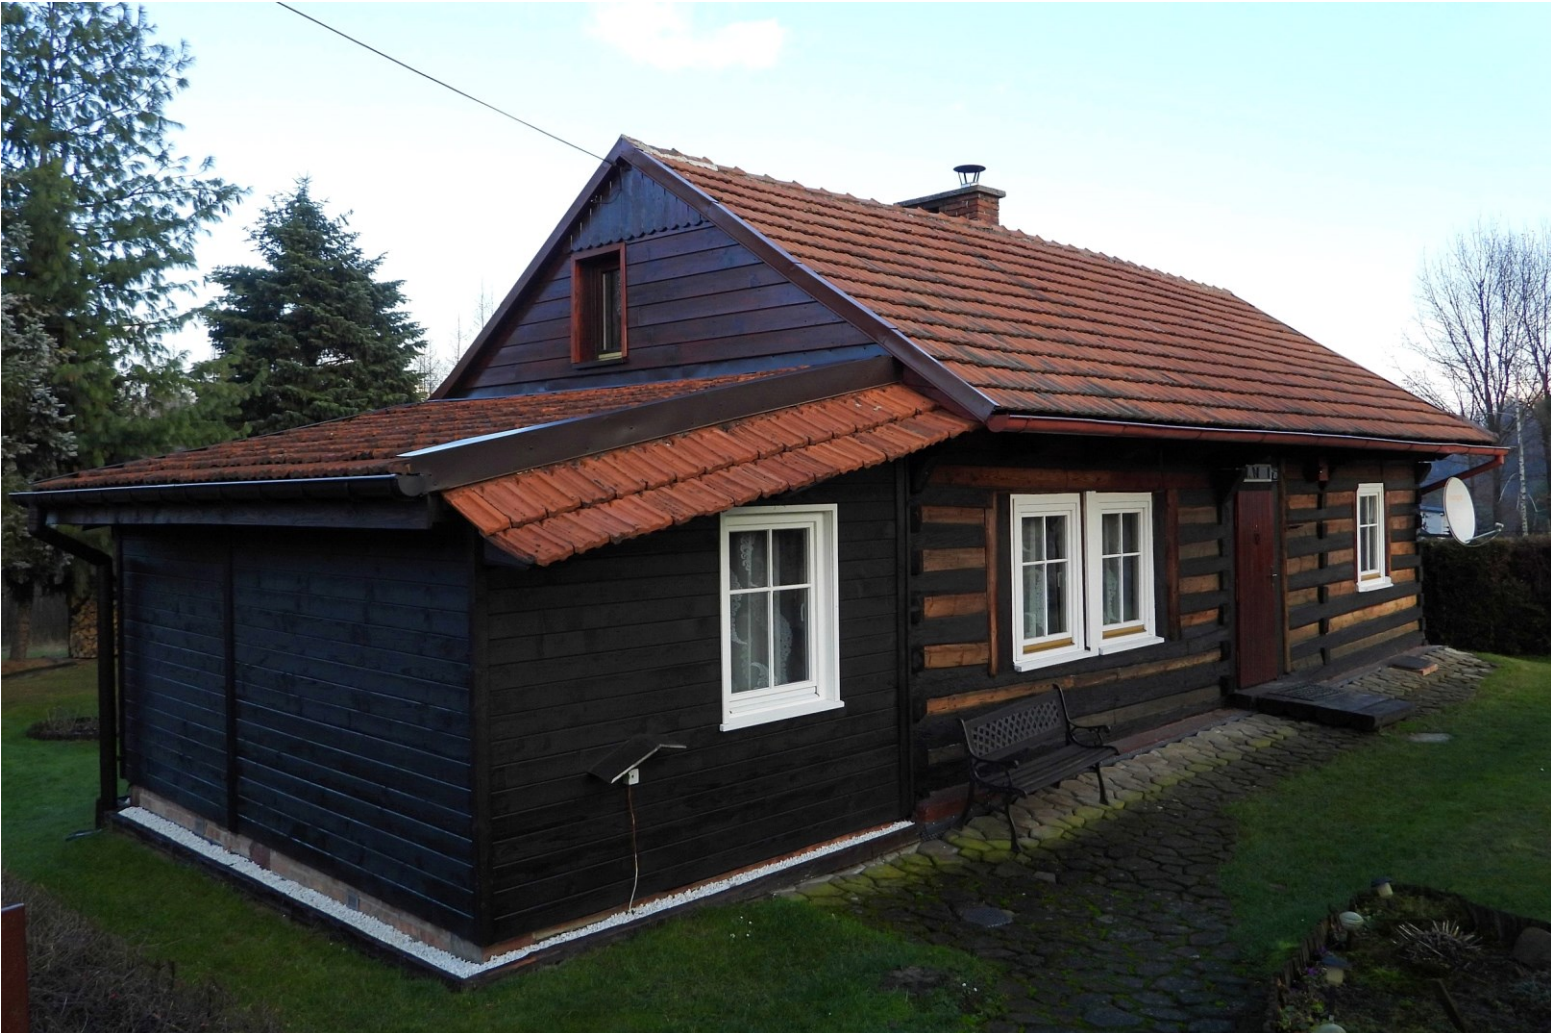
**Opis:** Budynek mieszkalny powstały w 1897 r., drewniany, konstrukcji zrębowej, parterowy z poddaszem użytkowym, wzniesiony na rzucie prostokąta. Dach dwuspadowy kryty dachówką ceramiczną. Elewacje z dwukolorowych, szerokich belek ułożonych poziomo. Ściany szczytowe z poziomych belek, w szczycie szalowane pionowo. Elewacja frontowa asymetryczna, czteroosiowa. W drugiej osi prostokątny otwór drzwiowy z drewnianymi, jednoskrzydłowymi drzwiami z naswietłem. W pozostałych osiach prostokątne otwory okienne z drewnianymi, skrzynkowymi, czteropolowymi oknami. Wejście poprzedzone pojedynczym schodem. Od strony zachodniej budynku dobudowana drewniana część gospodarcza z dachem jednospadowym krytym dachówką ceramiczną. Pomieszczenie obecnie zaadaptowane do celów mieszkalnych. Budynek odnowiony.

**Stan zachowania:** bardzo dobry – budynek odnowiony z zachowaniem gabarytu bryły, formy dachu i detalu architektonicznego, stolarka okienna i drzwiowa z zachowaniem proporcji i podziałów.

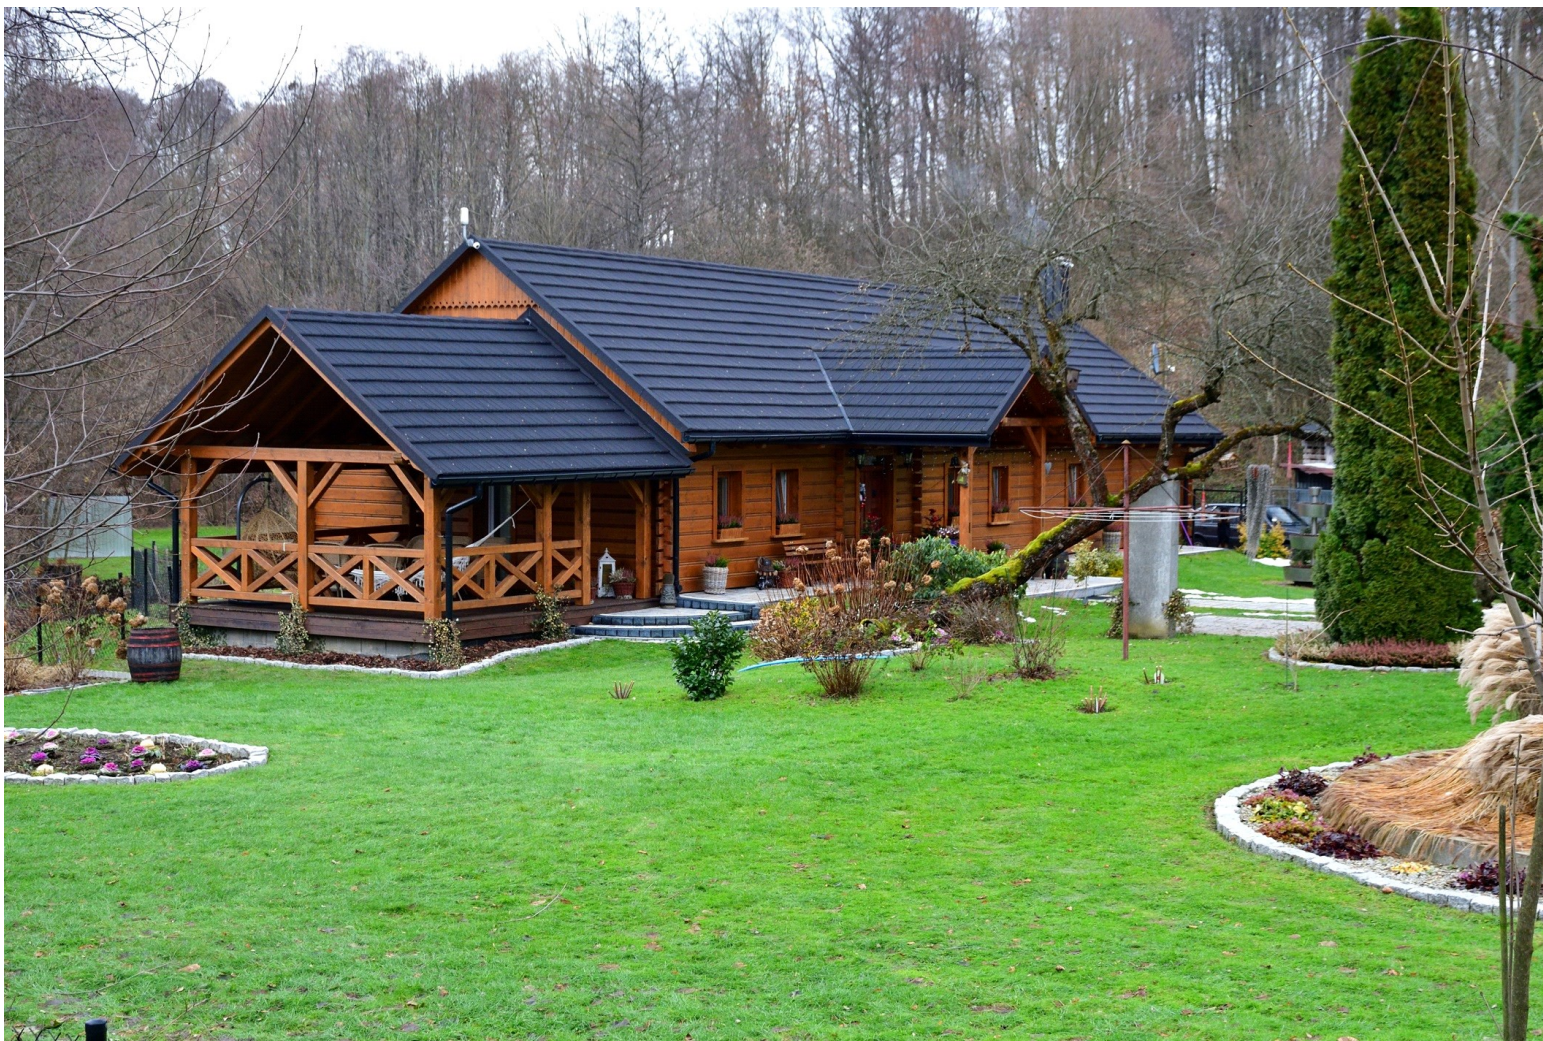
**Opis:** Budynek mieszkalny powstały w 1900 r., drewniany, konstrukcji zrębowej, parterowy, wzniesiony na rzucie wydłużonego prostokąta. Dach dwuspadowy kryty blachodachówką. Elewacje z szerokich belek ułożonych poziomo. Ściany szczytowe szalowane pionowo. Elewacja frontowa asymetryczna, sześcioksiowa. W trzeciej osi prostokątny otwór drzwiowy z drewnianymi, dwuskrzydłowymi drzwiami płycinowymi z naświetlem. W pozostałych osiach prostokątne otwory okienne. Stolarka okienna współczesna; okna jednoskrzydłowe. Nad drzwiami dobudowany drewniany dwuspadowy daszek zamontowany na dwóch masywnych słupach. W miejscu dawnego młyna, drewniana, stylizowana weranda nakryta dachem dwuspadowym.

**Stan zachowania:** dobry – budynek odnowiony z zachowaniem gabarytu bryły, formy dachu, stolarka okienna i drzwiowa w większości z zachowaniem proporcji i podziałów, detale architektoniczne niezachowane, dawny młyn zlikwidowany.

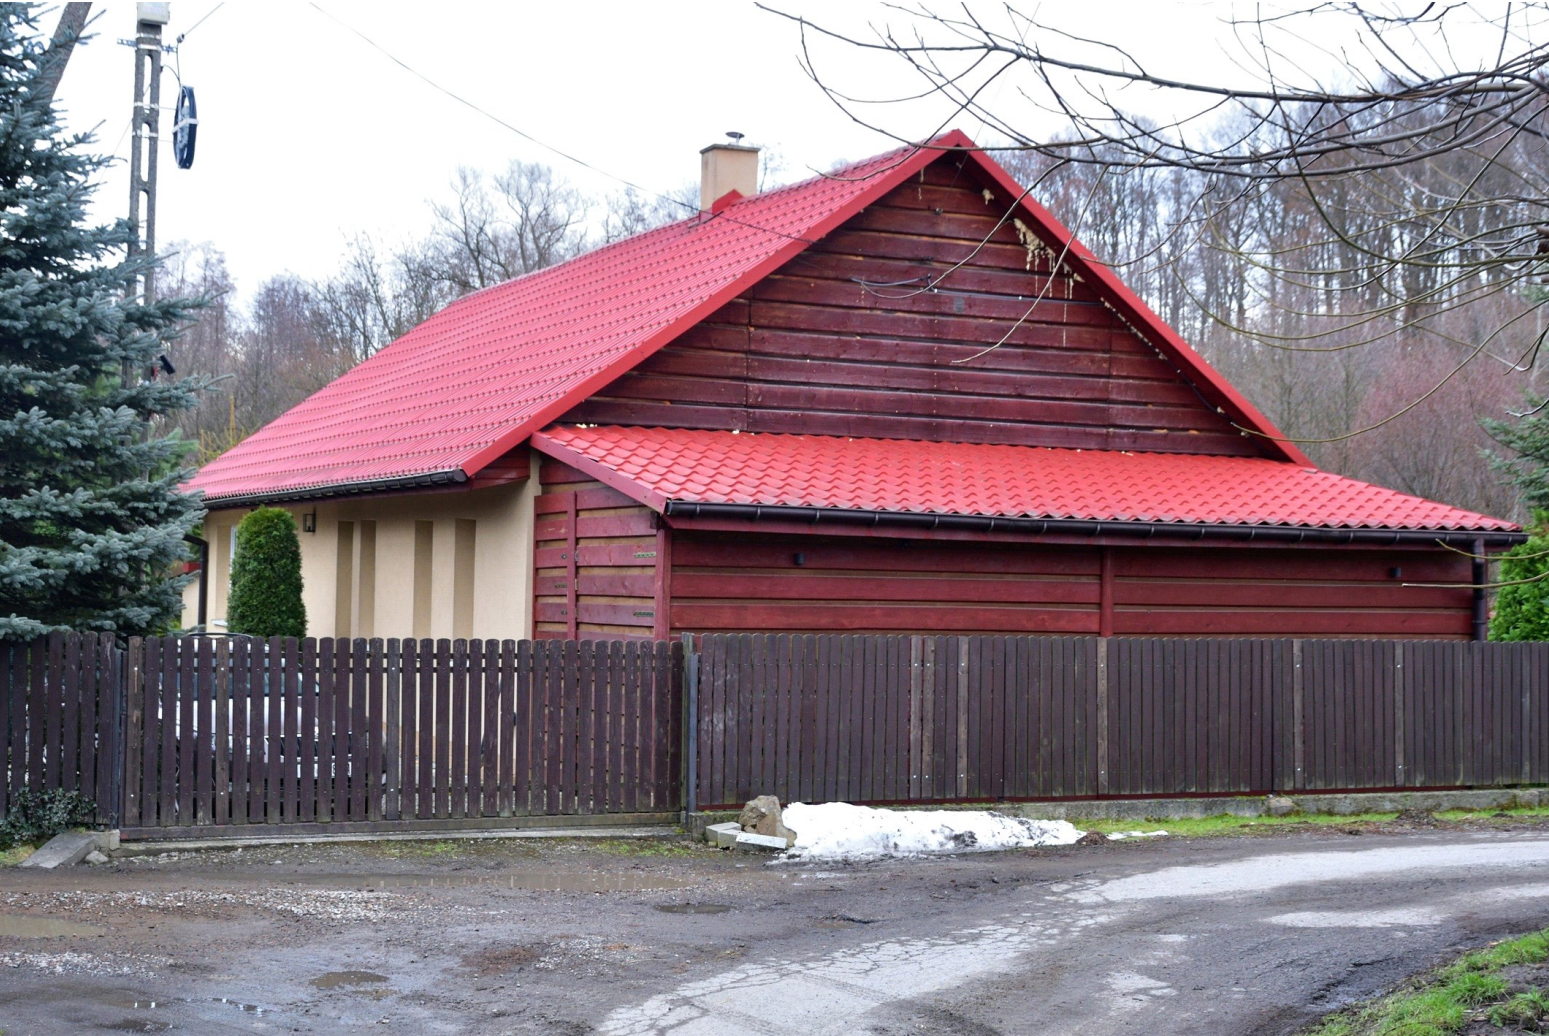
Opis: Budynek mieszkalny powstały w 1910 r., drewniany, parterowy, wzniesiony na rzucie wydłużonego prostokąta. Dach dwuspadowy kryty blachodachówką. Budynek dawniej z elewacjami z belek utykanych słomą i gliną, malowanych tzw. siwulą. Obecnie przebudowany, ocieplony i otynkowany bez zachowania cech stylowych. Ściany szczytowe szalowane poziomo drewnianymi belkami. Elewacja frontowa asymetryczna, siedmioosiowa. W trzeciej i czwartej osi prostokątne otwory drzwiowe, w pozostałych osiach prostokątne otwory okienne. Stolarka drzwiowa i okienna współczesna. Od strony zachodniej budynku dobudowana drewniana część gospodarcza nakryta dachem jednospadowym.

Stan zachowania: dość dobry – budynek przebudowany z zachowaniem gabarytu bryły i formy dachu, brak zachowania cech stylowych.

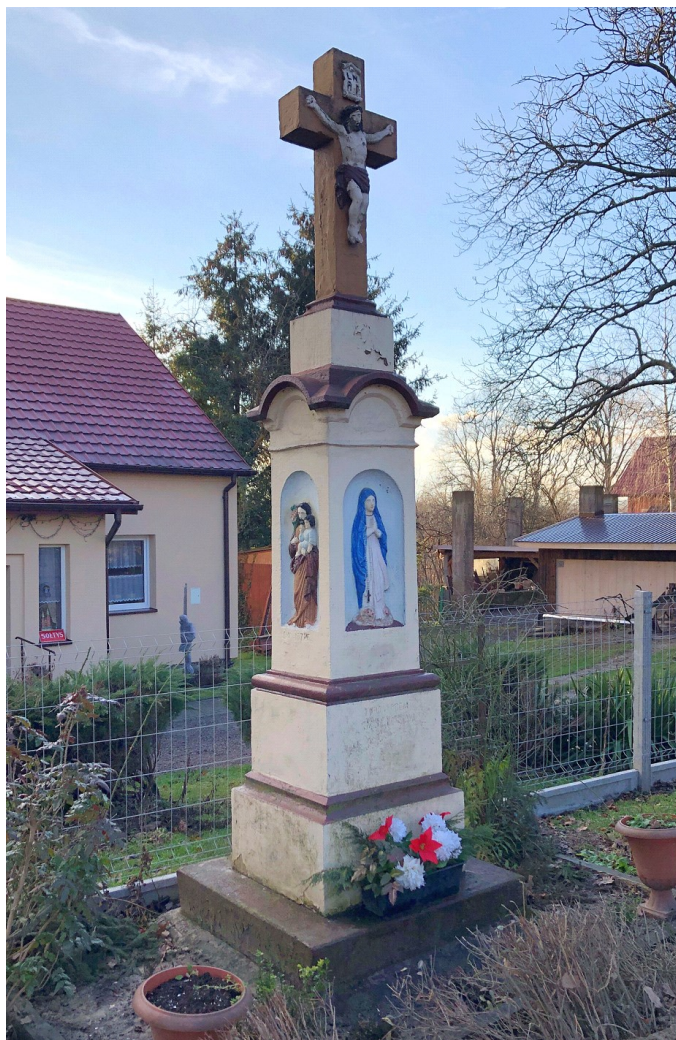
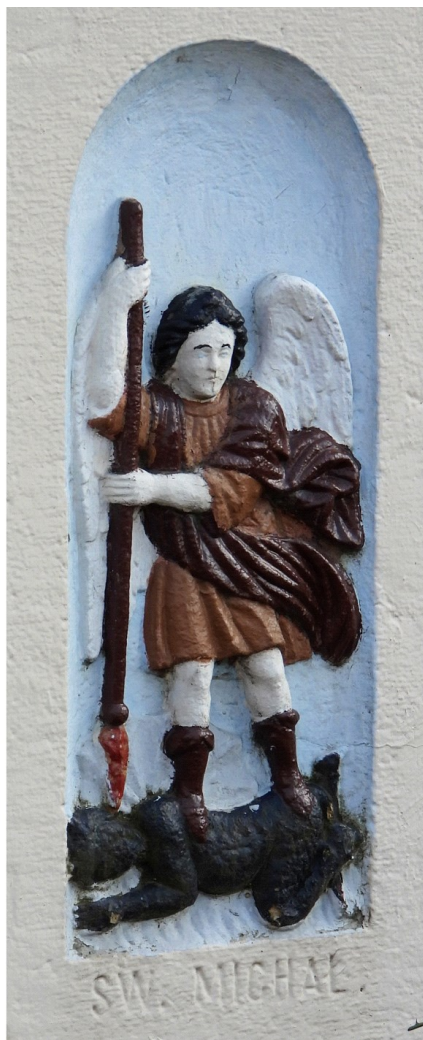
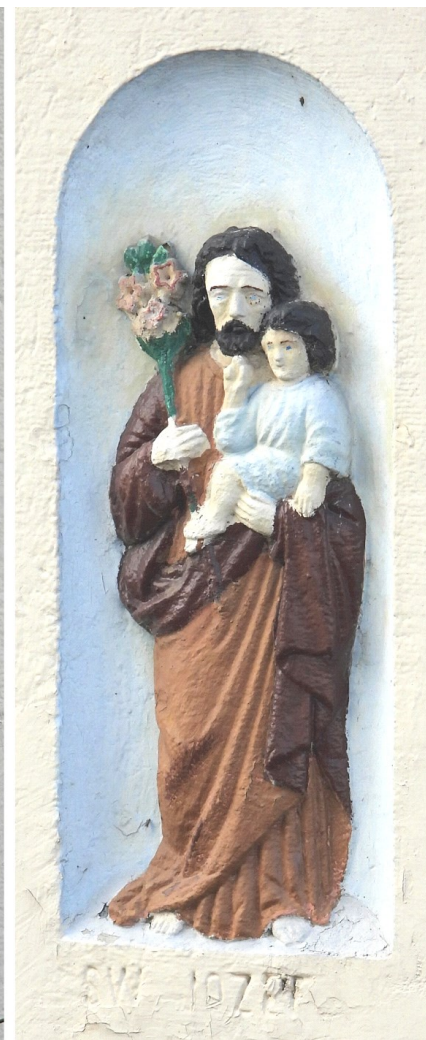
Opis: Kapliczka słupowa powstała na przełomie XIX i XX w., kamienna z piaskowca, polichromowana, dwukondygnacyjna, posadowiona na pojedynczej, kwadratowej podstawie i prostopadłościennym cokole, zwieńczona krzyżem. Pierwsza kondygnacja zakończona ćwierćwałkiem i simą, druga wydatnym, profilowanym łukiem nadwieszonym. Cokół zwieńczony wysokim, wklęsłym ćwierćwałkiem. W pierwszej kondygnacji, na frontowej ścianie, wyryta inskrypcja, w większości nieczytelna. W drugiej kondygnacji prostokątne płyciny zamknięte łukiem pełnym z polichromowanymi płaskorzeźbami z wizerunkami świętych, ukazanych w całej postaci, frontalnie. We frontowej płycinie Matka Boża Różańcowa, w prawej św. Michał z oszczepem i pokonanym szatanem, a w lewej św. Józef z Dzieciątkiem Jezus i lilią. Kapliczka zwieńczona polichromowanym krzyżem z pasyjką, posadowionym na prostopadłościennym cokoliku, zwieńczonym wysokim, wklęsłym ćwierćwałkiem. Jezus w brązowym perizonium zawiązanym na prawym biodrze i koronie cierniowej ma opuszczoną głowę. Powyżej postaci tabliczka z literami INRI. Kapliczka powstała prawdopodobnie z fundacji Michała i Józefa Dankiewiczów. Obiekt został odnowiony w 1903 r. przez Gminę Kossowa. [1]

Stan zachowania: dobry - nieznaczne ubytki w polichromii, kamień zwietrzały w niewielkim stopniu, miejscami pokryty zielonym nalotem.

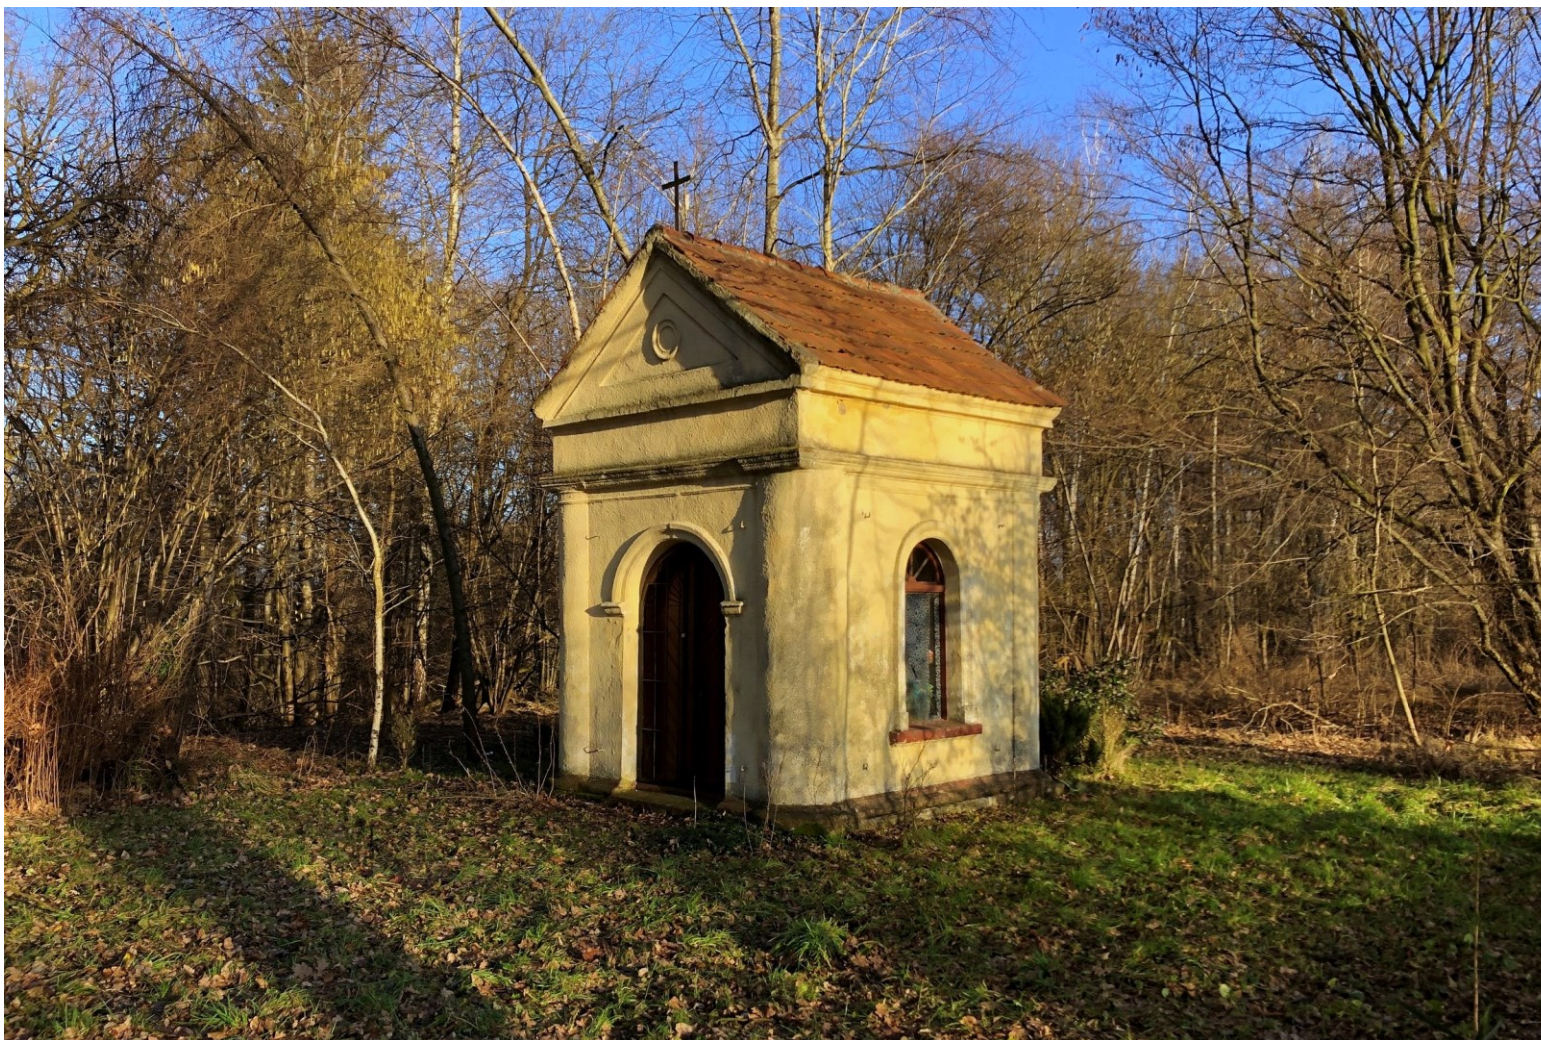
**Opis:** Kapliczka domkowa powstała w XIX w., murowana z cegły, otynkowana, wzniesiona na rzucie zbliżonym do kwadratu. Dach dwuspadowy kryty dachówką ceramiczną, zwieńczony prostym, metalowym krzyżem. Elewacje z półkolumnami w trzech narożnikach zwieńczone wydatnym, profilowanym gzymsem koronacyjnym. Elewacja frontowa zamknięta trójkątnym szczytem z wypukłym zdobieniem w kształcie koła umieszczonym w osi środkowej. W południowej elewacji bocznej pojedynczy, prostokątny otwór okienny zamknięty łukiem pełnym z drewnianym oknem, w dolnej części zdobionym witrażami. Otwór drzwiowy prostokątny zamknięty łukiem pełnym. Drzwi drewniane dwuskrzydłowe. Nad otworami drzwiowym i okiennym profilowane gzymsy zamknięte łukiem pełnym. Wnętrze kapliczki jednoprzestrzenne. We wnętrzu obrazy z wizerunkami świętych. Dawniej w kapliczce znajdowała się drewniana rzeźba Matki Bożej z różańcem. Kapliczka powstała z fundacji Zygmunta Jaworskiego, który w 1901 r. zakupił na licytacji majątek dworski w Kossowej. [1]

**Stan zachowania:** dobry – nieznaczne ubytki tynku i uszkodzenia dachu.

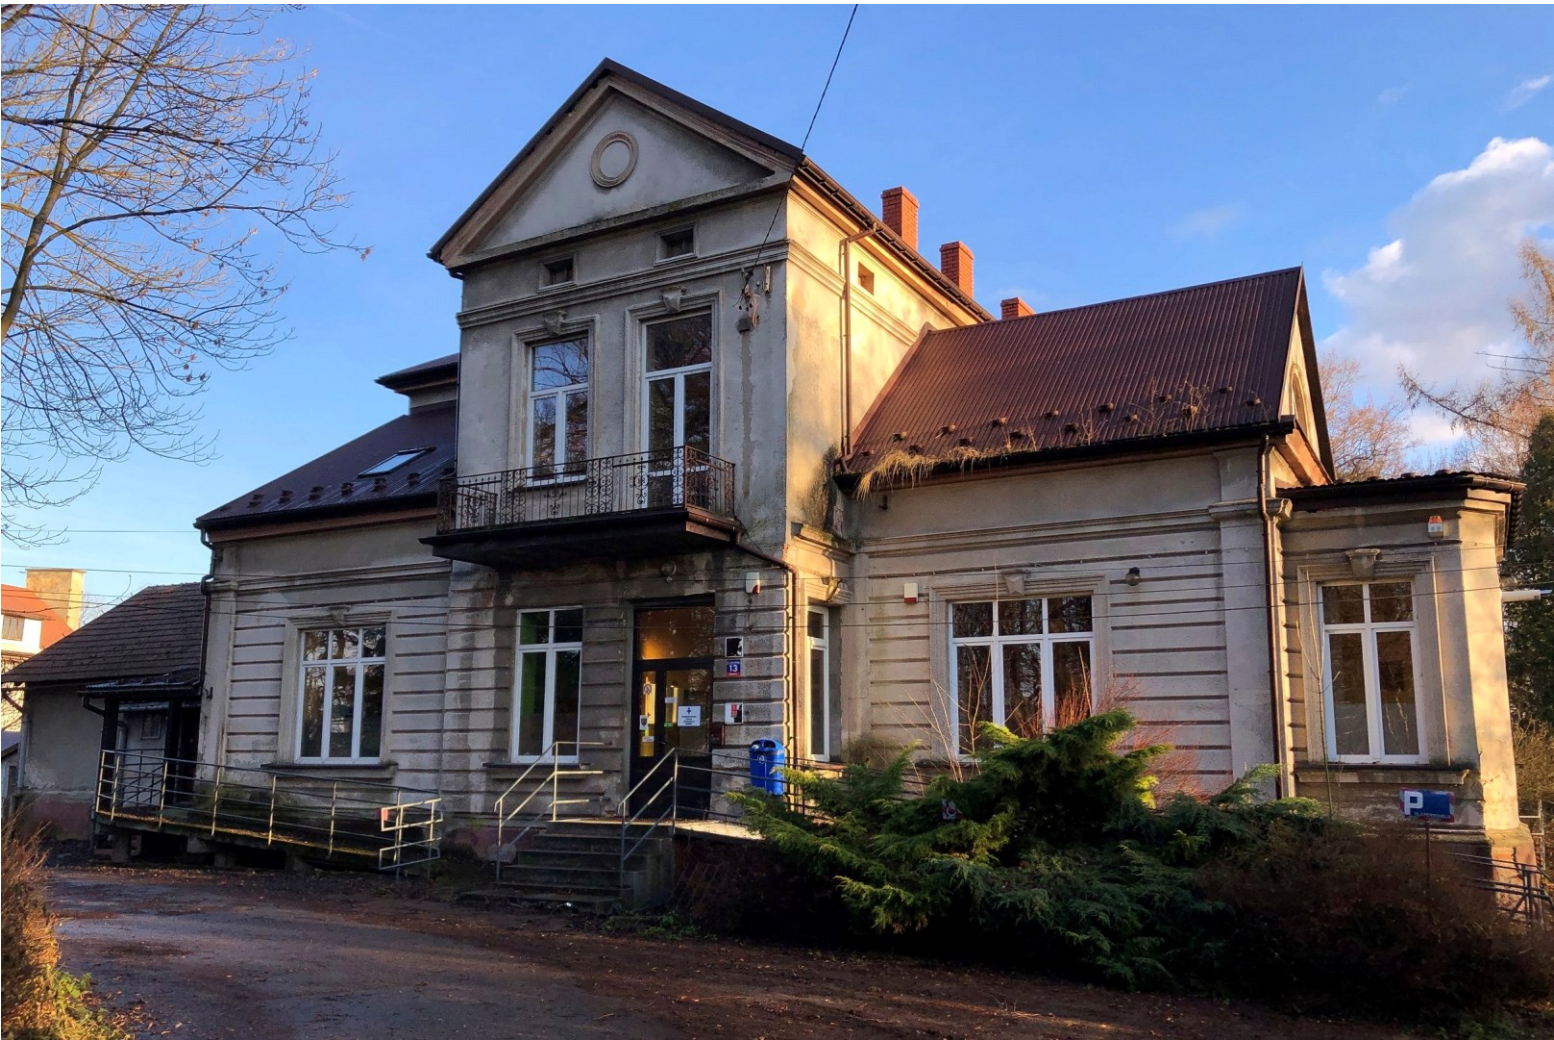
Opis: Dwór powstały w 1908 r., murowany z cegły, otynkowany, parterowy z poddaszem użytkowym, podpiwniczony, wzniesiony na rzucie wieloboku o nieregularnym obrysie. Dach wielospadowy kryty blachą trapezową. Poszczególne kondygnacje oddzielone profilowanym, wydatnym gzymsem kordonowym. Elewacja frontowa asymetryczna, pięcioosiowa z ryzalitem w części środkowej, w pierwszej kondygnacji dekorowana boniowaniem. Ryzalit zamknięty trójkątnym szczytem z wypukłym zdobieniem w kształcie koła. Pod szczytem prostokątne otwory wentylacyjne ujęte w tynkowe opaski oraz profilowany, wydatny gzymś koronacyjny. W drugiej kondygnacji ryzalitu balkon z bogato zdobioną, metalową balustradą. W trzeciej osi frontowej elewacji na wszystkich poziomach prostokątne otwory drzwiowe ze współczesnymi, jedno- lub dwuskrzydłowymi drzwiami. Otwory okienne prostokątne. Stolarka okienna współczesna, stylizowana; okna skrzynkowe, wielopolowe. Część otworów okiennych dekorowana profilowanymi listwami z wydatnymi zwornikami. Poddasze doświetlone oknami połaciowymi. Od północnej strony budynku dobudowana służbówka w stylu nawiązującym do dworu. Budynek zbudowany przez Zygmunta Jaworskiego, znajduje się na terenie parku dworskiego. Po 1939 r. posiadłość została przejęta przez władze niemieckie, a po wyzwoleniu w 1945 r. rozparcelowana. Obecnie znajduje się tu ośrodek zdrowia. [2, 6]

Stan zachowania: dobry.

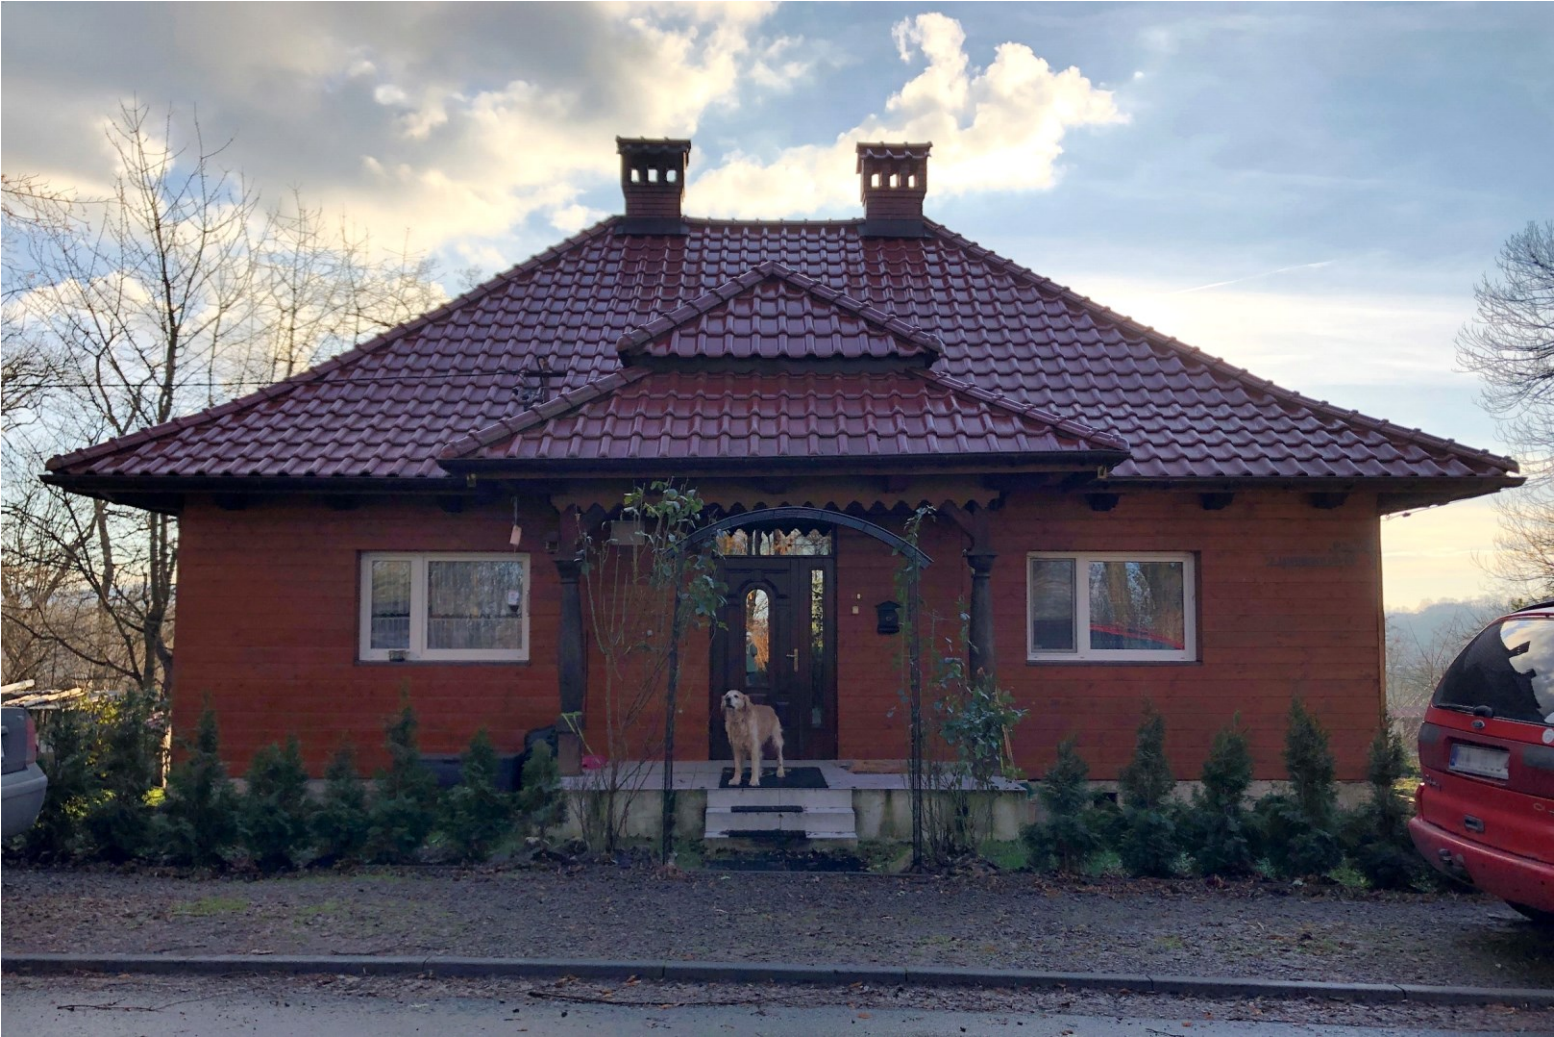
Opis: Dawny budynek rządówki powstały w II poł. XIX w., drewniany, parterowy, wzniesiony na rzucie prostokąta. Dach czterospadowy kryty dachówką ceramiczną. Elewacje szalowane poziomo posadowione na wysokiej, kamiennej podmurówce. Elewacja frontowa symetryczna, trzyosiowa. W osi środkowej ganek nakryty dachem łamanym, polskim wsparty na dwóch, wybrzuszonych, drewnianych kolumnach. W ganku prostokątny otwór drzwiowy ze współczesnymi, drewnianymi drzwiami z przeszkleniami, naświetlem i doświetlem. W pozostałych osiach prostokątne otwory okienne. Stolarka okienna współczesna; okna dwuskrzydłowe. Wejście do budynku poprzedzone kilkoma schodami. Budynek znajduje się na terenie parku dworskiego. Obiekt został wzniesiony z przeznaczeniem dla rządcy majątku dworskiego, prawdopodobnie z inicjatywy ówczesnych właścicieli, Dąbskich. Po 1945 r. mieściła się tu szkoła, później izba porodowa. Obecnie budynek zaadaptowany na funkcję mieszkalną. [6]

Stan zachowania: bardzo dobry.

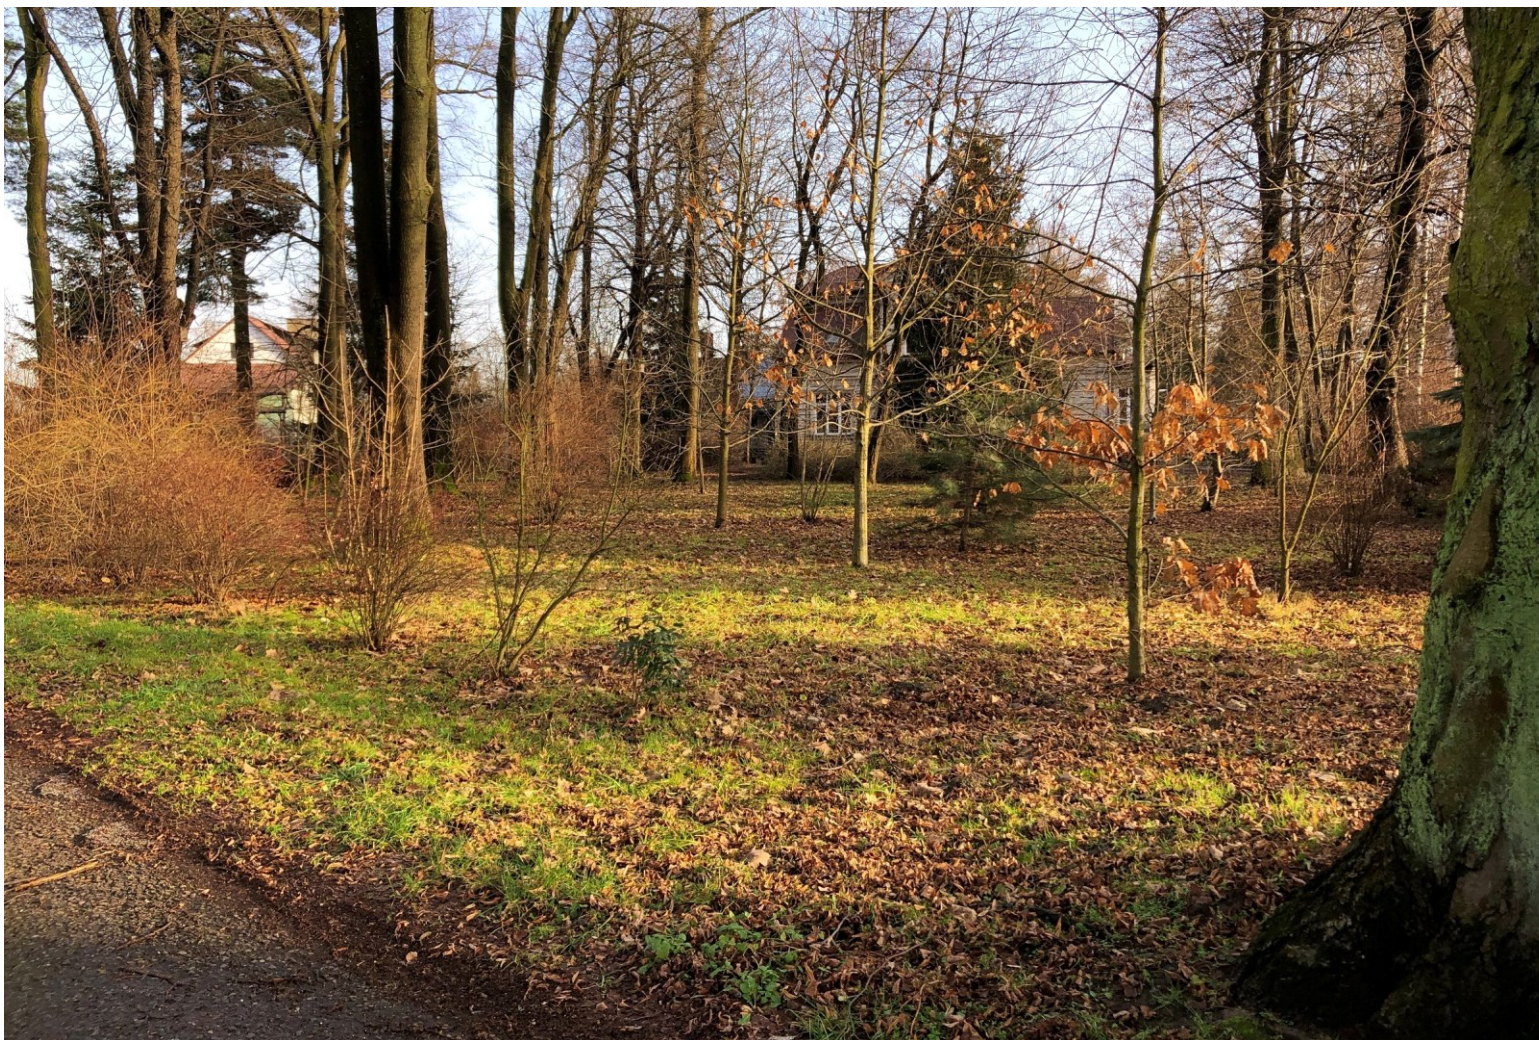
**Opis:** Park krajobrazowy założony w XIX w., związany z dawnym zespołem dworskim. Obiekt o nieregularnym kształcie ze zróżnicowanym ukształtowaniem terenu. Układ parku z zaznaczonymi wnętrzami: zajezdnym, gabinetem i salonem ogrodowym. Na wschód od dworu jar. Zadrzewienia zwarte ze starodrzewem.  
Na terenie parku znajdują się dwór, dawna rządcówka i kapliczka domkowa z XIX w., współczesne budynki oraz boisko sportowe.  
Park krajobrazowy założony przez Zygmunta Jaworskiego. Wybudował on w Kossowej nowy dwór oraz budynki w folwarku. Po 1939 r. posiadłość została przejęta przez władze niemieckie, a po wyzwoleniu w 1945 r. rozparcelowana. [2, 6]

**Stan zachowania:** zły – układ kompozycyjny częściowo nieczytelny, zaburzony nowym zagospodarowaniem, starodrzew w większości zachowany, liczne samosiejki.
