## EWIDENCJA ZABYTKÓW GMINY BRZEŹNICA 2023 r.

# KARTA ADRESOWA ZABYTKU NIERUCHOMEGO

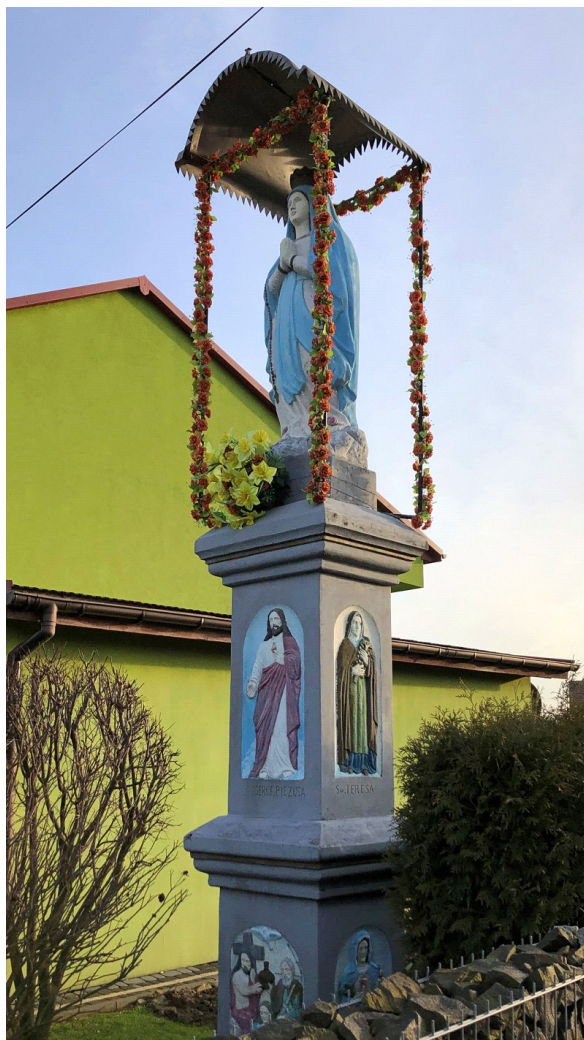
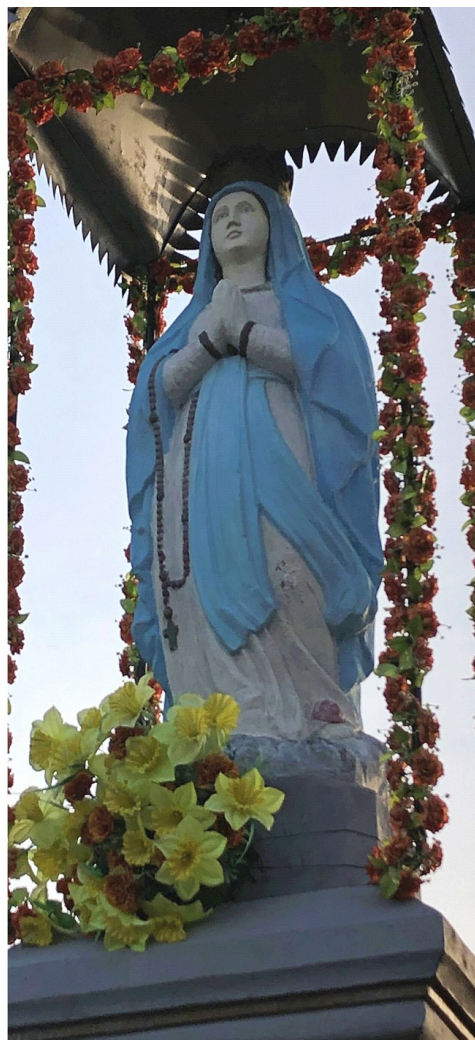
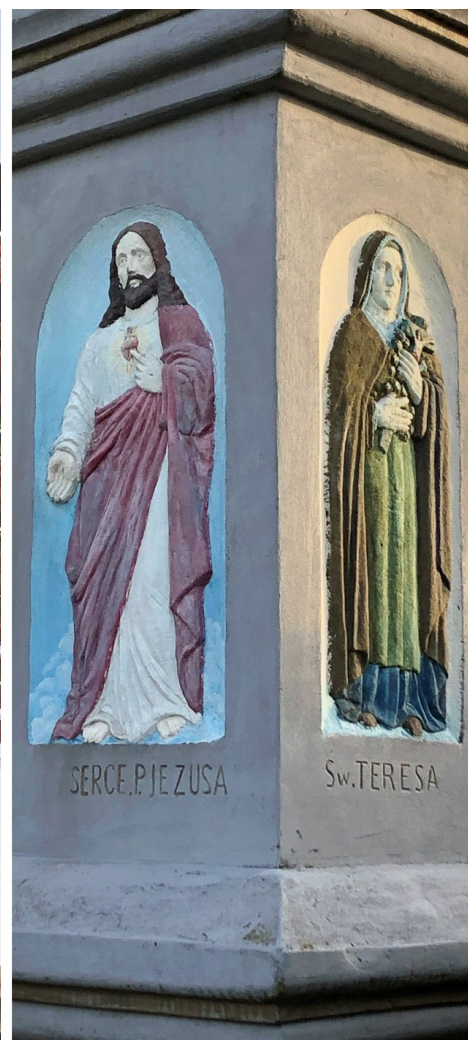
Opis: Kapliczka słupowa powstała w 1939 r., kamienna z piaskowca, polichromowana, dwukondygnacyjna, posadowiona na niskim, prostopadłościennym cokole, zwieńczona figurą. Poszczególne kondygnacje oddzielone profilowanymi, wydatnymi gzymsami. Cokół gładki, zwieńczony ćwierćwałkiem. W pierwszej i drugiej kondygnacji prostokątne płyciny zamknięte łukiem pełnym. W pierwszej kondygnacji we frontowej płycinie polichromowana płaskorzeźba przedstawiająca ukoronowanie Marii przez Tróję Świętą z postaciami ukazanymi frontalnie. Maria klęczy pomiędzy Jezusem a bogiem, wspólnie trzymającymi zamkniętą koronę. Nad nimi unosi się gołębica. W pozostałych płycinach polichromowane płaskorzeźby z wizerunkami świętych, ukazanych w całej postaci, frontalnie. W pierwszej kondygnacji w prawej płycinie św. Maria z niepokalanym sercem, w lewej św. Anna Maria z małym Jezusem i księgą, a w tylnej św. Józef z Dzieciątkiem Jezus i lilią. W drugiej kondygnacji we frontowej płycinie Jezus z sercem gorejącym, w prawej płycinie św. Teresa z krzyżem i różańcem, w lewej św. Mateusz z księgą i piórem, a w tylnej św. Stanisław z pastorałem, księgą i umarłym Piotrowinem. Kapliczka zwieńczona polichromowaną figurą Matki Bożej, posadowioną na niskim, prostopadłościennym cokoliu. Maria w całej postaci, ustawiona frontalnie, z rękami złożonymi do modlitwy i różańcem, ma na sobie białą suknię i niebieski płaszcz zarzucony na głowę. Jej głowę wieńczy otwarta korona. Nad figurą blaszany baldachim w kształcie łuku nadwieszzonego, osadzony na czterech prostych, metalowych prętach. Boki baldachimu dekorowane zębatym lambrekinem. Kapliczka na prywatnej posesji, okalana współczesnym ogrodzeniem gabionowym na betonowej podmurówce. Kapliczka powstała z fundacji Mateusza Kozła, ówczesnego wójta wsi Łączany, i została wykonana przez Andrzeja Kowalczyka z Woźnik. Kapliczka odnowiona. [1]

Stan zachowania: bardzo dobry.

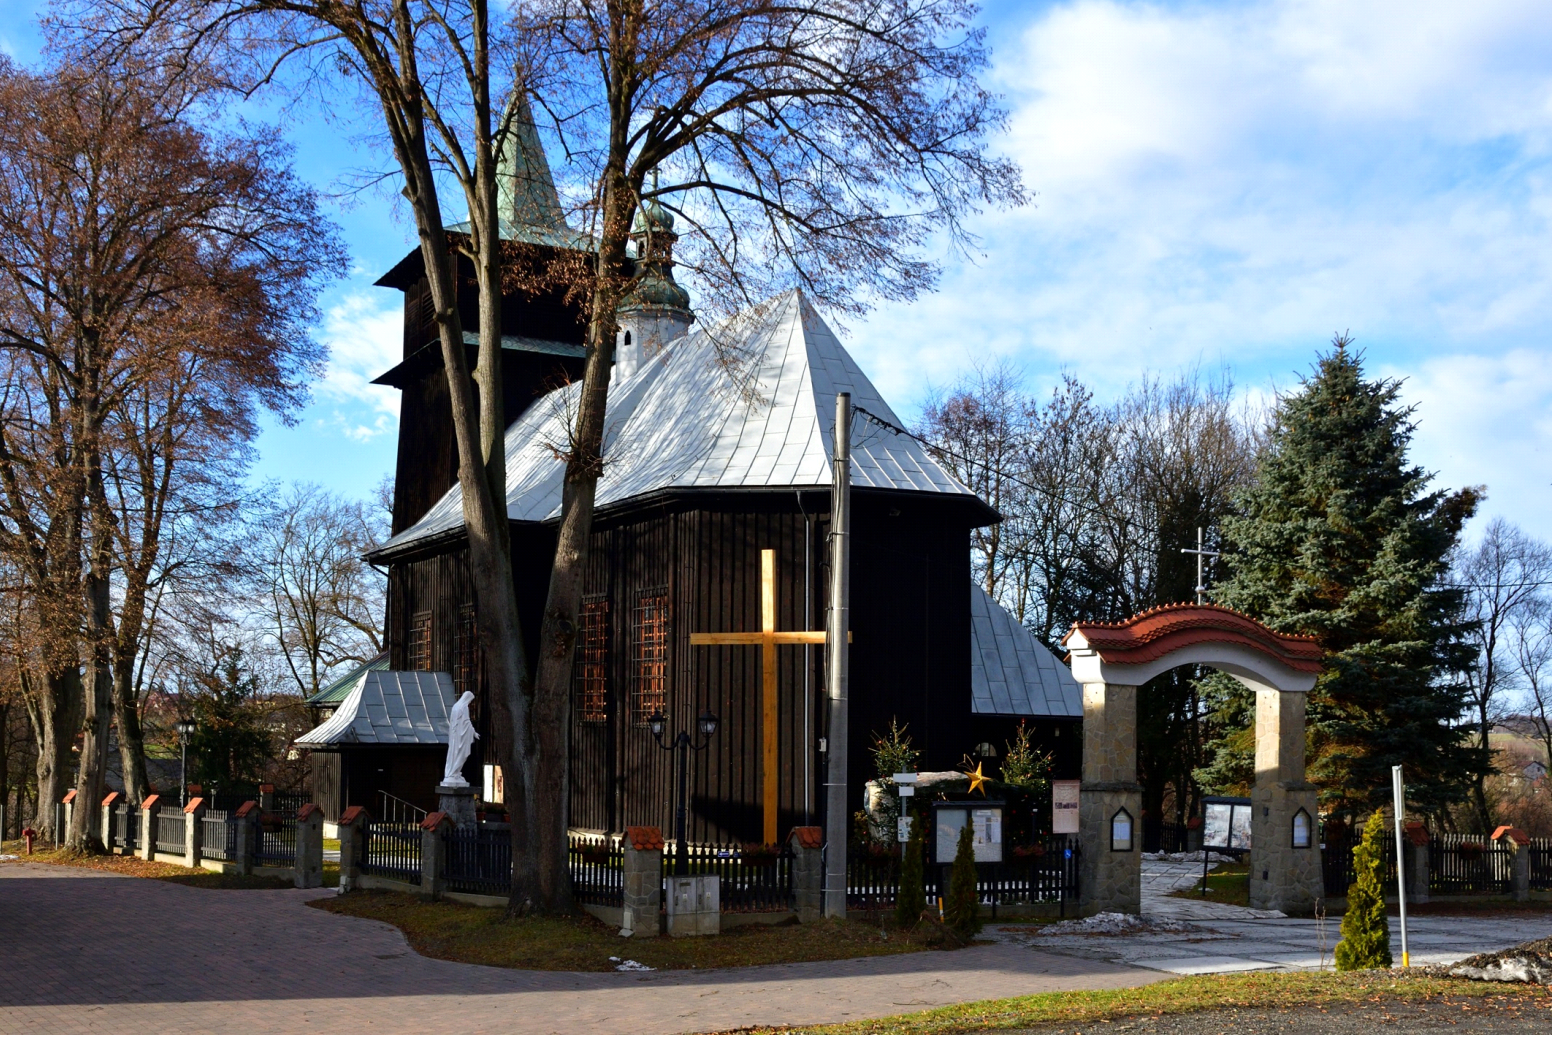
**Opis:** Kościół parafialny powstały w 1670 r., drewniany, konstrukcji zrębowej, orientowany, jednonawowy, wzniesiony na rzucie prostokąta. Dach namiotowy kryty blachą płaską. Na szczycie wysoka, barokowa sygnaturka z hełmowym daszkiem. Elewacje szalowane pionowo posadowione na wysokiej, kamiennej podmurówce. W ścianach szczytowych szalunek w jodełkę. Prezbiterium kwadratowe o wielobocznym zamknięciu z zakrystią od północy. Nawa szersza, kształtem zbliżona do kwadratu z kaplicą od północy. Od strony południowej i zachodniej kruchty. Wieża izbicowa o pochyłych ścianach, zwieńczona ostrosłupowym hełmem. Od strony północnej dobudowany składzik nakryty dachem jednospadowym.

Kościół zbudowany na miejscu poprzedniego, konsekrowany w 1677 r. Obiekt wielokrotnie rozbudowywany i odnawiany. W XIX w. dostawiono kaplicę boczną, dzwonnice oraz składzik. Podczas remontu w latach 1976-1980 dobudowano wieżę i uzupełniono strop kasetonami, a w latach 1979-1982 wymieniono dach i stropy. [9]

Stan zachowania: bardzo dobry.

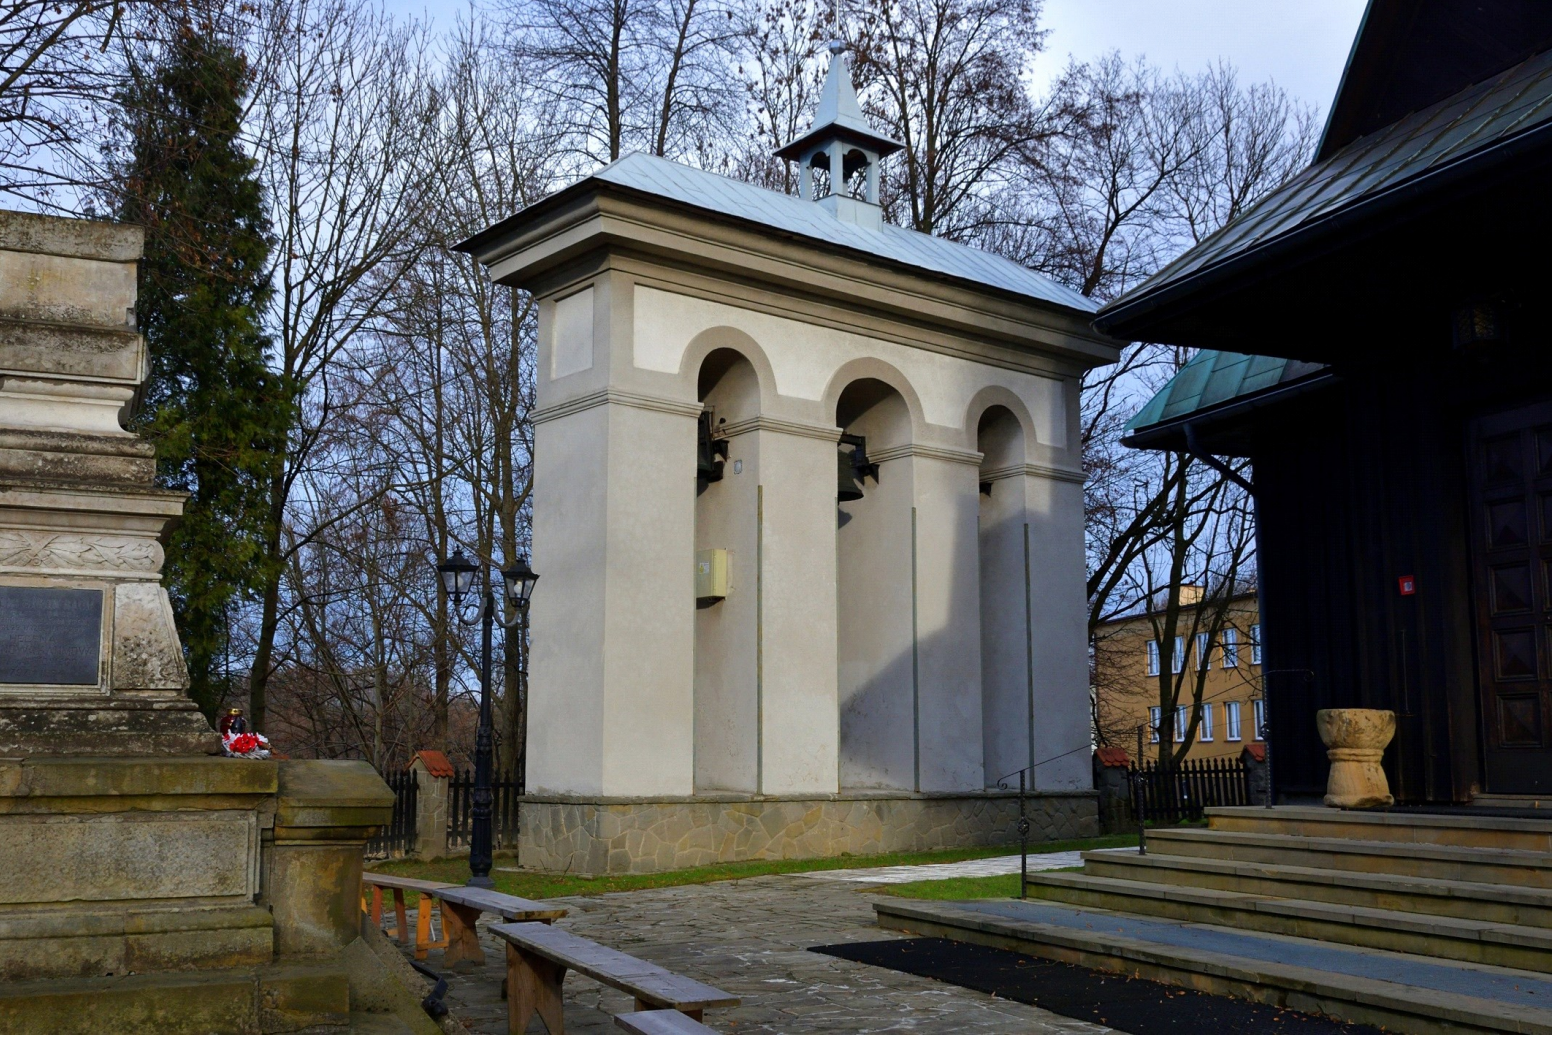
**Opis:** Dzwonnica powstała w 1831 r., murowana, otynkowana, parterowa, wzniesiona na rzucie wąskiego prostokąta w formie arkady filarowej z czterema, masywnymi filarami. Dach czterospadowy kryty blachą płaską. Na szczycie czteroboczna, metalowa sygnaturka z arkadami zamkniętymi łukiem nadwieszonym i strzelistym, namiotowym daszkiem. Całość wieńczy prosty, metalowy krzyż z promieniami. Filary posadowione na wysokiej, kamiennej podmurówce zwieńczone profilowanym gzymsem. Łuki akcentowane tynkowymi opaskami. Arkada zwieńczona profilowanym, wydatnym gzymsem podokapowym. Dzwonnica mieści cztery dzwony i ustawiona jest w bezpośrednim sąsiedztwie kościoła parafialnego św. Marcina. Obiekt powstał z fundacji Józefa Kalasantego Gorczyńskiego. [9]

**Stan zachowania:** bardzo dobry.

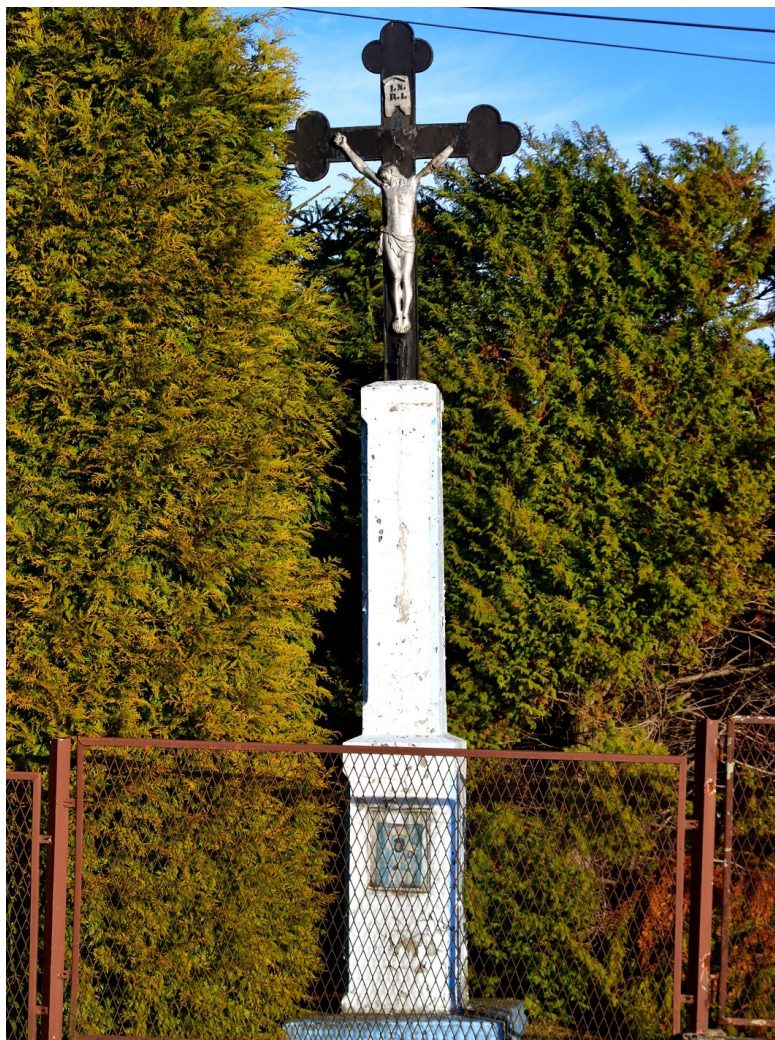
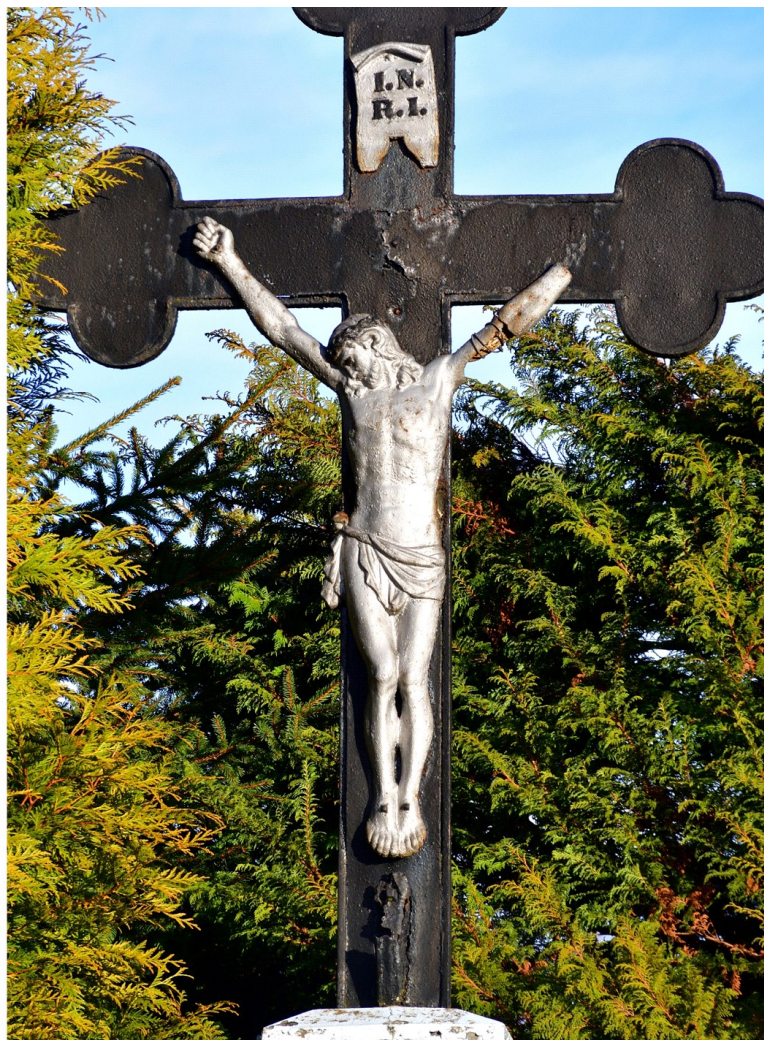
Opis: Krzyż przydrożny powstały w latach 30. XX w., żeliwny, ustawiony na wysokim, prostopadłościennym, polichromowanym, kamiennym postumencie, posadowionym na pojedynczej, kwadratowej podstawie. Postument podzielony na dwie części – dolną z prostokątną płyciną z obrazem Matki Bożej Częstochowskiej oraz górną węższą, gładką. Części postumentu o sfazowanych górnych płaszczyznach. Postument zwieńczony dużym, żeliwnym krzyżem o trójlistnych zakończeniach ramion z polichromowaną na srebrno pasyjką. Jezus w perizonium zawiązanym na prawym biodrze i koronie cierniowej ma opuszczoną głowę. Powyżej postaci polichromowana na srebrno tabliczka z literami INRI. Krzyż powstał z fundacji Kazimierza Siwka jako akt pobożności. Intencja ta związana była z wojennymi losami rodziny. Krzyż został odnowiony pod koniec XX w. [1]

Stan zachowania: dostateczny - widoczne ubytki w polichromii, żeliwo skorodowane i popękane, pasyjka z brakującymi elementami.

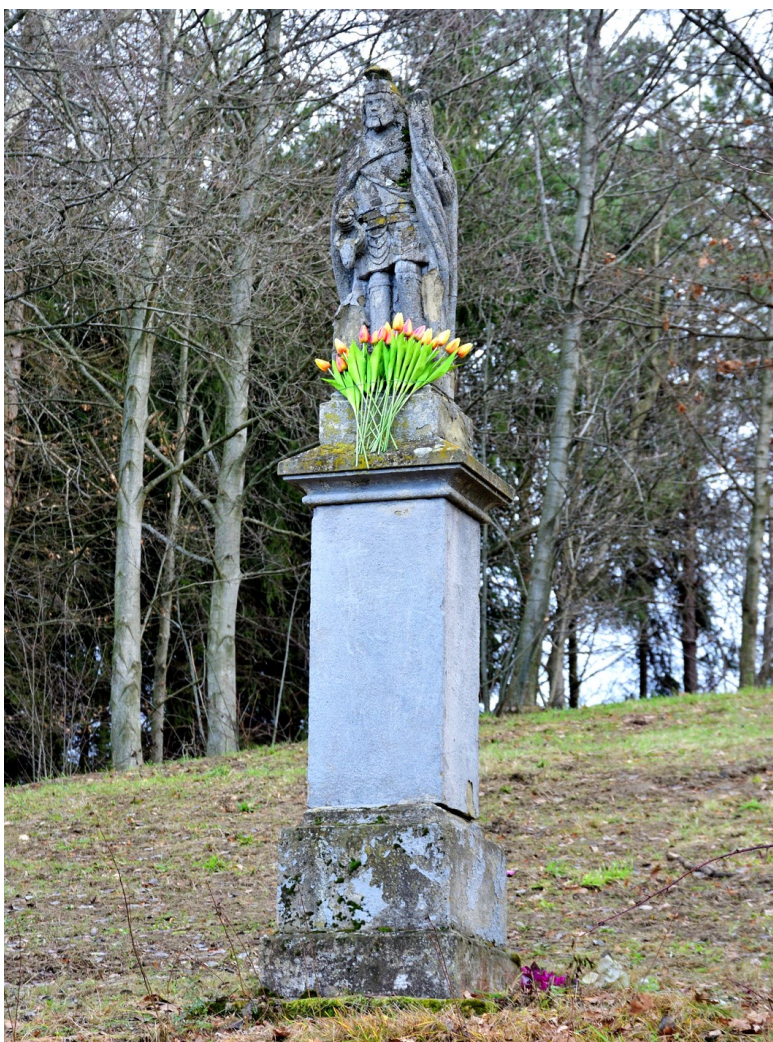
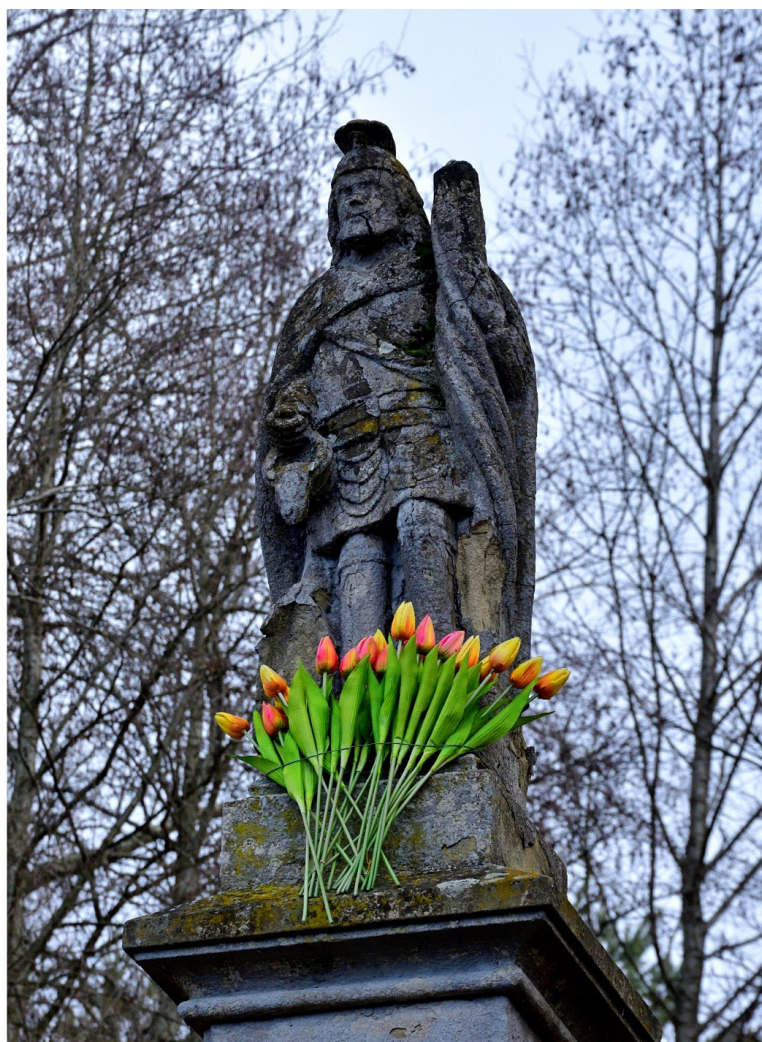
Opis: Figura powstała w XIX w., kamienna z piaskowca, ustawiona na niskim, prostopadłościennym postumencie, posadowionym na pojedynczej, kwadratowej podstawie. Gładki postument z wydzielonym cokołem o sfazowanych górnych płaszczyznach podzielony na dwie części – dolną, niższą, zwieńczoną wysokim, wklęsłym ćwierćwałkiem, oraz górną, wyższą, zakończoną wydatnym, profilowanym gzymsem. Postument zwieńczony figurą św. Floriana, posadowioną na profilowanym cokoliku. Święty w całej postaci, ustawiony frontalnie, ma na sobie strój rzymskiego legionisty – tunikę, płaszcz, wysokie buty i hełm. W prawej ręce trzyma cebrzyk, z którego leje się woda na płonący dom, a w lewej włócznię. Obiekt pierwotnie stał na placu przykościelnym, zwanym „targowicą”, obecnie znajduje się w miejscu dawnego ogrodu parafialnego. Figura została odnowiona w 1902 r. z funduszy Kółka Rolniczego w Marcyporębie. [1]

Stan zachowania: dostateczny - zwietrzały kamień z widocznymi ubytkami, miejscami pokryty zielonym nalotem i mchem.

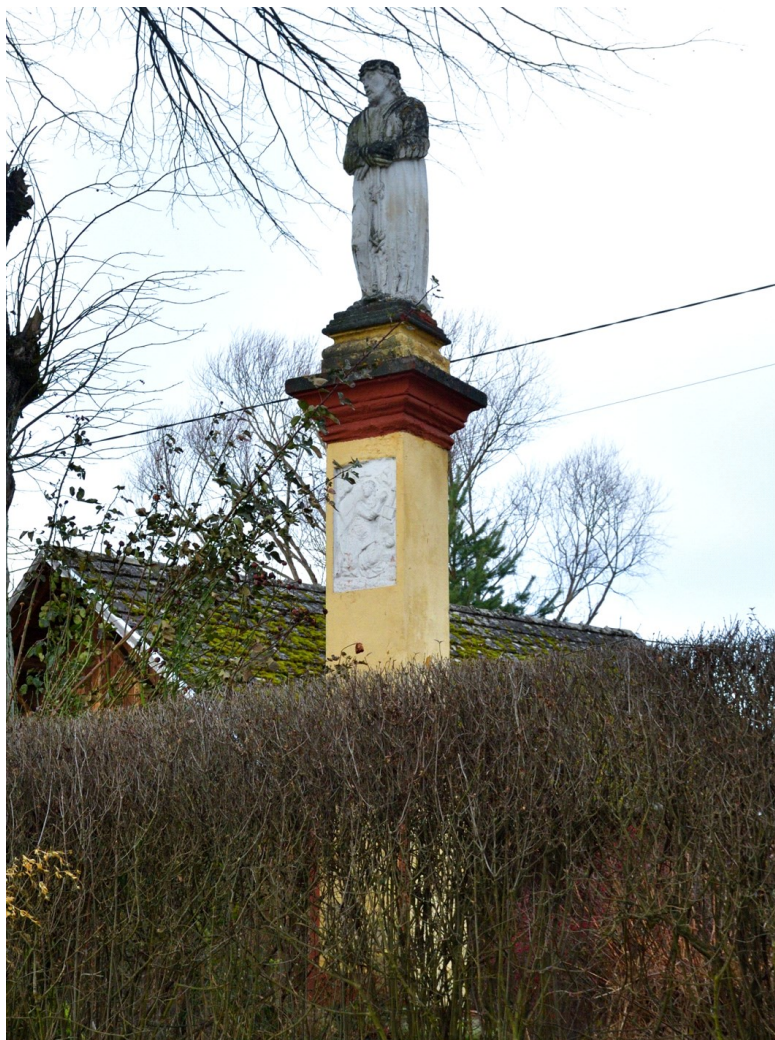
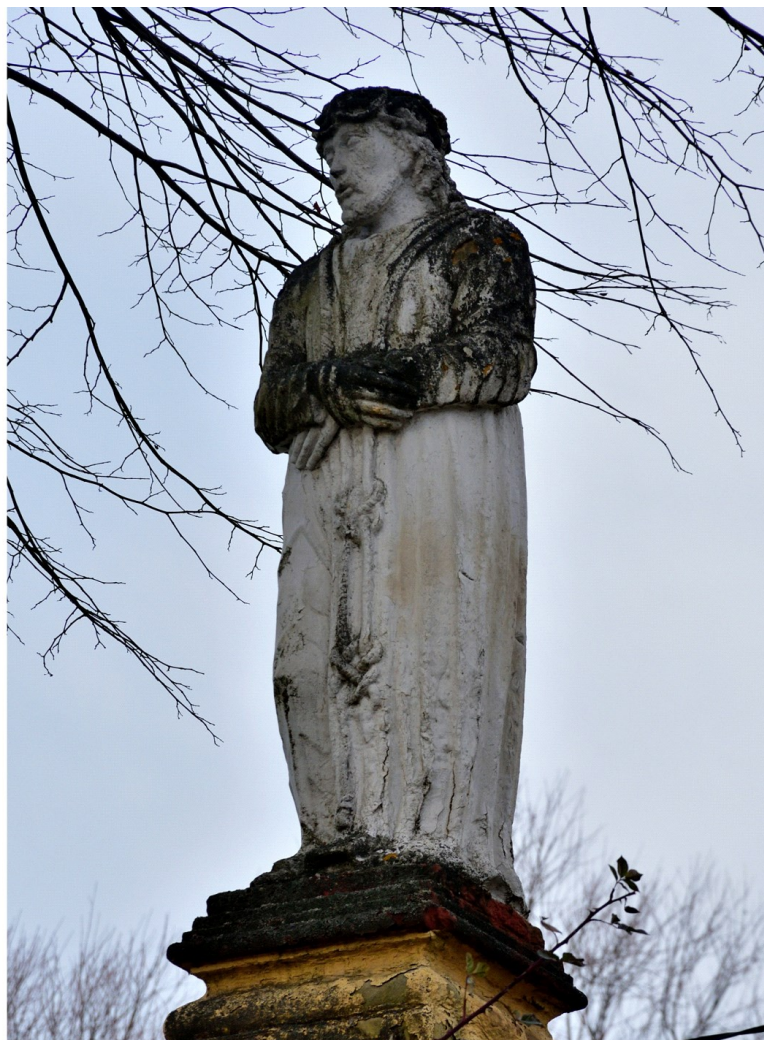
Opis: Kapliczka słupowa powstała w 1864 r., kamienna z piaskowca, częściowo polichromowana, dwukondygnacyjna, posadowiona na dwustopniowej, kwadratowej podstawie, zwieńczona figurą. Poszczególne kondygnacje oddzielone profilowanymi, wydatnymi gzymsami. W pierwszej kondygnacji we frontowej ścianie wyryta inskrypcja fundacyjna, obecnie nieczytelna. W drugiej kondygnacji we frontowej ścianie prostokątna, zatarta płaskorzeźba z wizerunkiem nieznanego świętego. Kapliczka zwieńczona figurą Chrystusa Króla Cierniem Ukoronowanego, posadowioną na profilowanym cokółku. Chrystus w całej postaci, ustawiony frontalnie, ubrany jest w długą szatę. Związane sznurem ręce trzyma skrzyżowane na piersi. Jego głowę wieńczy korona cierniowa. Kapliczka na prywatnej posesji, okalana żywopłotem. [1]

Stan zachowania: dobry - niewielkie ubytki w polichromii, zwiędziały kamień, miejscami pokryty zielonym nalotem i mchem.

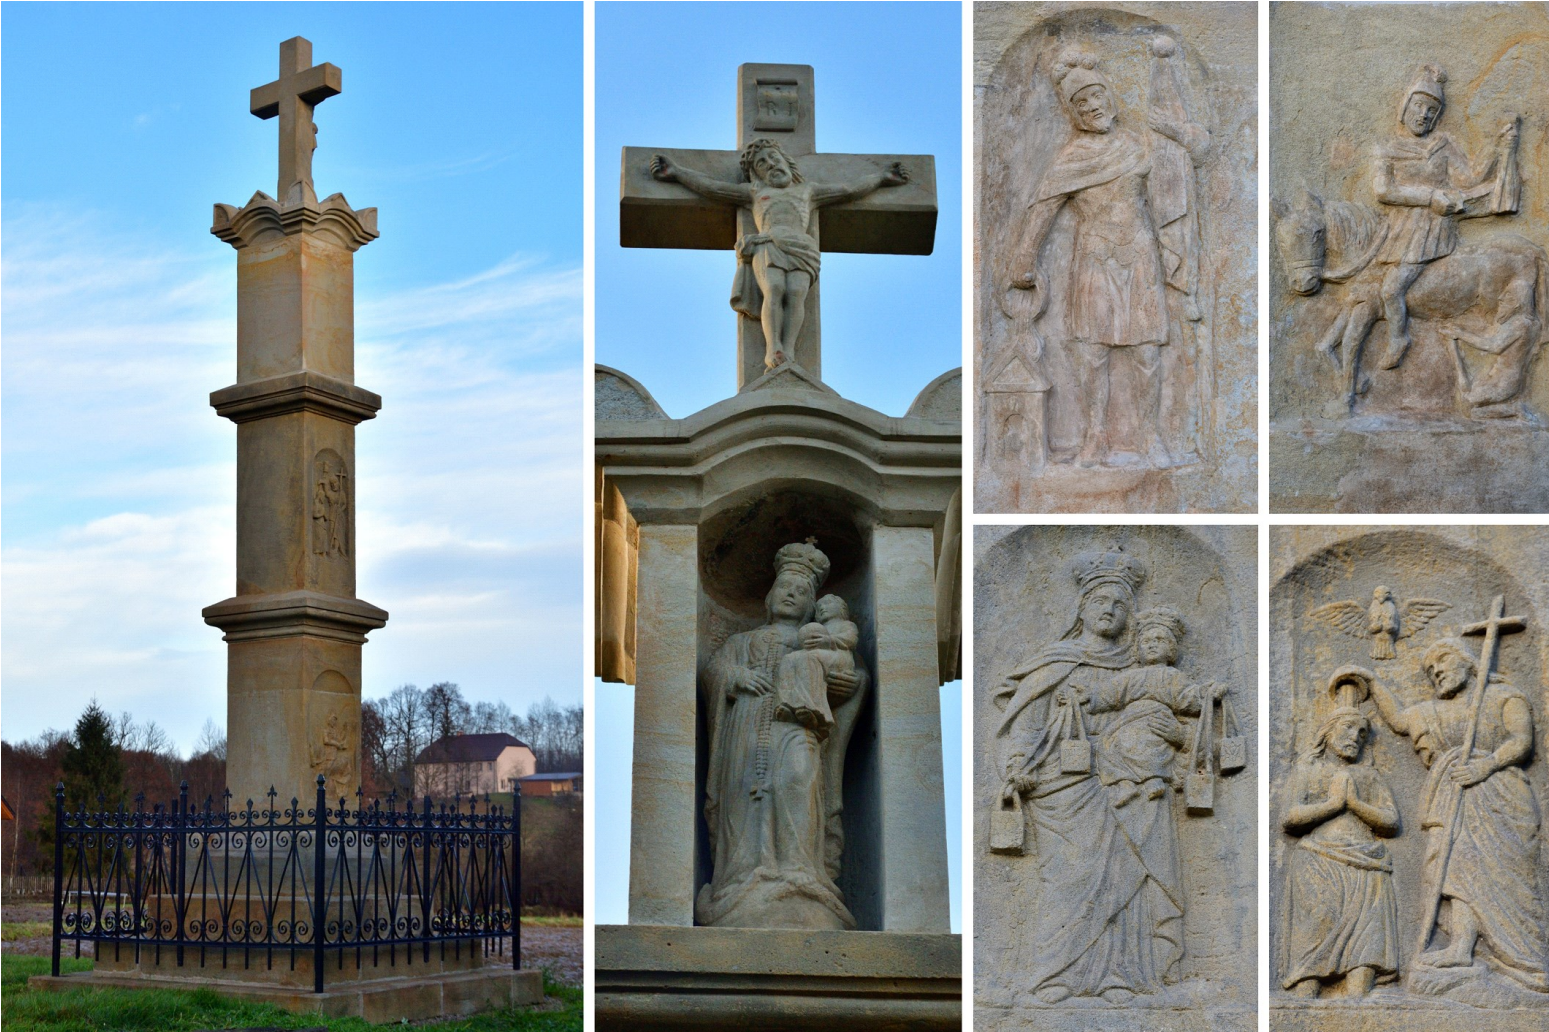
Opis: Kapliczka słupowa powstała w XIX w., kamienna z piaskowca, trójkondygnacyjna, posadowiona na trzystopniowej, kwadratowej podstawie i prostopadłościennym cokole, zwieńczona krzyżem. Poszczególne kondygnacje oddzielone profilowanymi, wydatnymi gzymsami. Cokół gładki zwieńczony uskokiem. W pierwszej i drugiej kondygnacji, prostokątne płyciny zamknięte łukiem pełnym. W pierwszej kondygnacji we frontowej płycinie prawdopodobnie inskrypcja fundacyjna, obecnie nieczytelna. W pozostałych płycinach płaskorzeźby ze scenami z życia świętych. W pierwszej kondygnacji w prawej płycinie św. Florian z włócznią, cebrażykiem i płonącym domem, a w lewej św. Marcin na koniu darujący część swojego płaszcza biedakowi. W drugiej kondygnacji we frontowej płycinie scena objawienia serca Jezusa św. Małgorzacie, w prawej Matka Boska Szkaplerzna, a w lewej scena chrztu Jezusa w Jordanie. W trzeciej kondygnacji na frontowej ścianie głęboka nisza zamknięta łukiem pełnym z rzeźbą Matki Boskiej, ukazanej w całej postaci, frontalnie. Maria ukazana na globie ziemskim, lewą stopą deptająca węża, z Dzieciątkiem Jezus na lewej ręce. Jej głowę wieńczy zamknięta korona. Kapliczka zwieńczona masywnym krzyżem z pasyjką. Jezus w perizonium zawiązanym na prawym biodrze i koronie cierniowej ma opuszczoną głowę. Powyżej postaci tabliczka z literami INRI. Kapliczkę okala współczesne, bogato zdobione, metalowe ogrodzenie zamontowane w kamiennej podstawie obiektu. Zgodnie z przekazem, kapliczka prawdopodobnie powstała z fundacji P. Niemczyka, przybyłego do Marcyporęby z „kampanią kalwaryjską”. Kapliczka została odnowiona w 2021 r. [1, 4]

Stan zachowania: bardzo dobry.

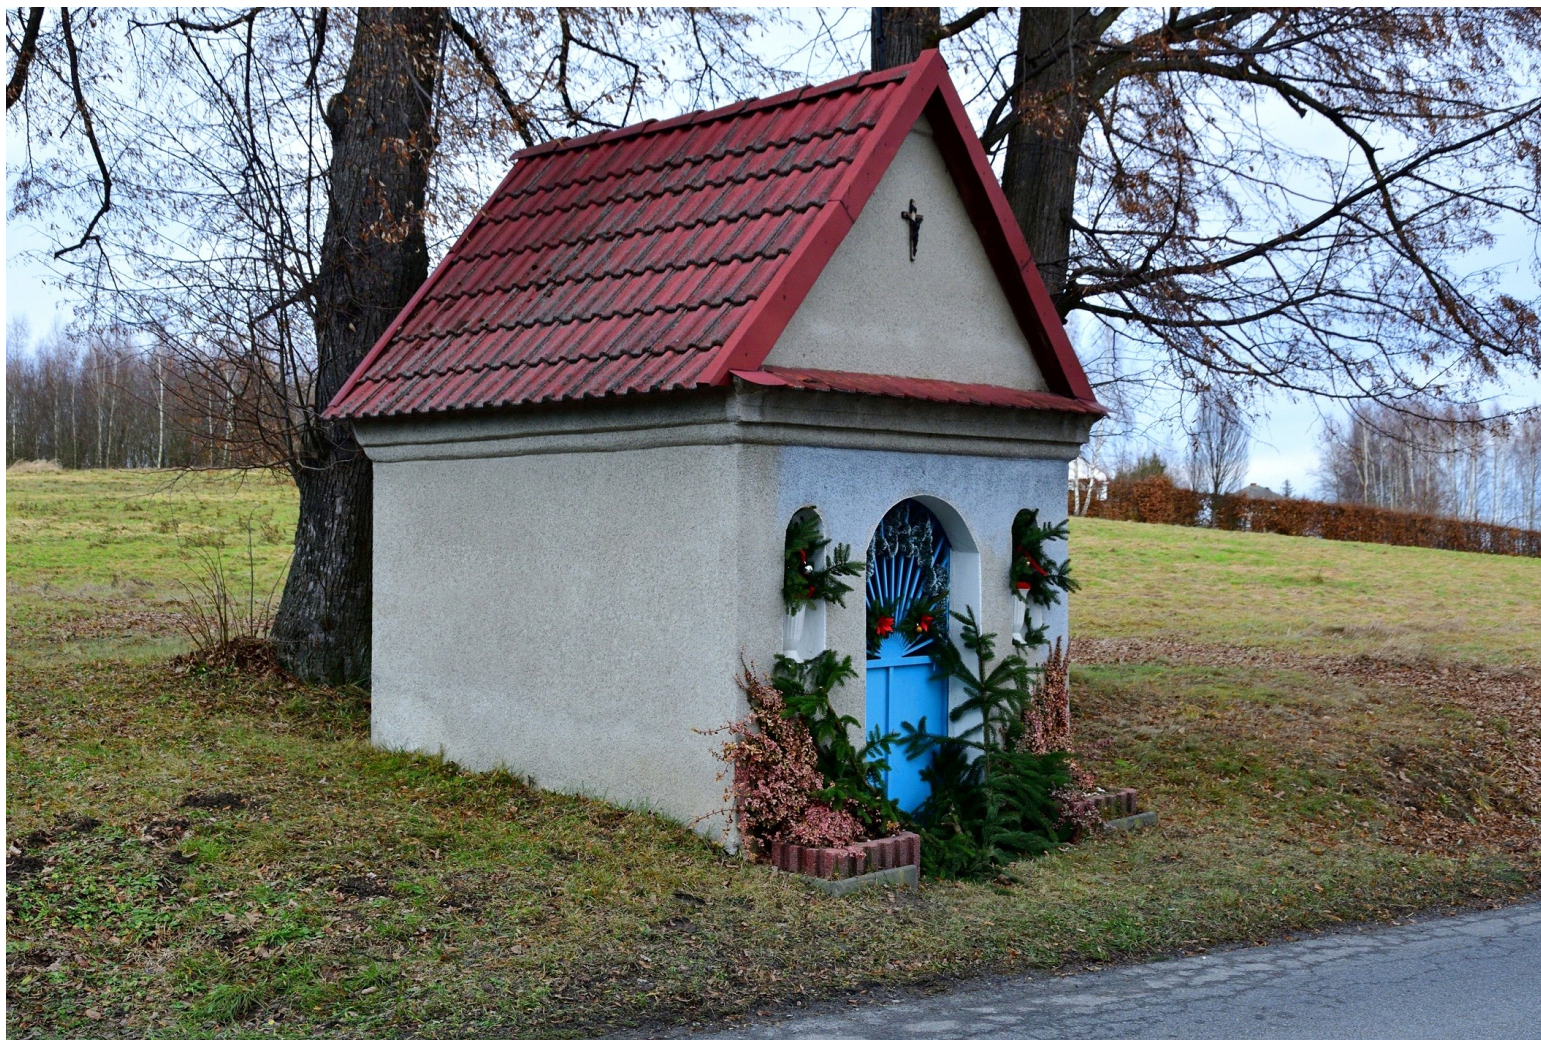
**Opis:** Kapliczka domkowa powstała w I poł. XIX w., częściowo kamienna, częściowo murowana z cegły, otynkowana, wzniesiona na rzucie zbliżonym do kwadratu. Dach dwuspadowy kryty dachówką ceramiczną. Elewacje zwieńczone wydatnym, profilowanym gzymsem koronacyjnym, na froncie krytym dachówką. Elewacja frontowa zamknięta trójkątnym szczytem z niewielkim, żelaznym, kutym krzyżem z pasyjką w osi środkowej. Elewacje boczne bezstyłowe, pozbawione podziałów, nisz oraz otworów okiennych. Otwór drzwiowy prostokątny zamknięty łukiem odcinkowym. Metalowe, jednoskrzydłowe drzwi, ażurowe w górnej części. Po obu stronach drzwi głębokie, prostokątne nisze zamknięte łukiem półkolistym.

Stan zachowania: dobry.

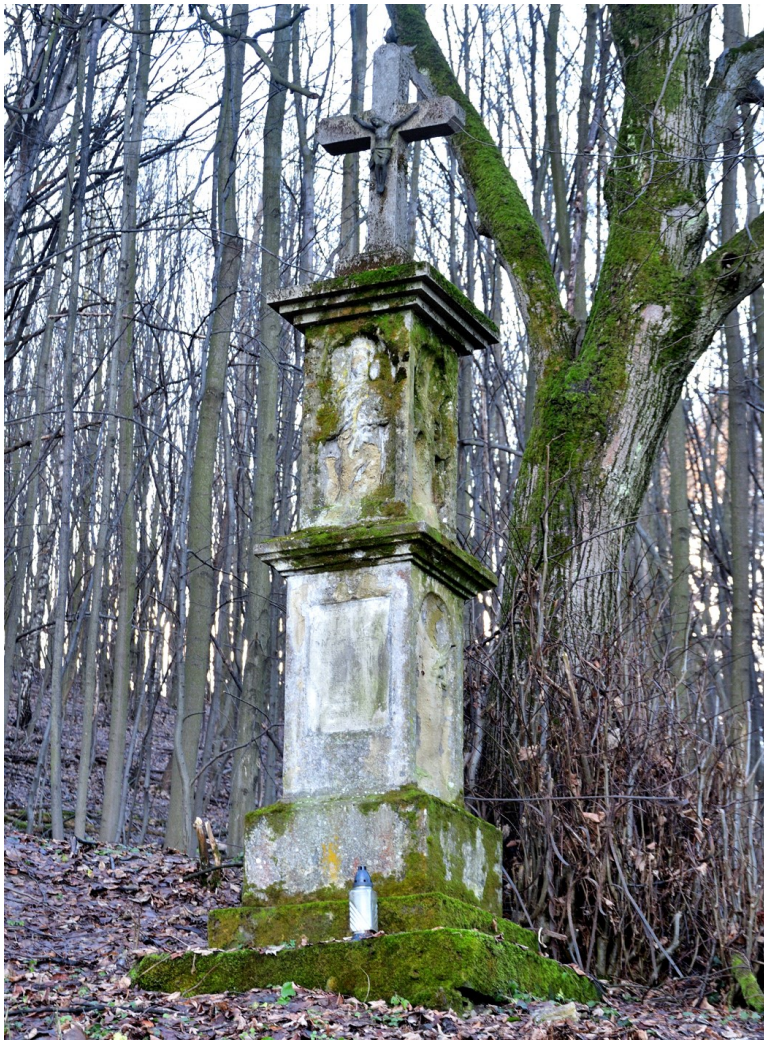
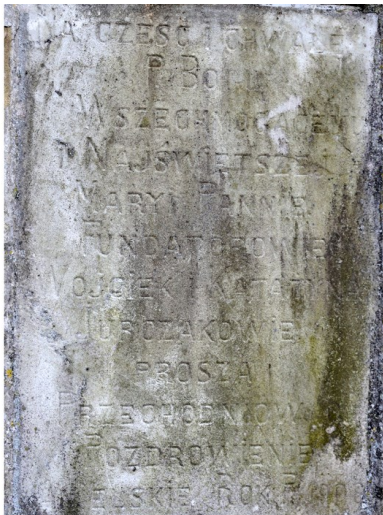
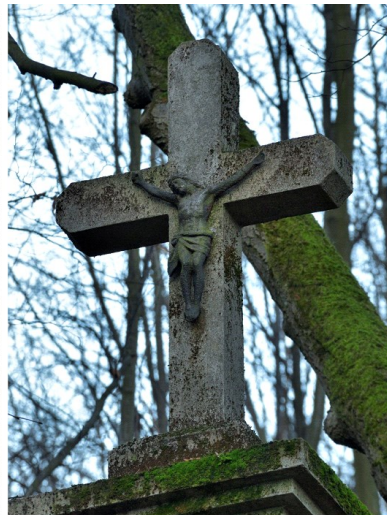
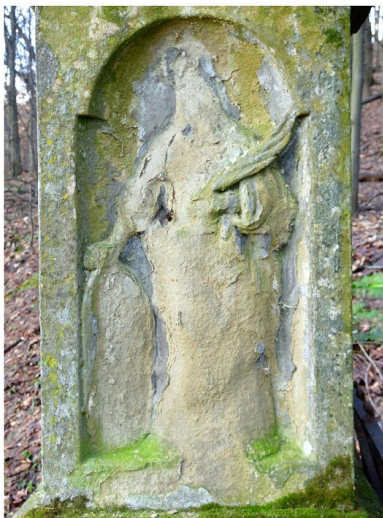
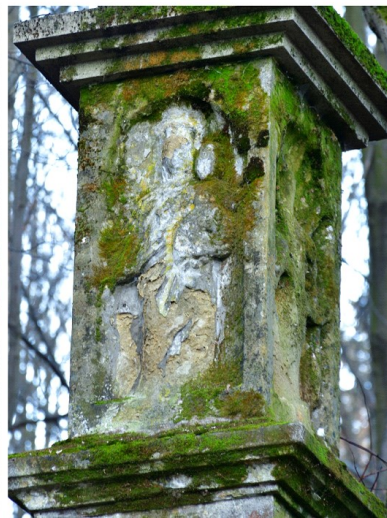
Opis: Kapliczka słupowa powstała w 1908 r., kamienna z piaskowca, dwukondygnacyjna, posadowiona na dwustopniowej, kwadratowej podstawie i prostopadłościennym cokole, zwieńczona krzyżem. Poszczególne kondygnacje oddzielone profilowanymi, wydatnymi gzymsami. Cokół o sfazowanych górnych płaszczyznach. W pierwszej kondygnacji, na frontowej ścianie prostokątna płycina z wyrytą inskrypcją fundacyjną, częściowo nieczytelną. Na bocznych ścianach pierwszej kondygnacji oraz w drugiej kondygnacji prostokątne płyciny zamknięte łukiem nadwieszonym z pozostałościami płaskorzeźb z wizerunkami świętych. Kapliczka zwieńczona krzyżem z metalową pasyjką, posadowionym na niskim, prostopadłościennym cokoliku. Jezus w perizonium zawiązanym na prawym biodrze i koronie cierniowej ma opuszczoną głowę. W sąsiedztwie kapliczki pozostałości bogato zdobionego, metalowego ogrodzenia. Kapliczka powstała z fundacji Katarzyny i Wojciecha Jurczaków. [1]

Stan zachowania: zły – zwietrzały kamień, miejscami pokryty zielonym nalotem i mchem, płaskorzeźby świętych nieczytelne, wymaga prac konserwatorskich.

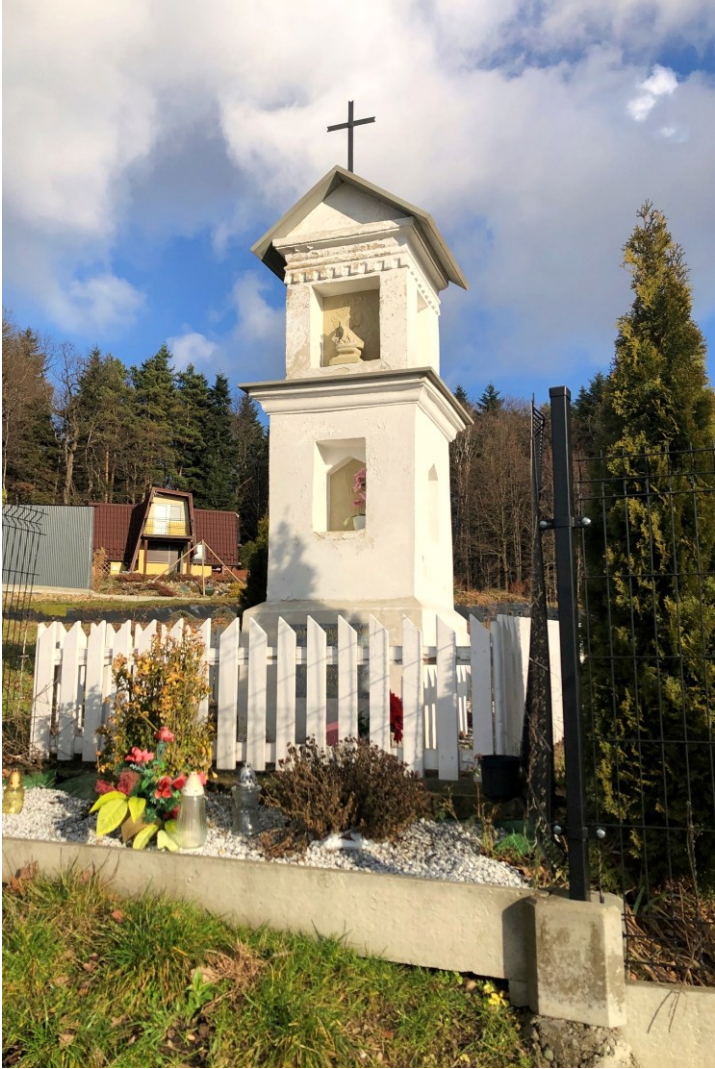
**Opis:** Kapliczka słupowa powstała w I poł. XIX w., częściowo kamienna, częściowo murowana z cegły, otynkowana, w formie prostopadłościennego filara. Filar z wydzielonym cokół o sfazowanych górnych płaszczyznach podzielony na dwie części - dolną, szerszą zakończoną profilowanym, wydatnym gzymsem, oraz górną, węższą zwieńczoną geometrycznym fryzem i profilowanym gzymsem. Na cokole na frontowej ścianie prostokątna marmurowa tablica z wyrytą inskrypcją. W obu częściach filara płytkie, prostokątne nisze, w dolnej części zamknięte ostrołukami. We frontowych niszach płaskorzeźby z wizerunkami świętych, ukazanymi w półpostaciach. W dolnej części św. Jan Paweł II, a w górnej Maria z Dzieciątkiem Jezus. W pozostałych niszach polichromowane rzeźby świętych. Kapliczka zwieńczona dwuspadowym daszkiem krytym blachą płaską. Na daszku prosty, metalowy krzyż. Kapliczka powstała z fundacji Sumerów. Obiekt został odnowiony w 2008 r. i 2020 r. [1]

**Stan zachowania:** dobry – widoczne ubytki tynku.

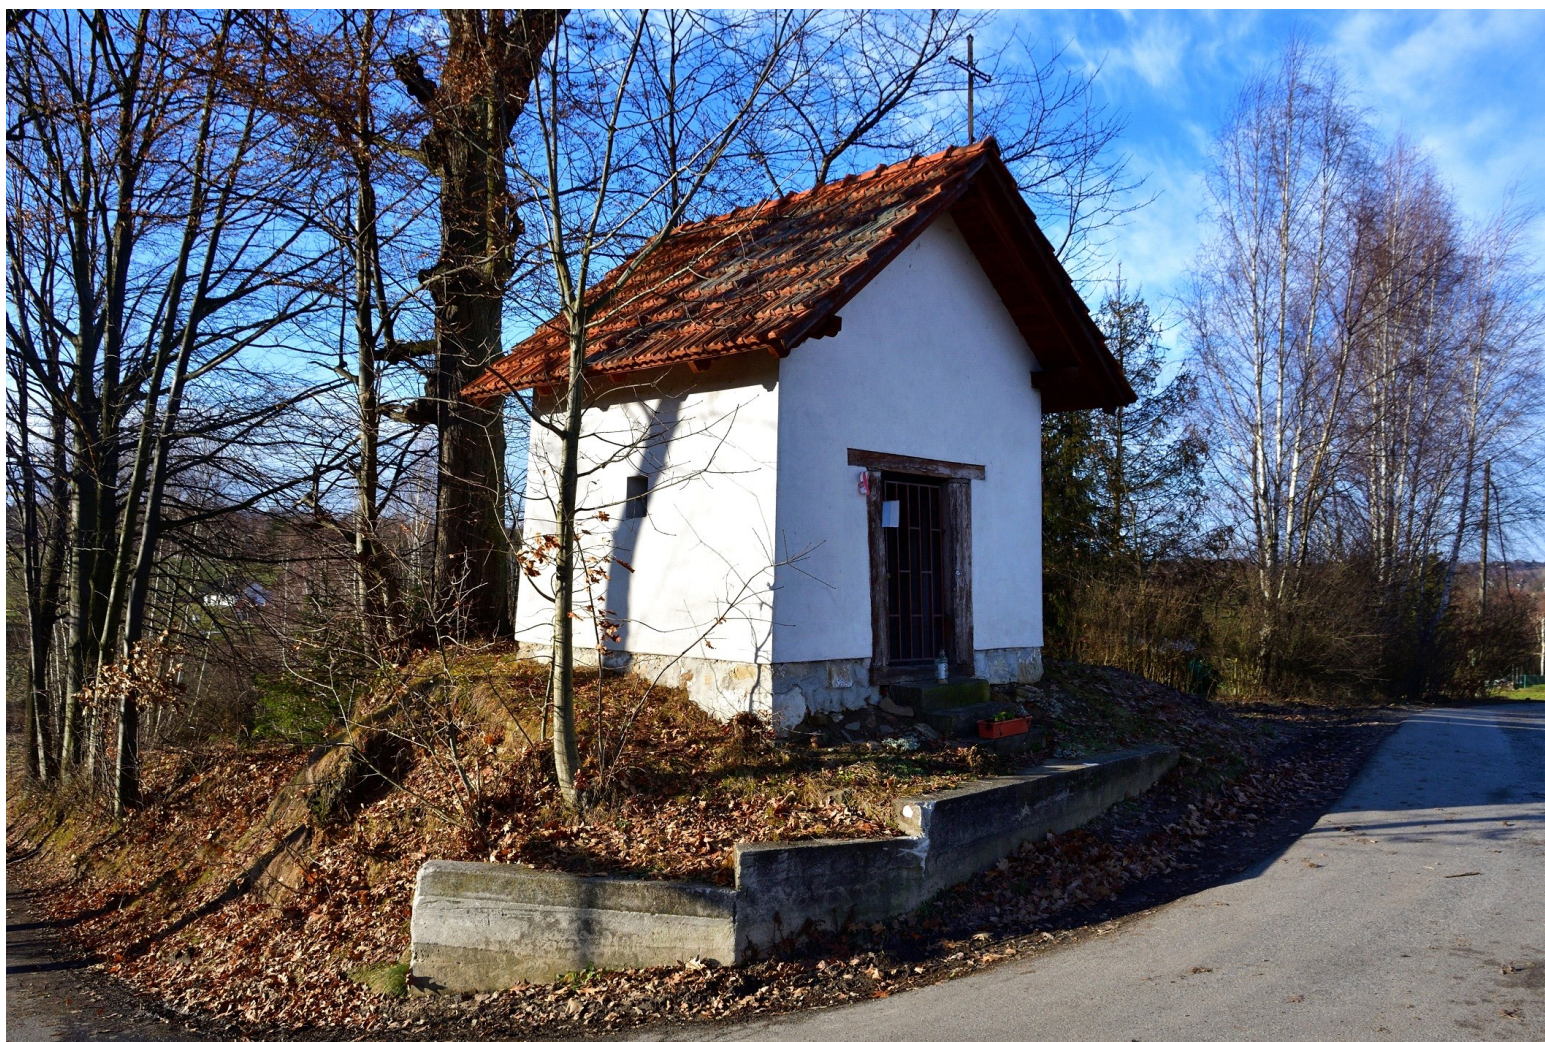
Opis: Kapliczka domkowa powstała w II poł. XVIII w., kamienna, otynkowana, wzniesiona na rzucie zbliżonym do kwadratu. Dach dwuspadowy kryty dachówką ceramiczną, zwieńczony ażurowym, metalowym krzyżem o trójlistnych zakończeniach ramion. Elewacje bezstyłowe, posadowione na wysokiej, kamiennej podmurówce. W elewacjach bocznych pojedyncze, niewielkie, nieszkłone otwory okienne. Prostokątny otwór drzwiowy zwieńczony prostym drewnianym portalem. Metalowe, jednoskrzydłowe drzwi, w całości ażurowe. Kapliczka poprzedzona trzema stopniami. Wnętrze kapliczki jednoprzestrzenne ze sklepieniem łukowym. We wnętrzu kamienna mensa z polichromowaną figurą Matki Bożej. Do lat 70. XX w. znajdowała się tu drewniana rzeźba Jezusa upadającego pod krzyżem. Kapliczka powstała z fundacji Agnieszki i Jana Zakrzowskich. Zgodnie z przekazem, niegdyś znajdował tu się plebański ogród z winnicą. [1]

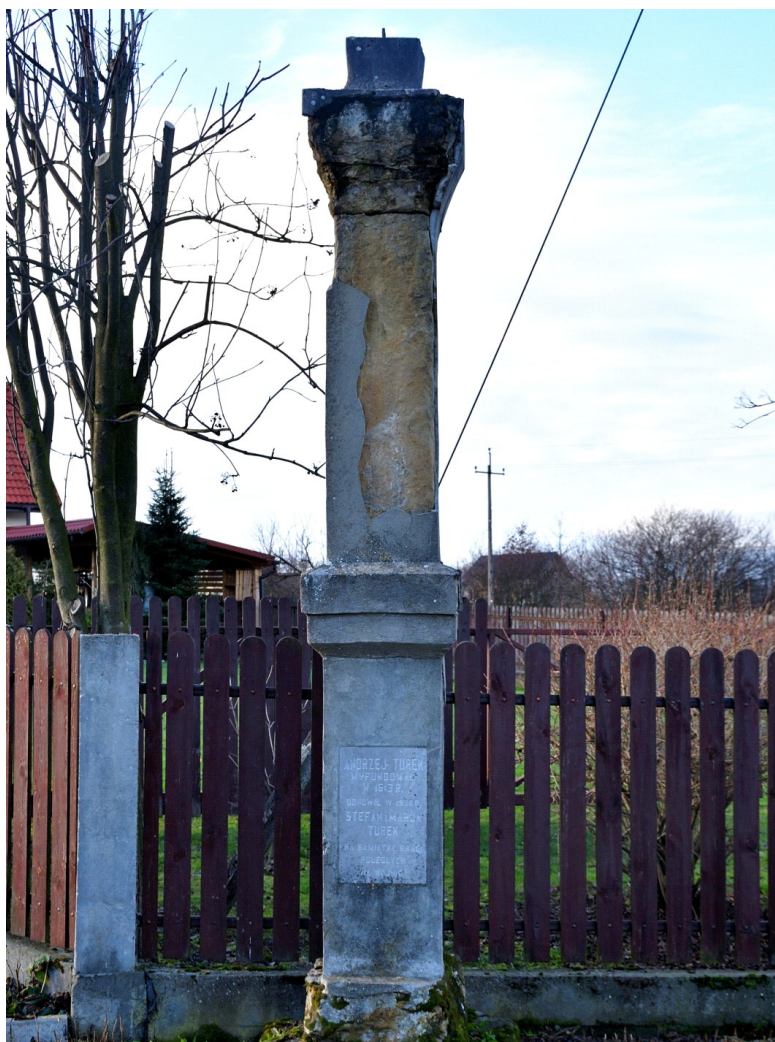
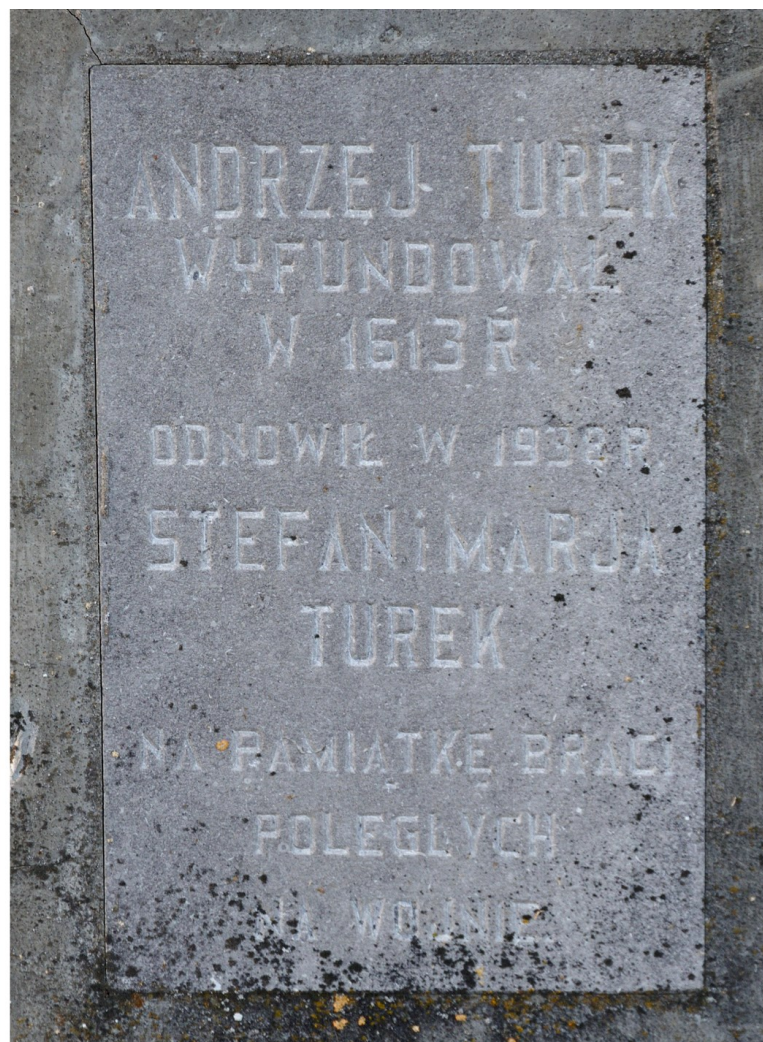
Opis: Postument powstał w 1613 r., kamienny z piaskowca, otynkowany, wysoki, prostopadłościenny, posadowiony na pojedynczej, kwadratowej podstawie. Postument z wydzielonym cokołem, zwieńczonym uskokiem, podzielony na dwie części – dolną z prostokątną płyciną z wyrytą inskrypcją fundacyjną, oraz górną gładką. Dolna część zwieńczona prostym, wydatnym gzymsem, a górna kielichowym kapitelem. Na postumencie profilowany cokolik, na którym dawniej znajdowała się figura św. Józefa trzymającego Dzieciątka Jezus na ręce. Postument z figurą powstał z fundacji Andrzeja Turka. Obiekt został odnowiony w 1938 r. Figura św. Józefa zaginęła na przełomie lat 80. i 90. XX w. [1]

Stan zachowania: zły – brak figury, widoczne ubytki tynku, zwietrzały kamień, miejscami porośnięty mchem; wymaga prac konserwatorskich.
