## EWIDENCJA ZABYTKÓW GMINY BRZEŹNICA 2023 r.

# KARTA ADRESOWA ZABYTKU NIERUCHOMEGO

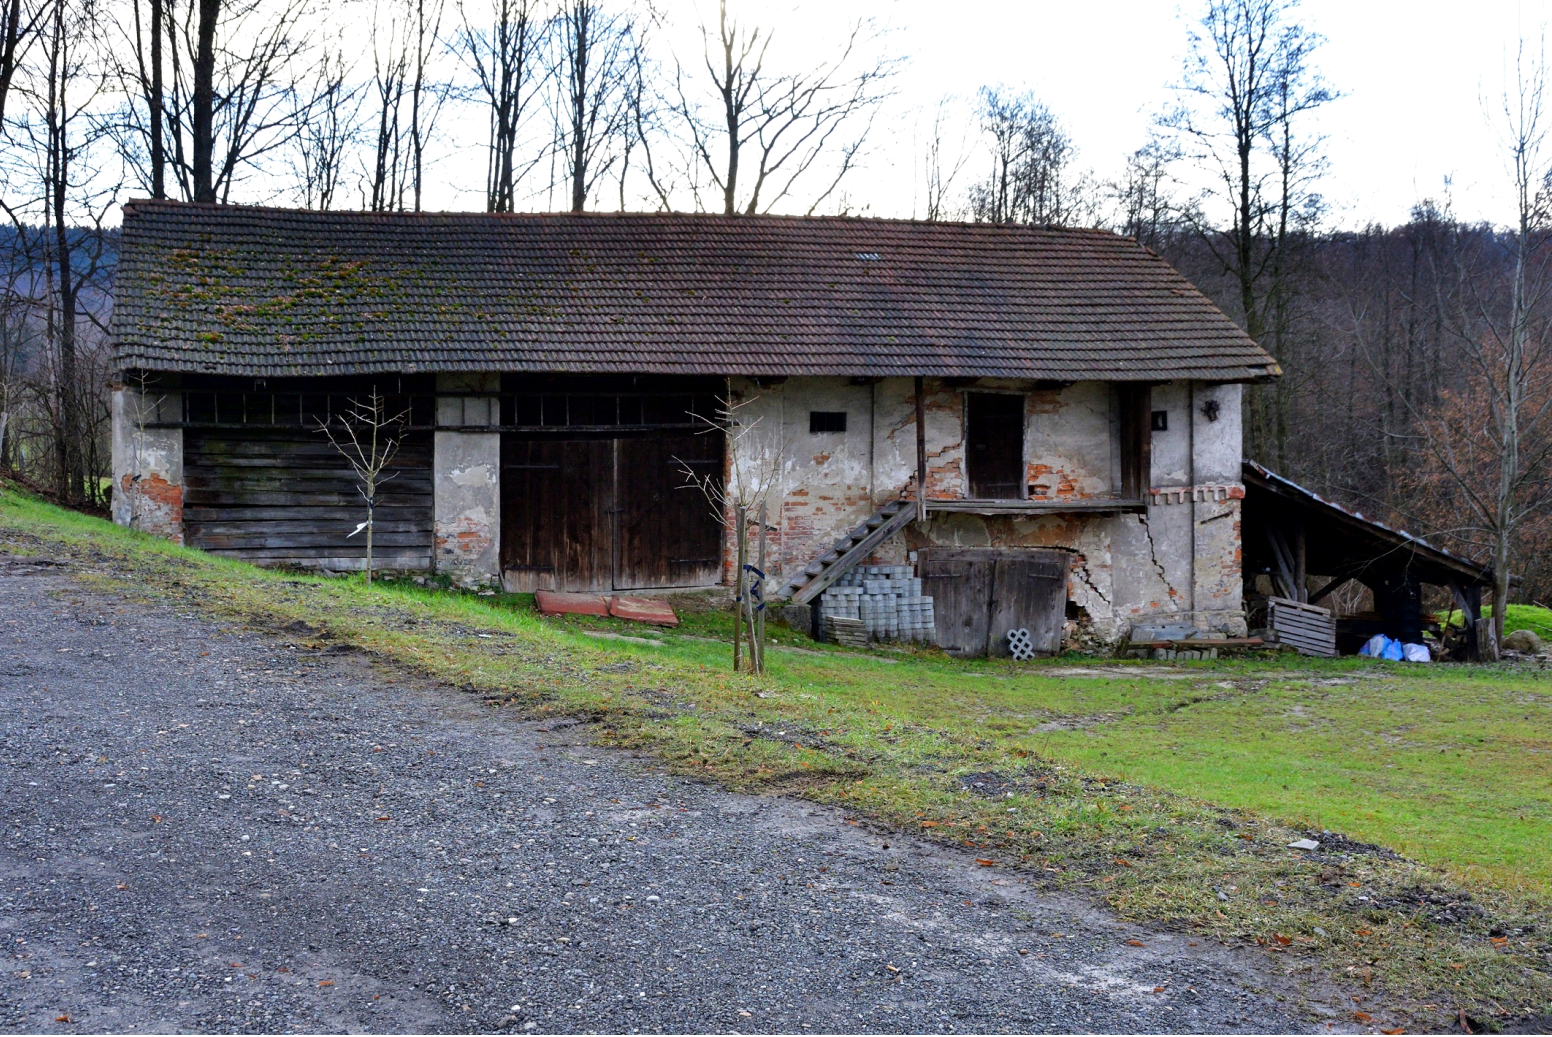
**Opis:** Obora powstała na początku XX w., murowana z cegły, parterowa z dwukondygnacyjną częścią zachodnią, wzniesiona na rzucie wydłużonego prostokąta. Dach dwuspadowy kryty dachówką cementową. Elewacja frontowa asymetryczna, trzyosiowa akcentowana lizenami z pseudoryzalitem w trzeciej osi. Na ścianach widoczne pozostałości po dekoracyjnym gzymsie kordonowym. W osiach drugiej i trzeciej szeroki, prostokątny otwór bramny z drewnianymi, dwuskrzydłowymi wrotami. W trzeciej osi w drugiej kondygnacji prostokątny otwór drzwiowy, dekorowany prostym portalem z drewnianymi, jednoskrzydłowymi drzwiami. Po obu stronach drzwi niewielkie, prostokątne otwory wentylacyjne. W pierwszej osi szeroki, prostokątny otwór zakryty deskami. Wejście na piętro poprzedzone schodami.

**Stan zachowania:** dostateczny – widoczne ubytki tynku, ściany z głębokimi pęknięciami, konstrukcja dachu w średnim stanie technicznym.

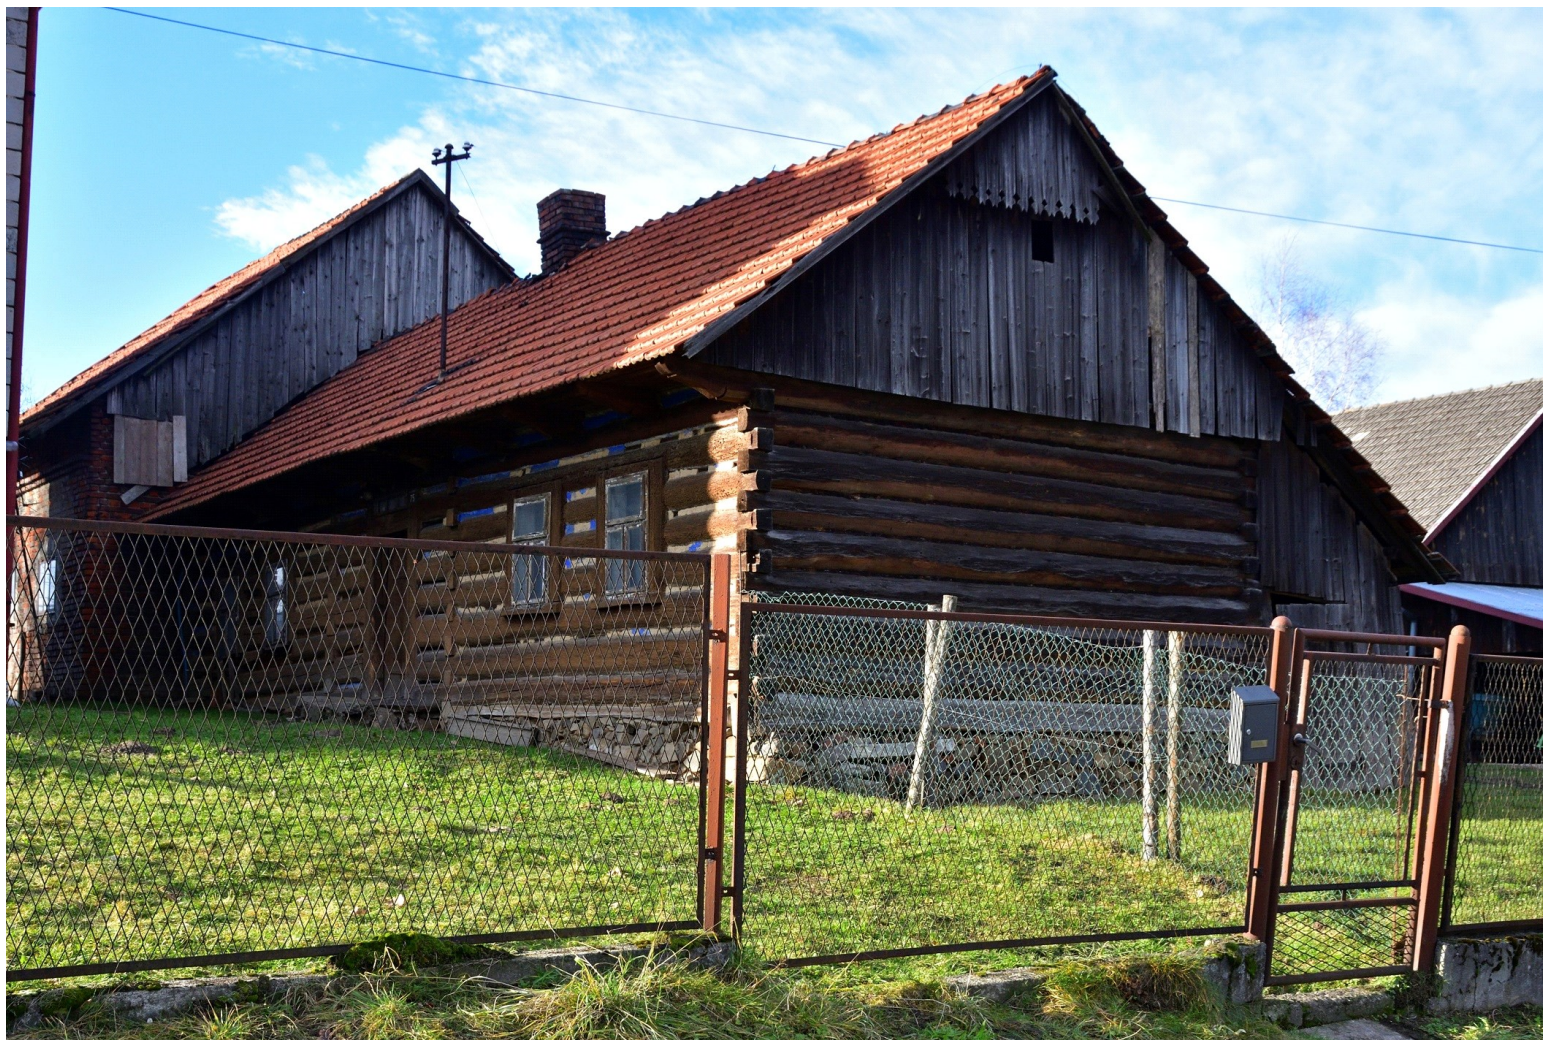
Opis: Dom mieszkalny powstały w 1883 r., drewniany, konstrukcji zrębowej, parterowy, wzniesiony na rzucie prostokąta. Dach dwuspadowy kryty dachówką ceramiczną. Elewacje z belek utykane słomą i gliną, malowane tzw. siwulą, posadowione na niskiej podmurówce. Ściany szczytowe szalowane pionowo z prostokątnym otworem wentylacyjnym zamkniętym łukiem pełnym w osi środkowej. Nad otworem szalunek z dekoracyjnym detalem snycerskim. Elewacja frontowa symetryczna, pięcioosiowa. W osi środkowej prostokątny otwór drzwiowy z drewnianymi, jednoskrzydłowymi drzwiami. W osiach bocznych prostokątne otwory okienne z drewnianymi, skrzynkowymi, trzypolowymi oknami.  
Od strony zachodniej budynku dobudowana nowsza część, prawdopodobnie również mieszkalna.

Stan zachowania: dobry.

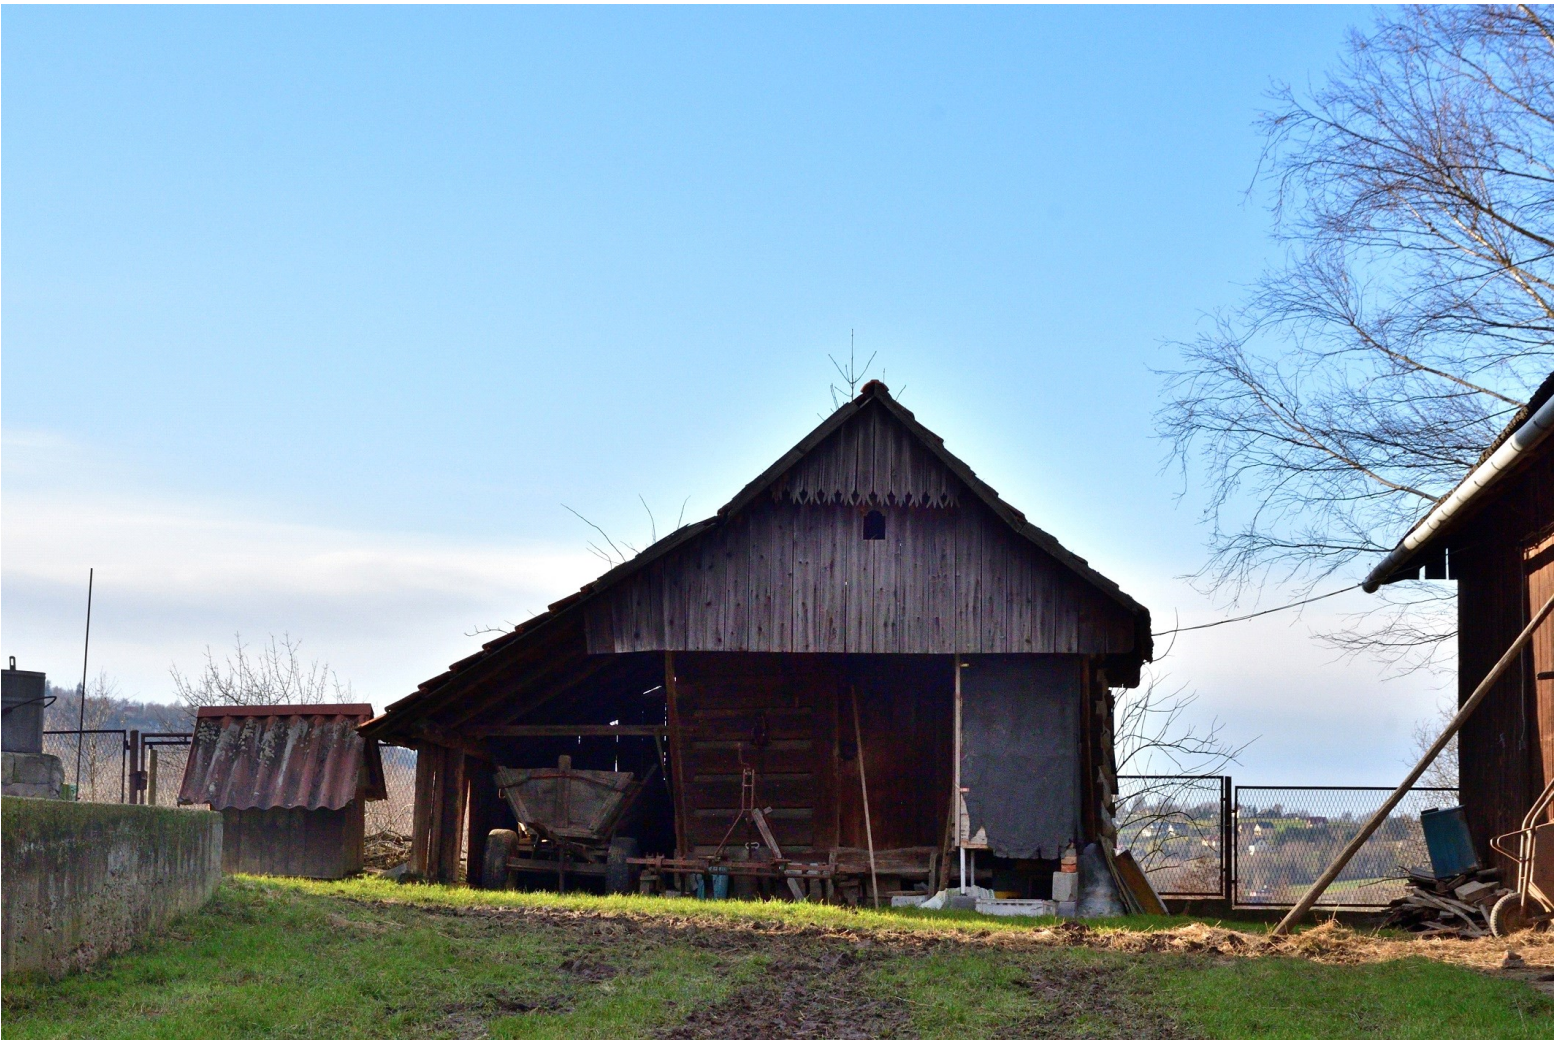
Opis: Spichlerz powstały w 1883 r., drewniany, konstrukcji zrębowej, parterowy, wzniesiony na rzucie zbliżonym do kwadratu. Dach dwuspadowy kryty dachówką ceramiczną. Elewacje z szerokich belek ułożonych poziomo. Ściany szczytowe szalowane pionowo z prostokątnym otworem wentylacyjnym zamkniętym łukiem pełnym w osi środkowej. Nad otworem szalunek z dekoracyjnym detalem snycerskim. Elewacja frontowa symetryczna, jednoosiowa. Prostokątny otwór drzwiowy, dekorowany prostym portalem, z drewnianymi, jednoskrzydłowymi drzwiami. Wejście poprzedzone wysokim, pojedynczym schodem. Od strony południowej budynku dobudowana drewniana wozownia z dachem jednospadowym krytym dachówką ceramiczną.

Stan zachowania: dobry.

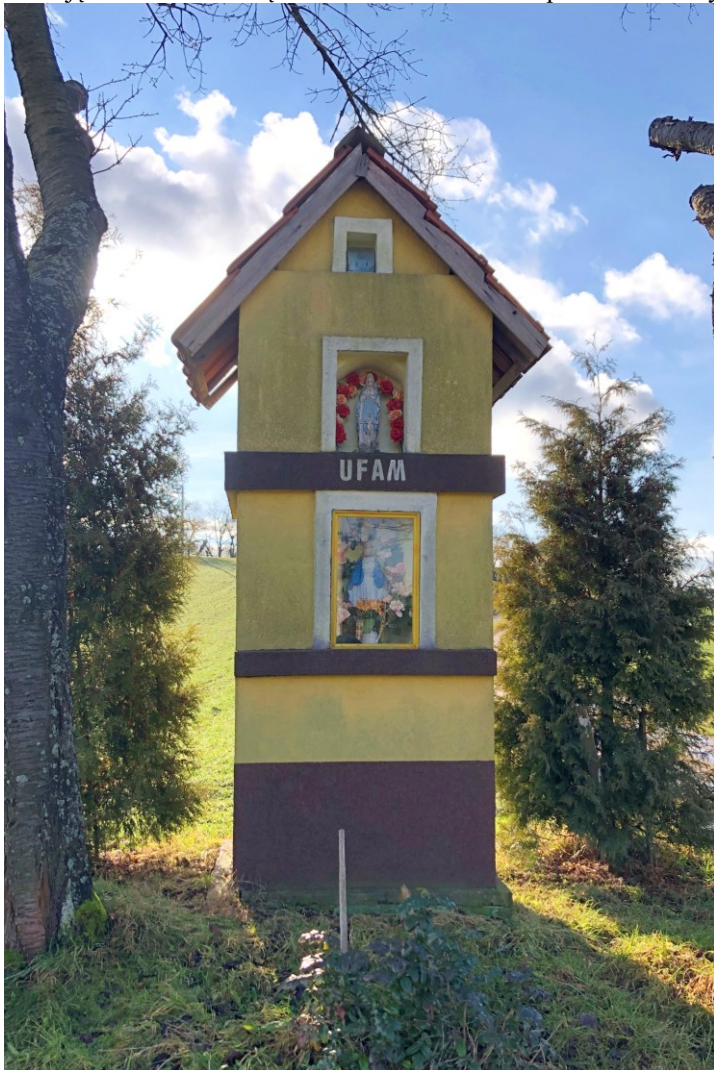
Opis: Kapliczka słupowa powstała w II poł. XIX w., kamienna, otynkowana, w formie prostopadłościennego filara, posadowiona na pojedynczej, kwadratowej podstawie. Filar podzielony na trzy części – dolną, gładką, środkową z prostokątną, przeszkloną niszą oraz górną z prostokątną niszą na froncie, i mniejszymi, prostokątnymi niszami zamkniętymi łukiem pełnym po bokach. Poszczególne części oddzielone prostym gzymsem. W niszach gipsowe, polichromowane rzeźby świętych. Kapliczka zwieńczona dwuspadowym daszkiem krytym dachówką ceramiczną. W ścianie szczytowej niewielka, prostokątna nisza z obrazem umieszczona w osi środkowej. Kapliczka została odnowiona na początku XXI w. [1, 4]

Stan zachowania: dobry – brak zachowania cech stylowych.

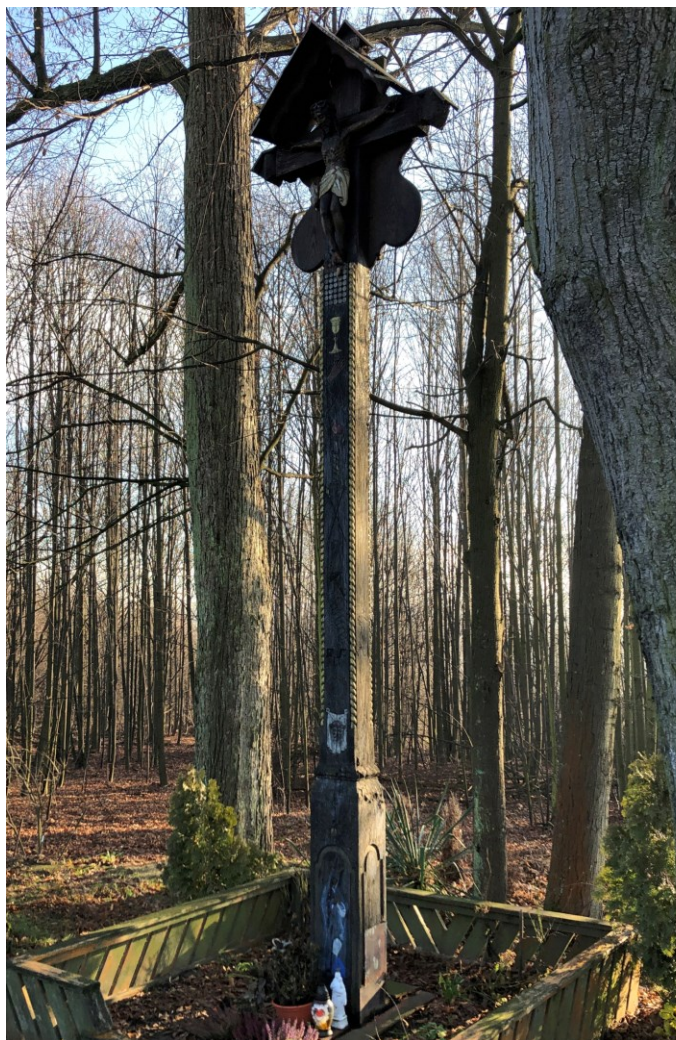
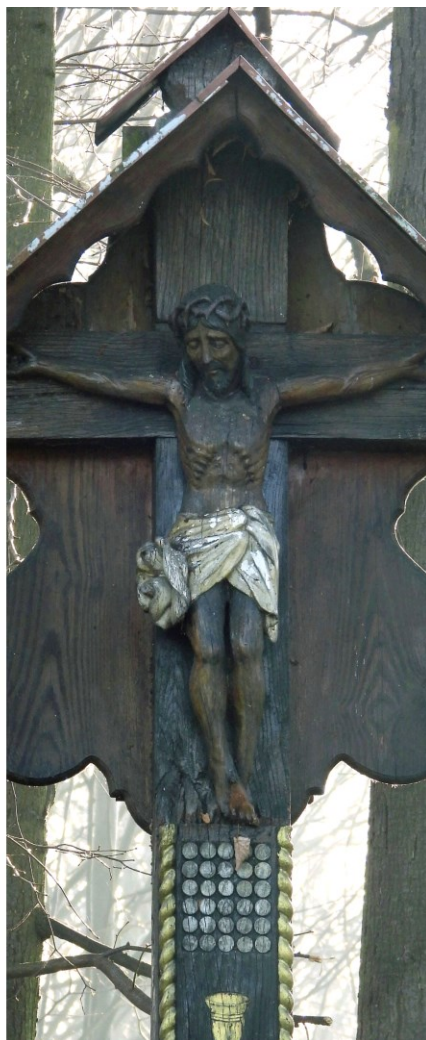
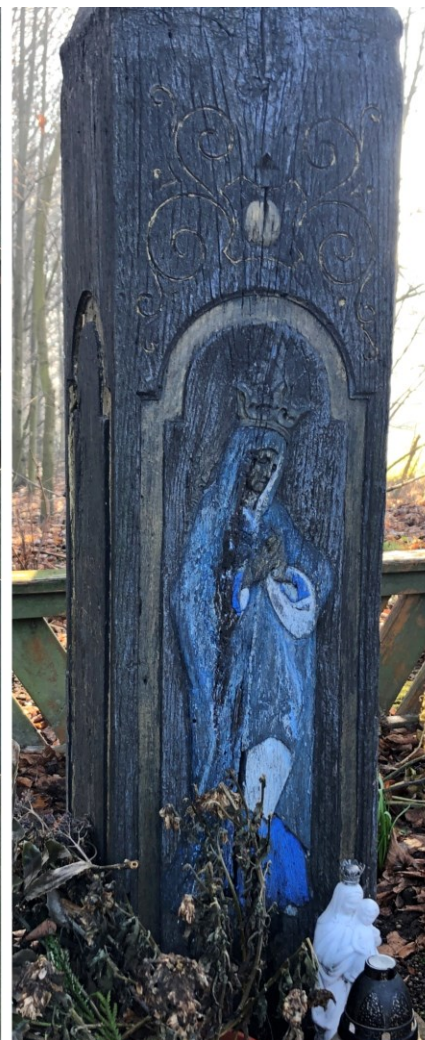
Opis: Krzyż przydrożny powstały w 1920 r., drewniany, polichromowany, ustawiony na pojedynczej, kwadratowej podstawie. Wysoka pionowa belka z przewężeniem, bogato zdobiona płaskorzeźbami z narzędziami i symbolami Męki Pańskiej. Jezus w perizonium zawiązanym na lewym biodrze i koronie cierniowej ma opuszczoną głowę. Krzyż zwieńczony blaszanym, dwuspadowym daszkiem. Obiekt okala niskie, drewniane ogrodzenie. Krzyż powstał z fundacji Teresy i Franciszka Skrzyńskich, właścicieli gruntu, jako akt wdzięczności za powrót Franciszka z I wojny światowej. Obiekt wykonał rzeźbiarz-stolarz Franciszek Foltyn z Brzeżnicy. W 2005 r. krzyż został odnowiony. [1]

Stan zachowania: bardzo dobry.

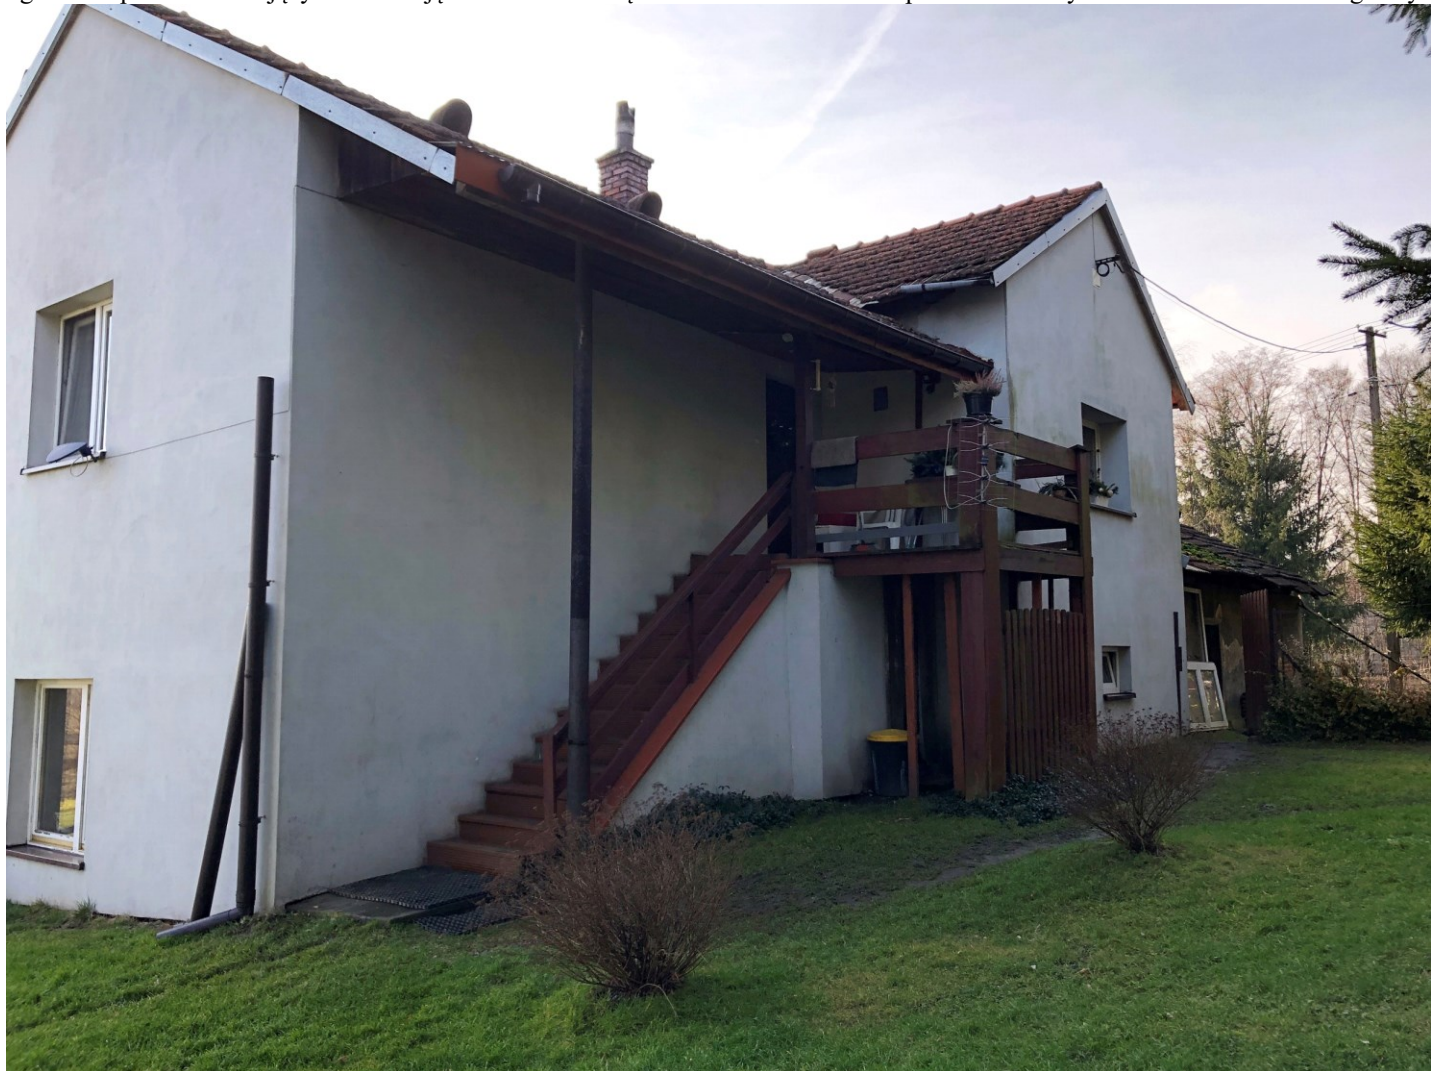
| | | | | 6. Formy ochrony<br>dobry – wschodnia część<br>budynku odnowiona z<br>zachowaniem gabarytu bryły,<br>formy dachu, stolarka okienna i |

Opis: Dworek powstały pod koniec XIX w., murowany z cegły, otynkowany, parterowy z dwukondygnacyjną częścią wschodnią, wzniesiony na rzucie wydłużonego prostokąta. Dach dwuspadowy kryty dachówką ceramiczną. Elewacje bezstylowe. Elewacja frontowa asymetryczna, pięcioosiowa z zewnętrzną klatką schodową w części wschodniej. W pierwszej, trzeciej, czwartej i piątej osi prostokątne otwory drzwiowe. Stalarka drzwiowa w większości zachowana; drzwi drewniane, jednoskrzydłowe. W pozostałej osi prostokątne otwory okienne ze współczesnymi, jedno- lub dwuskrzydłowymi oknami.

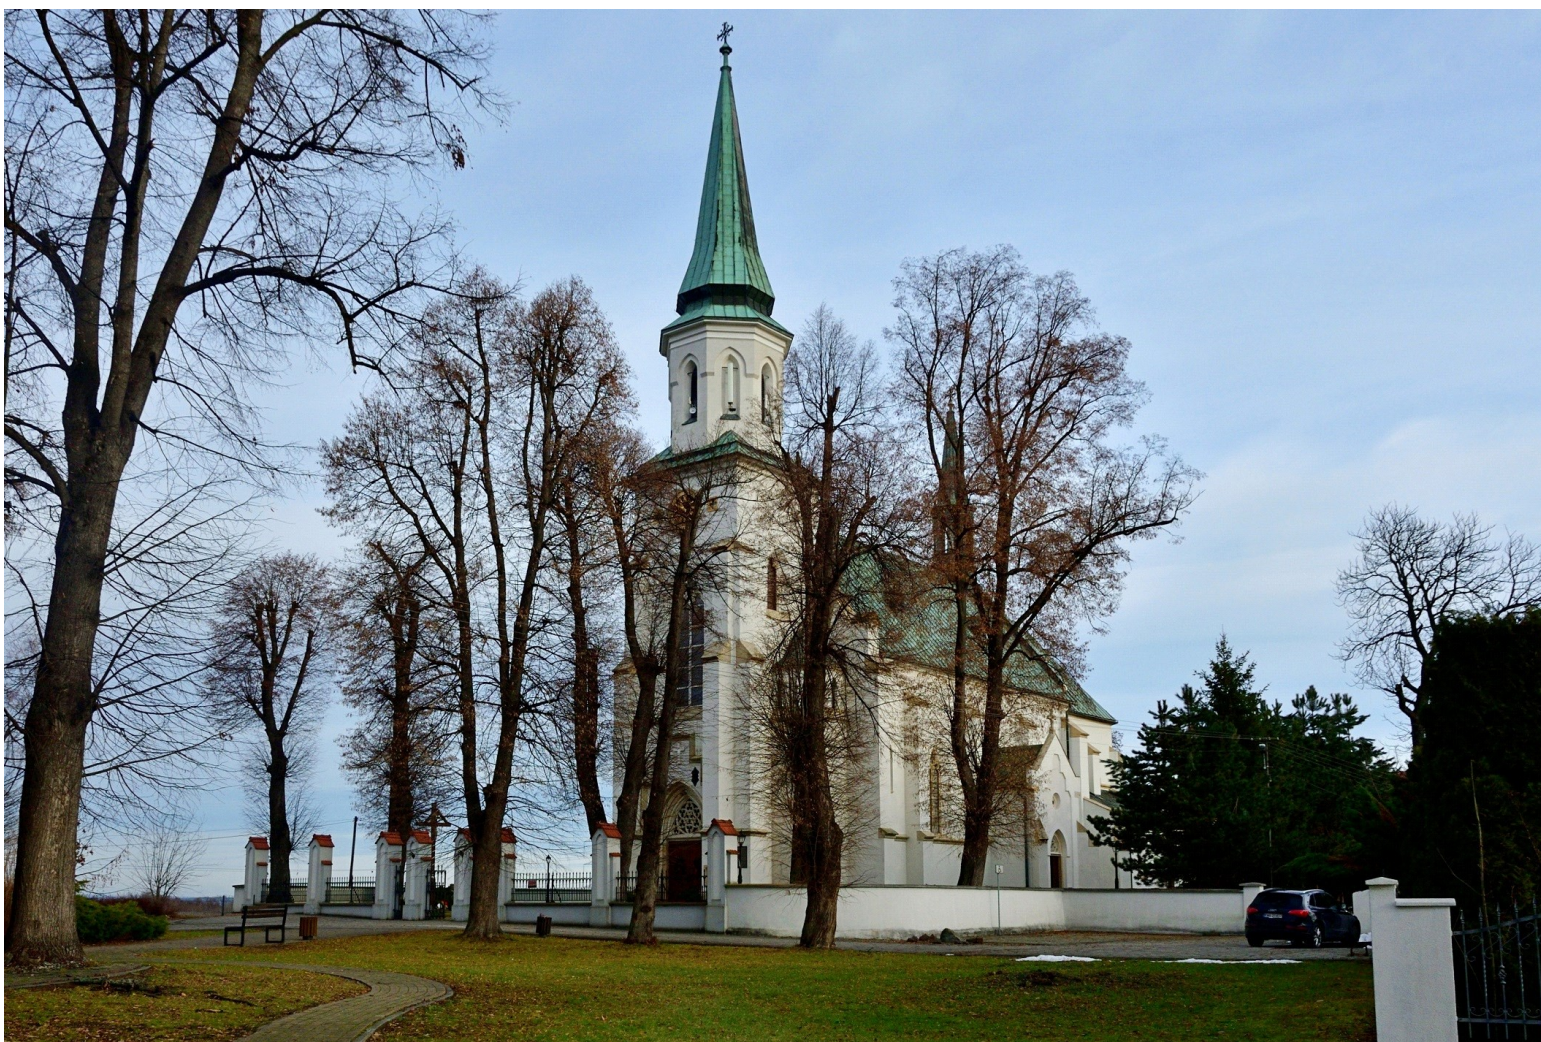
**Opis:** Kościół powstały w 1882 r. w stylu gotyku nadwiślańskiego, murowany z cegły, otynkowany, orientowany, jednonawowy, wzniesiony na rzucie wydłużonego prostokąta. Dach wielospadowy kryty blachą płaską. Na szczycie, nad nawą, wieloboczna sygnaturka z iglicowym, hełmowym daszkiem. Prezbiterium zamknięte trójboczną apsydą z zakrystią od północy. Nawa prostokątna z dostawioną kaplicą grobową Leonarda i Ludwiki Wężyków od północy i kruchtą od zachodu. Nad kruchtą wieża dzwonnicza zwieńczona wysmukłym, iglicowym hełmem. Ściany wzmocnione przyporami. Elewacja frontowa zdobiona ostrołukowym portalem z maswerkiem ujętym w schodkowe obramienia. Nad portalem tarcza zegarowa.

Stan zachowania: bardzo dobry.

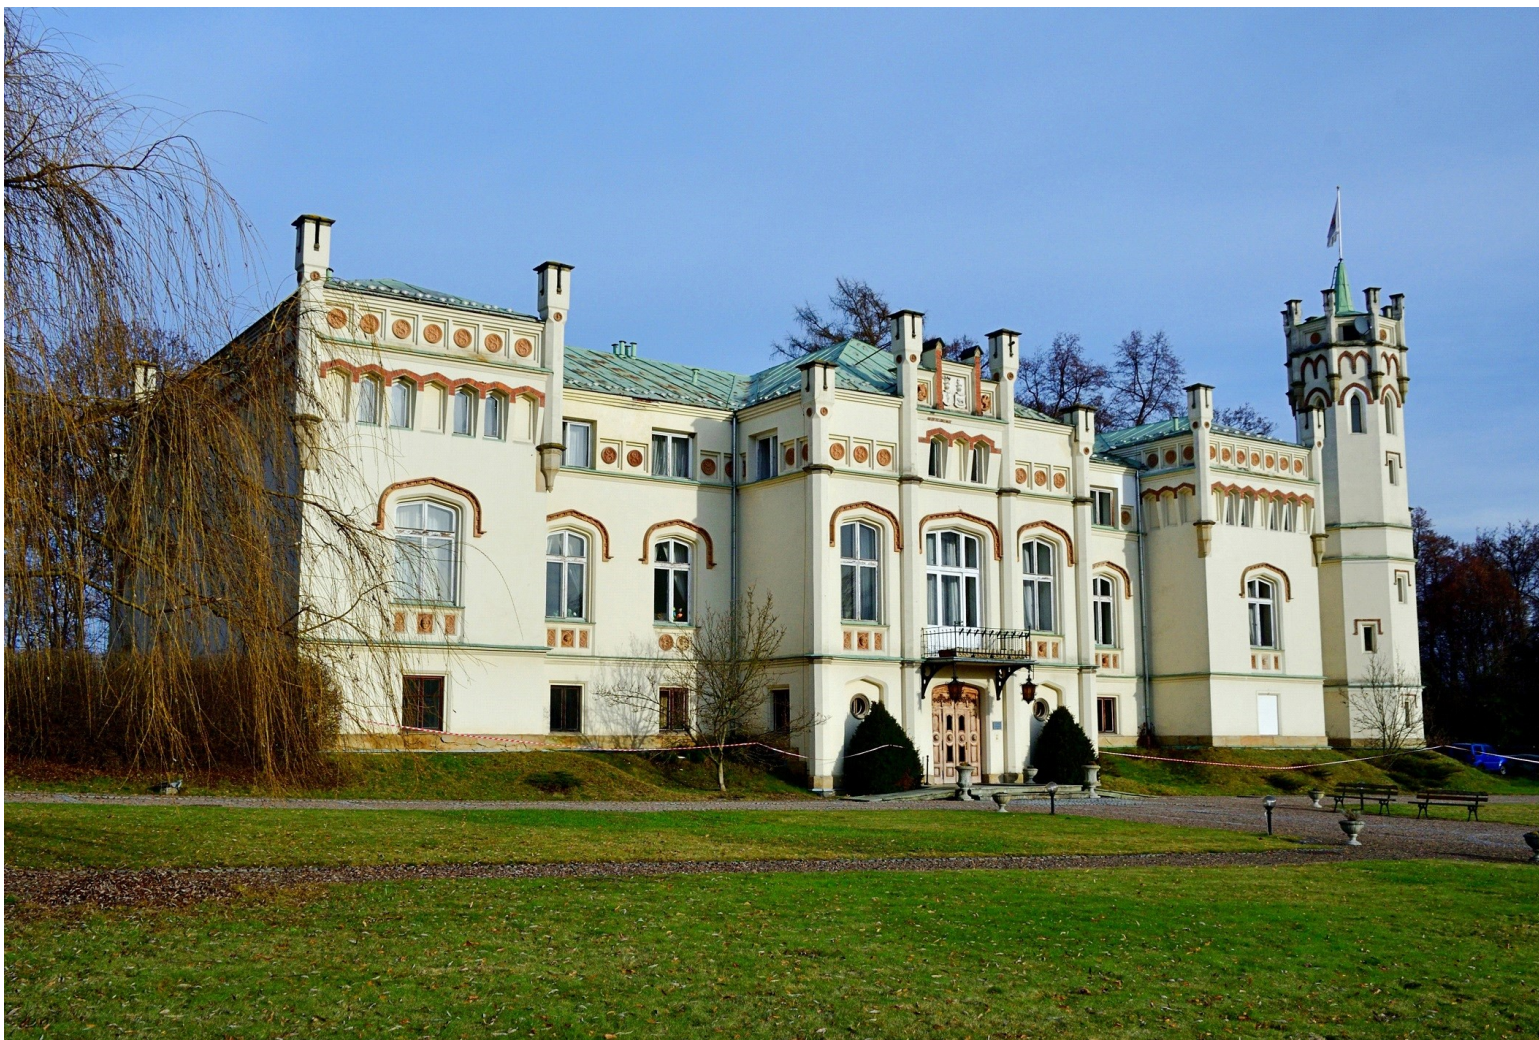
Opis: Pałac powstały w 1860 r. w stylu neogotyckim, murowany, otynkowany, trzykondygnacyjny, wzniesiony na rzucie wydłużonego prostokąta. Dach wielospadowy kryty blachą na rąbek stojący. Elewacja frontowa asymetryczna, wieloosiowa z trzema ryzalitami i ośmioboczną wieżą, mieszczącą klatkę schodową. Narożniki ryzalitów i wieży zwieńczone sterczynami w kształcie wieżyczek. Elewacje dekorowane fryzami złożonymi z płycin zdobionych maswerkowymi medalionami lub z wnek machikuł. W środkowym ryzalicie bogato zdobiony prostokątny otwór drzwiowy z drewnianymi, jednoskrzydłowymi drzwiami. Nad wejściem niewielkich rozmiarów balkon. W szczycie ryzalitu tarcza z herbami Wężyk i Ciołek. Otwory okienne kwadratowe lub prostokątne zamknięte łukiem Tudorów. Stolarka okienna współczesna, stylizowana; okna jedno- lub dwuskrzydłowe oraz skrzynkowe, czteropolowe. Otwory okienne dekorowane gzymsami nadokiennymi w kształcie łuków Tudora.

Stan zachowania: bardzo dobry.

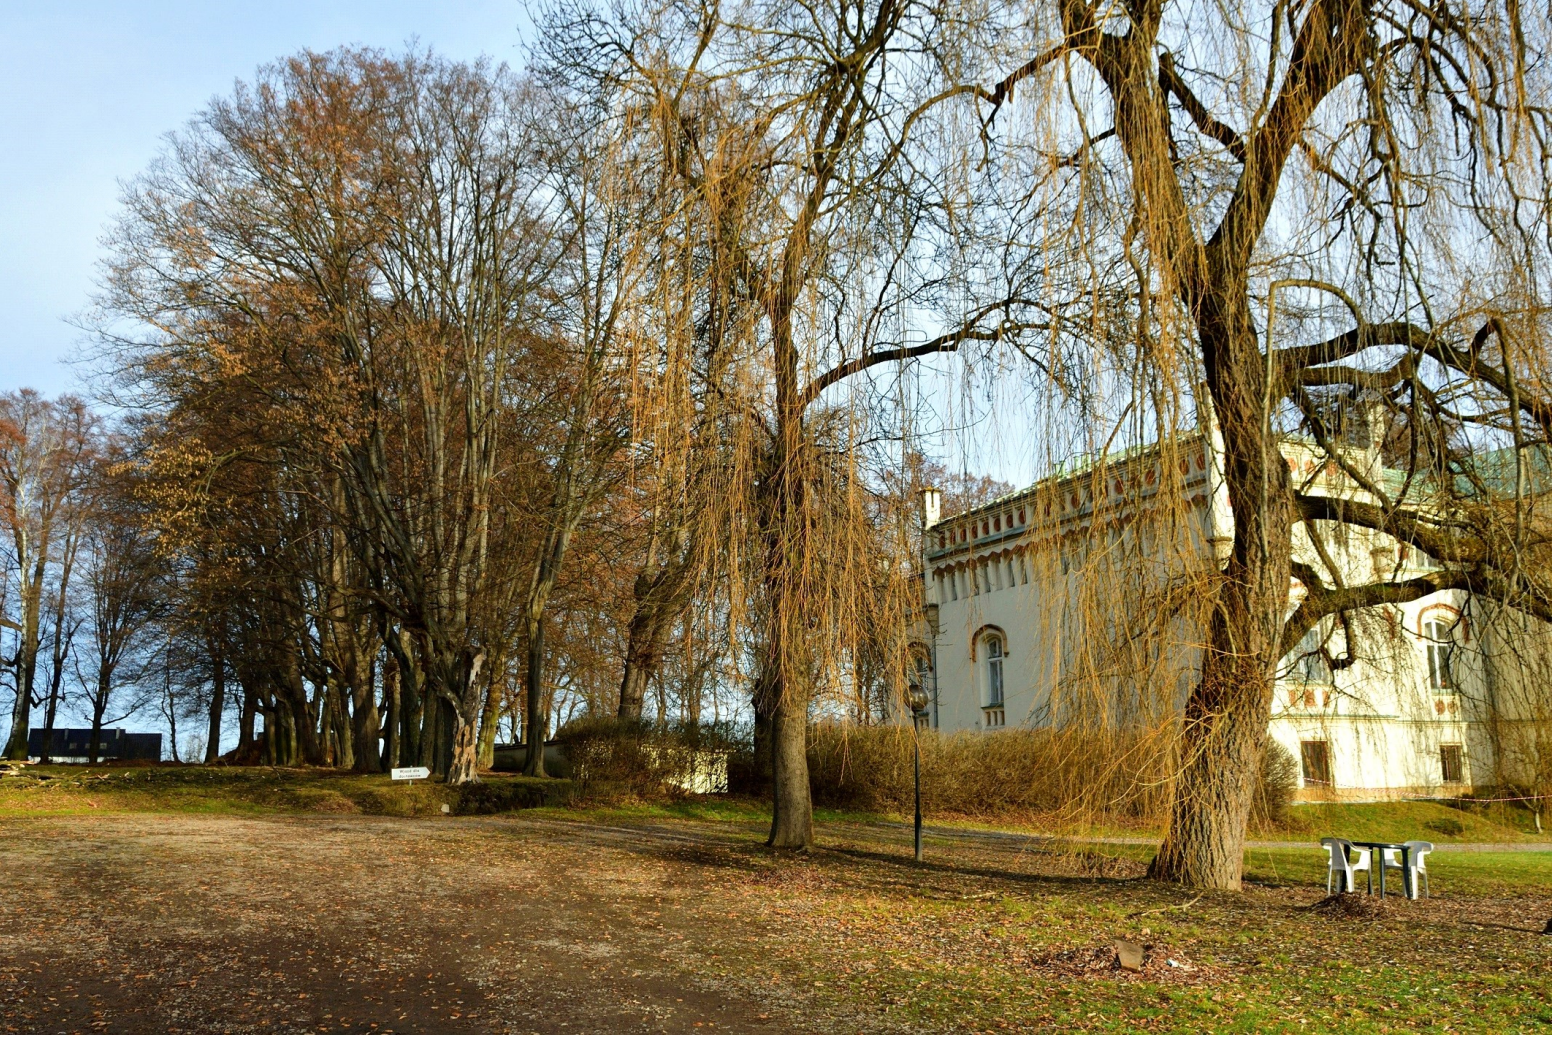
**Opis:** Park w stylu włoskim założony w II poł. XVIII w. związany z dawnym zespołem pałacowo-parkowym. Obiekt w kształcie wydłużonego prostokąta z łagodnym ukształtowaniem terenu. Układ parku osiowy wielownętrzowy z wnętrzami głównym i kameralnymi. Zadrzewienia zwarte ze starodrzewem, ubogie gatunkowo. Na terenie parku znajduje się pałac z 1860 r. [6]

**Stan zachowania:** bardzo dobry – układ kompozycyjny i starodrzew zachowane.

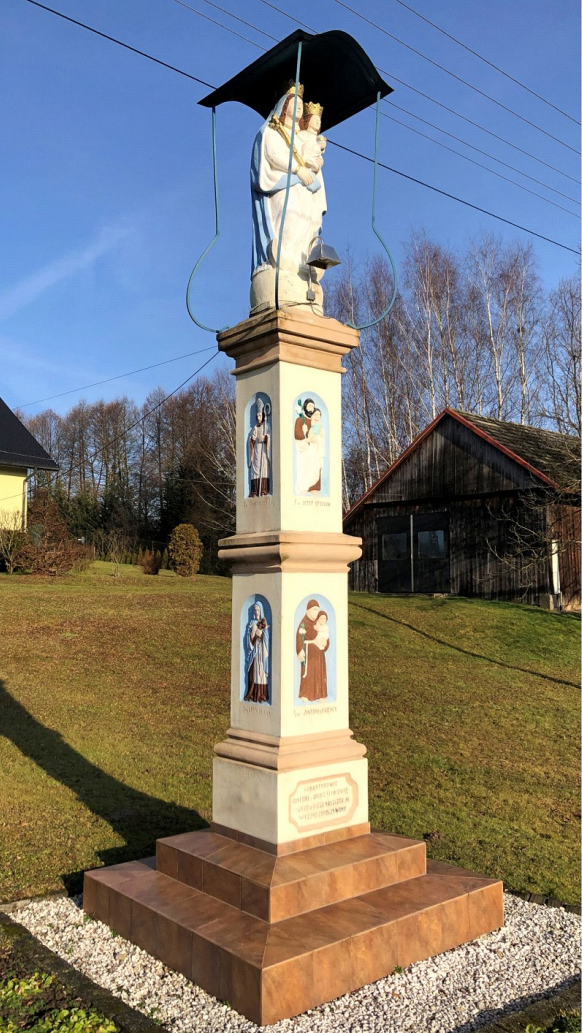
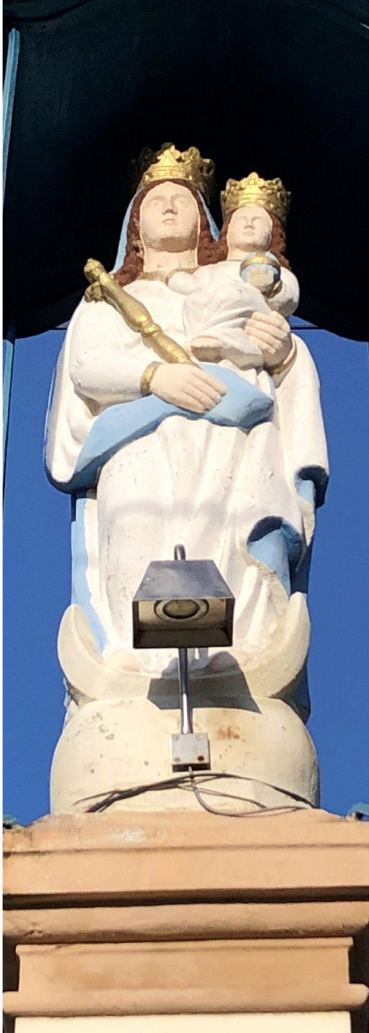
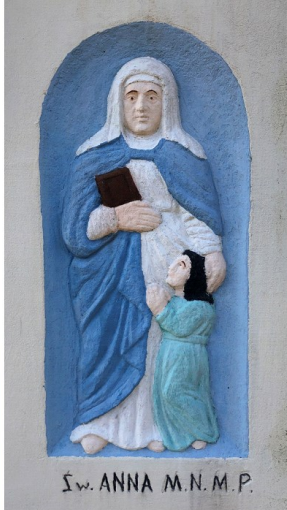
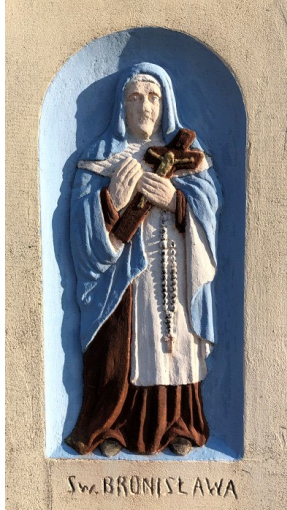
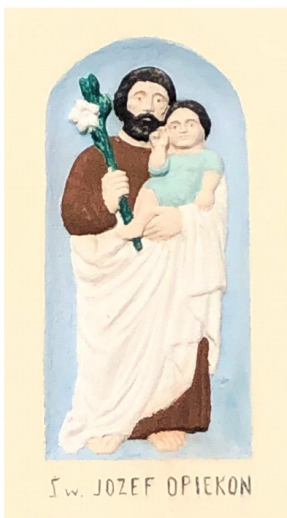
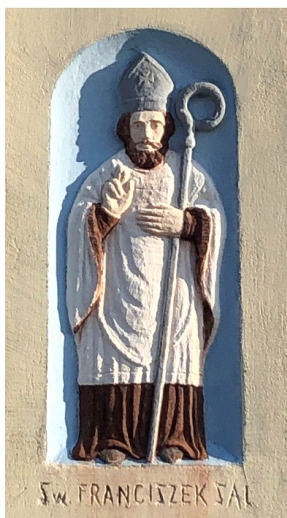
Opis: Kapliczka słupowa powstała w 1936 r., kamienna, polichromowana, dwukondygnacyjna, posadowiona na dwustopniowej, kwadratowej podstawie i prostopadłościennym cokole, zwieńczona figurą. Poszczególne kondygnacje oddzielone profilowanymi, wydatnymi gzymsami. Cokół zwieńczony ćwierćwałkiem i simą. Na cokole, na frontowej ścianie, wyryta inskrypcja fundacyjna. W pierwszej i drugiej kondygnacji, prostokątne płyciny zamknięte łukiem pełnym z polichromowanymi płaskorzeźbami z wizerunkami świętych, ukazanymi w całej postaci, frontalnie. W pierwszej kondygnacji we frontowej płycinie św. Antoni z Padwy z Dzieciątkiem Jezus, różańcem i lilią, w prawej św. Anna z małym Jezusem i księgą, a w lewej św. Bronisława z krzyżem i różańcem. W drugiej kondygnacji we frontowej płycinie św. Józef z Dzieciątkiem Jezus i lilią, w prawej św. Władysław w koronie z mieczem, chorągwią i różańcem, a w prawej św. Franciszek Salezy z pastorałem. W pierwszej kondygnacji na tylnej płaszczyźnie wyryta i polichromowana inskrypcja z datą fundacji kapliczki. Kapliczka zwieńczona polichromowaną figurą Matki Bożej Królowej Polski w całej postaci, ustawioną frontalnie. Maria ukazana na sierpie księżycy, leżącym na kuli ziemskiej, z Dzieciątkiem Jezus na lewej ręce. Maria ubrana w białą suknię i niebieski płaszcz, zarzucony na głowę, a Dzieciątko w białą szatę. Ich głowy wieńczą otwarte korony. Maria trzyma berło, a Dzieciątko królewskie jabłko. Nad figurą blaszany baldachim z lekko wygiętymi bokami, osadzony na czterech wygiętych, metalowych prętach.

Stan zachowania: bardzo dobry.

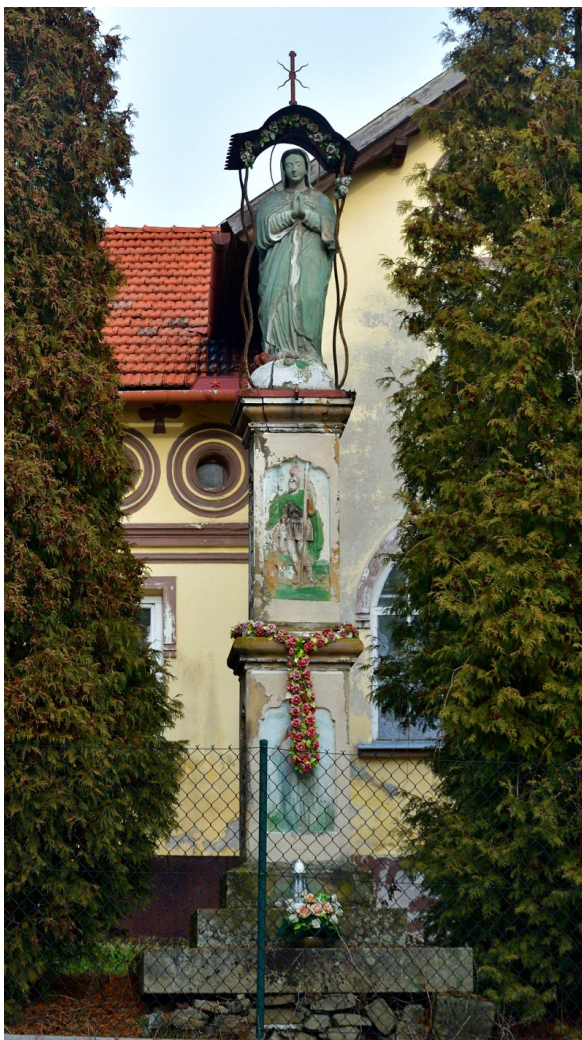
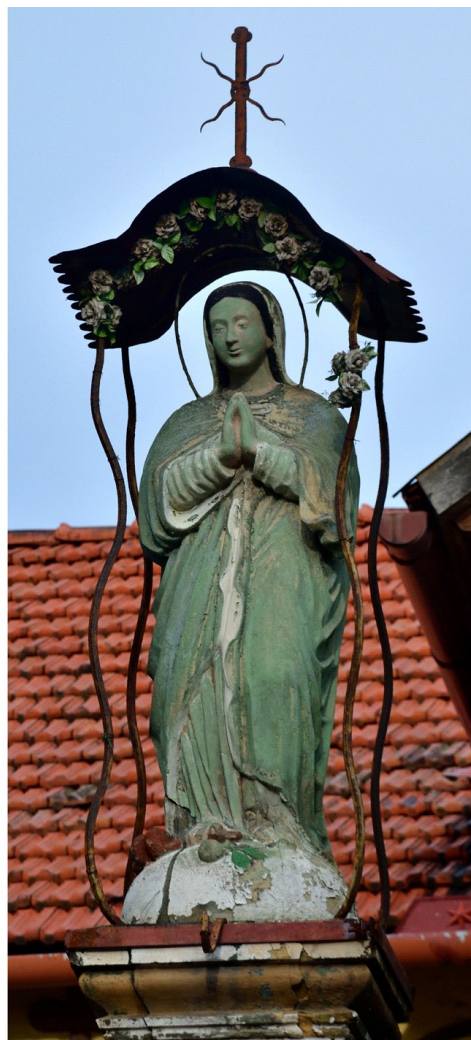
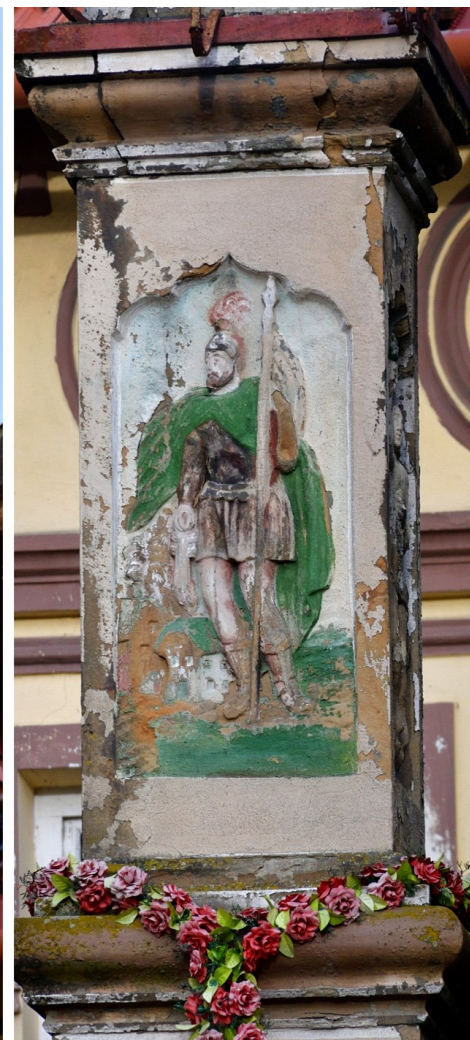
Opis: Kapliczka słupowa powstała na początku XX w., kamienna z piaskowca, polichromowana, dwukondygnacyjna, posadowiona na trzystopniowej, kwadratowej podstawie, zwieńczona figurą. Poszczególne kondygnacje oddzielone profilowanymi, wydatnymi gzymsami. W pierwszej i drugiej kondygnacji, prostokątne płyciny zamknięte łukiem w ośli grzbiet. W pierwszej kondygnacji we frontowej płycinie polichromowany wizerunek nieznanej świętej. W pozostałych płycinach polichromowane płaskorzeźby z wizerunkami świętych, częściowo nieczytelne. Ukazane postacie to św. Florian, św. Michał Archanioł, Mojżesz oraz św. Tomasz. Kapliczka zwieńczona polichromowaną figurą Matki Bożej Niepokalanej w całej postaci, ustawioną frontalnie. Maria ukazana na globie ziemskim, prawą stopą deptająca węża, z rękami złożonymi do modlitwy. Maria ma na sobie długą suknię i płaszcz zarzucony na głowę. Jej głowę okala nimb, dawniej z dwunastoma gwiazdami. Nad figurą blaszany baldachim, dawniej w kształcie łuku nadwieszzonego, osadzony na czterech wygiętych, metalowych prętach. Boki baldachimu dekorowane zębatym lambrekinem, skierowanym do boków. Na baldachimie pozostałości po metalowym krzyżu o trójlistnych zakończeniach ramion z czterema symetrycznymi promieniami. Kapliczka na prywatnej posesji, okalana współczesnym ogrodzeniem z siatki na betonowej podmurówce. Kapliczka powstała z fundacji Tomasza Bobuli, rolnika i właściciela dużego gospodarstwa. [1]

Stan zachowania: dostateczny – widoczne ubytki w polichromii, zwietrzały kamień, miejscami pokryty zielonym nalotem, baldachim wygięty i zardzewiały, krzyż niekompletny.

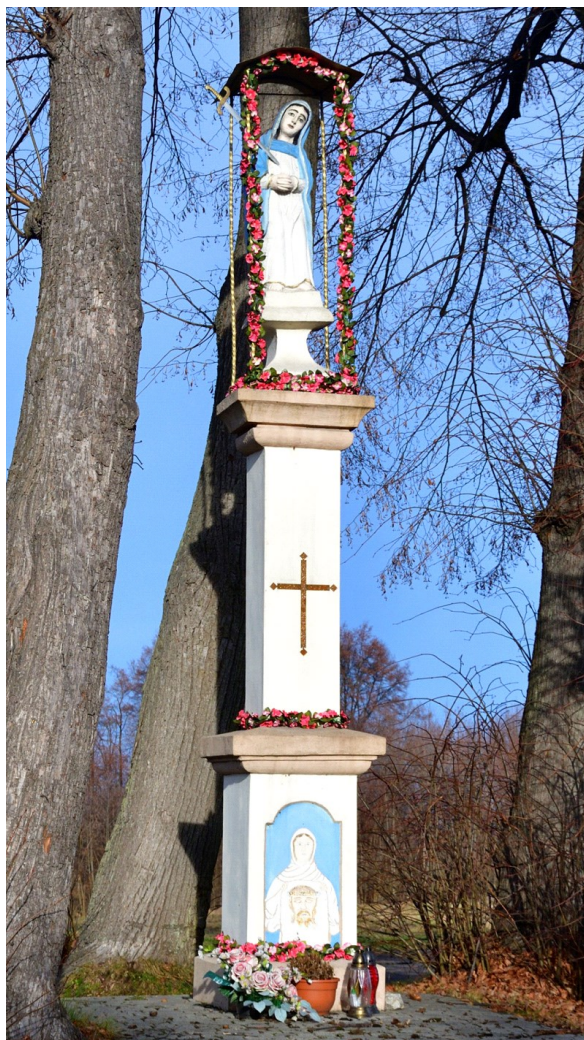
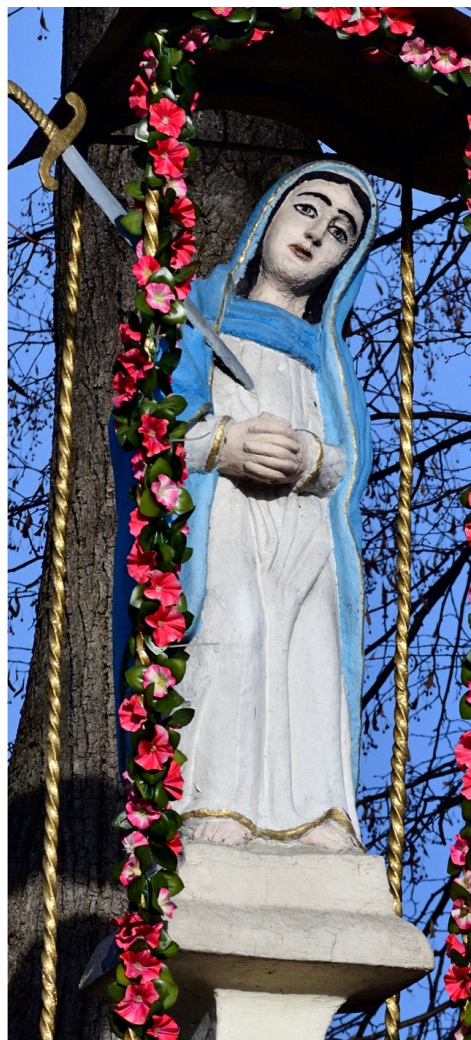
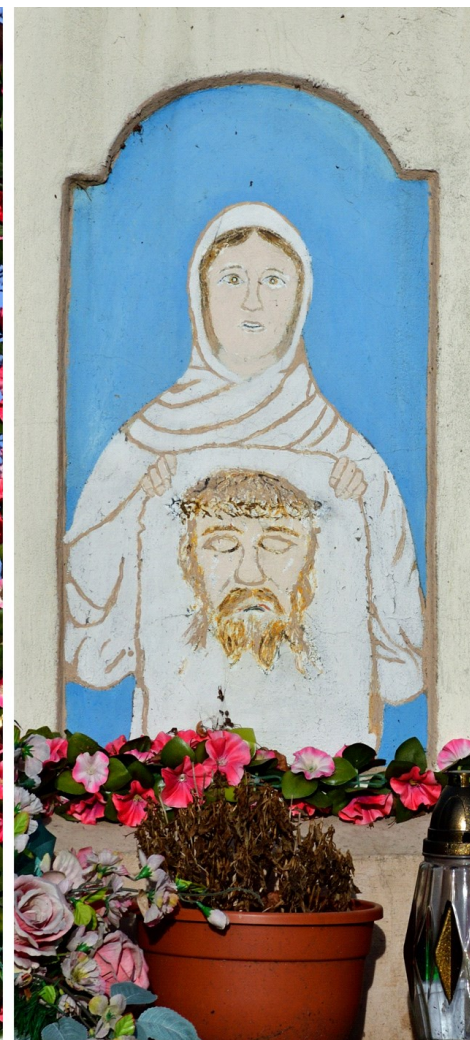
Opis: Kapliczka słupowa powstała w ok. 1900 r., kamienna, polichromowana, dwukondygnacyjna, posadowiona na prostopadłościennym cokole, zwieńczona figurą. Poszczególne kondygnacje oddzielone profilowanymi, wydatnymi gzymsami. Cokół o sfazowanych górnych płaszczyznach. W pierwszej kondygnacji na frontowej ścianie prostokątna płycina zamknięta łukiem nadwieszonym z polichromowanym wizerunkiem św. Weroniki, ukazanej w półpostaci, frontalnie. Weronika trzyma w rękach chustę z twarzą Jezusa. W drugiej, węższej kondygnacji na frontowej ścianie prosty krzyż. Kapliczka zwieńczona polichromowaną figurą Matki Bożej Bolesnej posadowioną na profilowanym cokoliku. Maria w całej postaci ustawiona frontalnie, ma bose stopy, splecione z przodu ręce oraz serce przebite mieczem. Ubrana jest w białą suknię i niebieski płaszcz zarzucony na głowę. Nad figurą blaszany baldachim z lekko wygiętymi bokami, osadzony na czterech prostych metalowych prętach. Kapliczka poprzedzona czterema schodami. Kapliczka powstała z fundacji Tomasza Bobuli, rolnika i właściciela dużego gospodarstwa. Obiekt odnowiony. [1]

Stan zachowania: bardzo dobry.

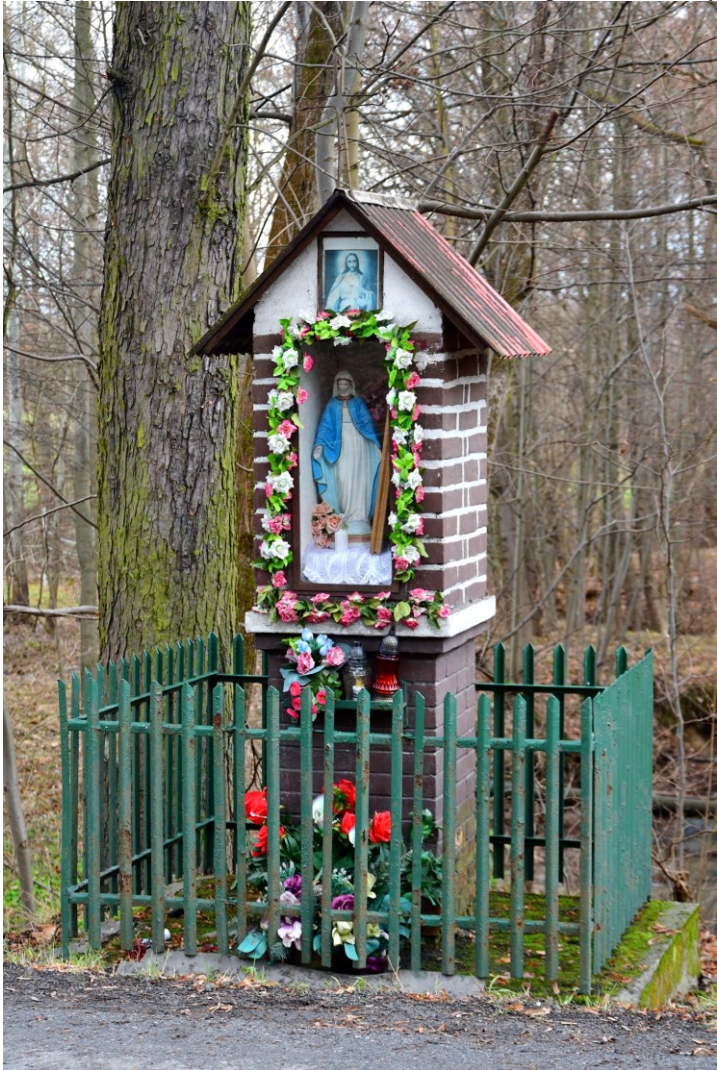
**Opis:** Kapliczka słupowa powstała w 1904 r., murowana z cegły, w formie prostopadłościennego filara, posadowiona na pojedynczej kwadratowej podstawie. Filar podzielony na dwie części – dolną, węższą, zwieńczoną prostym gzymsem, oraz górną, szerszą z głęboką, przeszkloną, prostokątną niszą. W niszy polichromowana figura Najświętszej Marii Panny Niepokalanie Poczętej w całej postaci, ustawiona frontalnie. Maria ukazana na globie ziemskim, ma na sobie białą suknię i niebieski płaszcz. Kapliczka zwieńczona dwuspadowym daszkiem krytym blachą trapezową. W ścianie szczytowej prostokątny obraz Jezusa z sercem gorejącym umieszczony w osi środkowej. Na daszku ażurowy, metalowy krzyż. Kapliczkę okala proste, metalowe ogrodzenie zamontowane w betonowej podstawie obiektu.

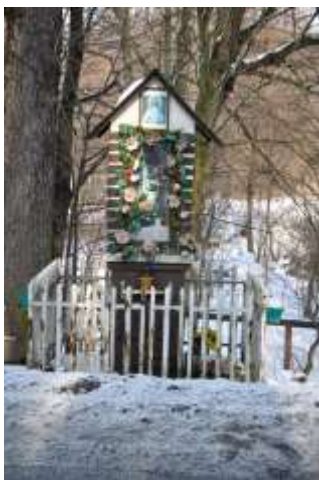
Zdjęcie dawne:

**Stan zachowania:** dobry – filar miejscami pokryty zielonym nalotem, pokrycie dachowe w średnim stanie technicznym, krzyż zardzewiały.
