## EWIDENCJA ZABYTKÓW GMINY BRZEŹNICA 2023 r.

# KARTA ADRESOWA ZABYTKU NIERUCHOMEGO

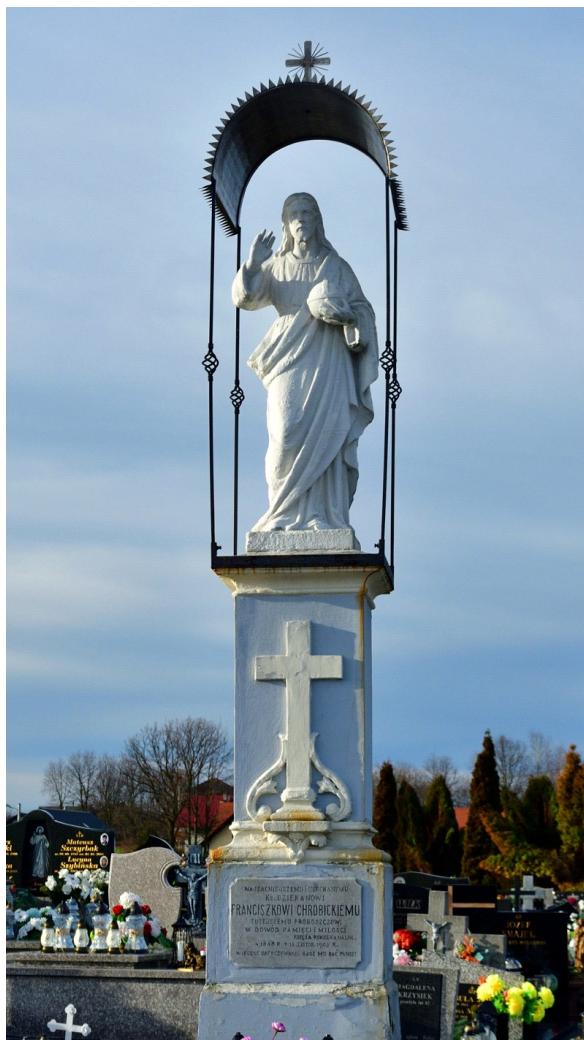
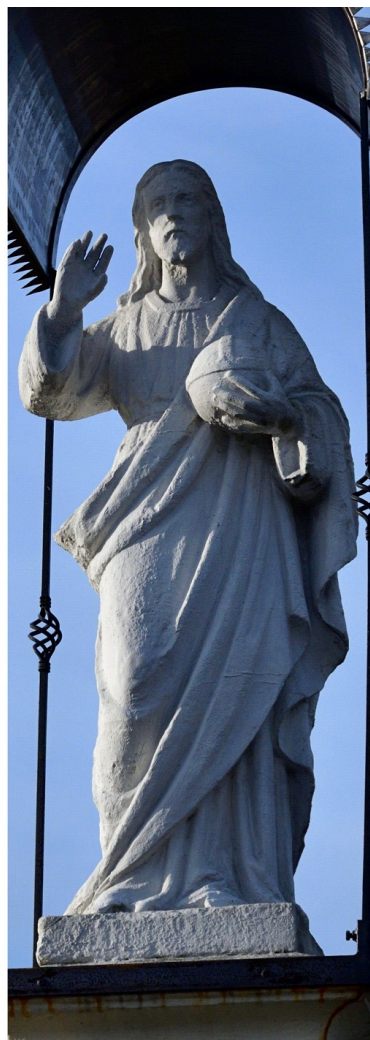
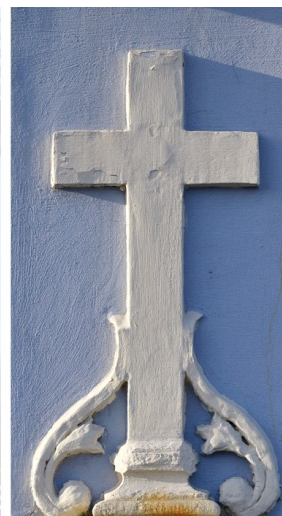
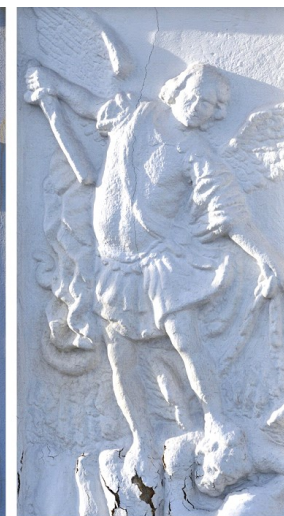
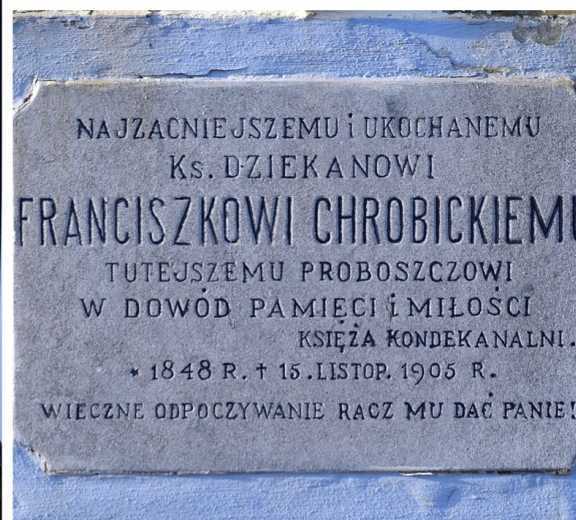
Opis: Figura powstała w 1853 r., kamienna, ustawiona na wysokim, częściowo polichromowanym, prostopadłościennym postumencie, posadowionym na nagrobku. Postument z wydzielonym cokołem o sfazowanych górnych płaszczyznach, podzielony na dwie części – dolną z prostokątną, kamienną tablicą nagrobną o wklęsłych narożach oraz górną z płaskorzeźbami przedstawiającymi sceny z życia świętych, prosty krzyż oraz symbole Męki Pańskiej. Poszczególne części oddzielone profilowanym, wydatnym gzymsem. Postument zwieńczony figurą Chrystusa posadowioną na niskim, prostopadłościennym cokółku. Chrystus w całej postaci, ustawiony frontalnie z prawą ręką uniesioną w geście błogosławieństwa ma na sobie długą szatę. W lewej ręce trzyma kulę, symbolizującą glob ziemski. Nad figurą blaszany, półkolisty baldachim osadzony na czterech prostych, metalowych prętach. Boki baldachimu dekorowane zębatym lambrekinem. Na baldachimie metalowy krzyż z promieniami. Figura znajduje się na terenie cmentarza parafialnego w Paszkówce, na nagrobku proboszcza, księdza Franciszka Chrobieckiego.

Stan zachowania: dobry – widoczne ubytki w polichromii, kamień zwietrzały w niewielkim stopniu.

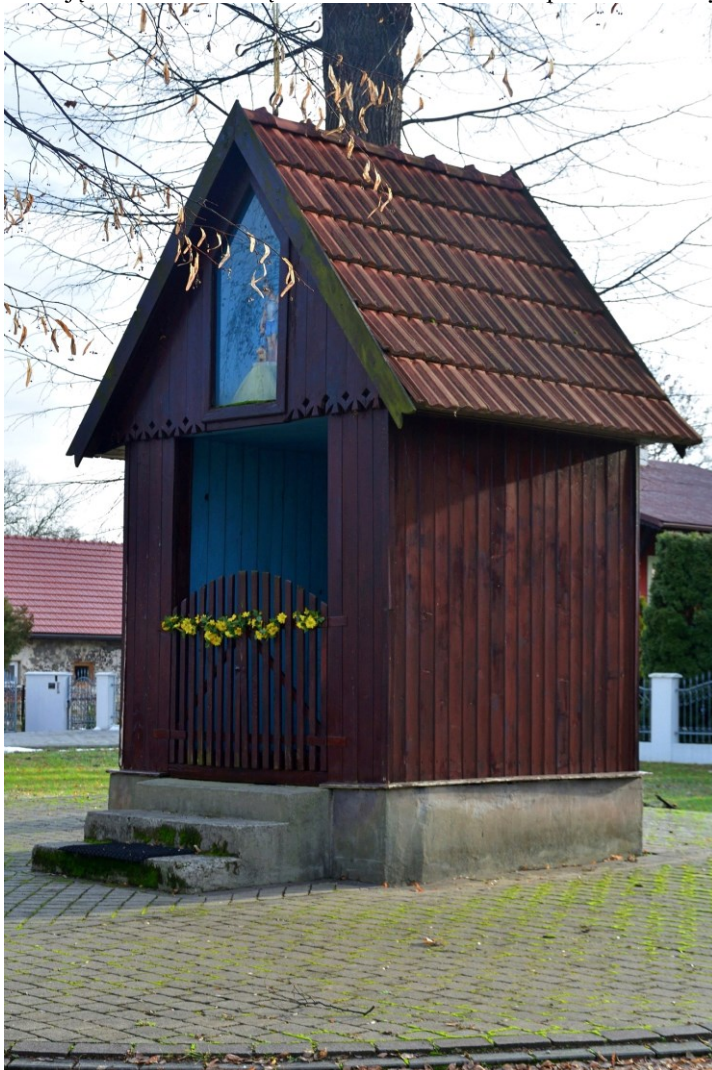
Opis: Kapliczka domkowa powstała na przełomie XIX i XX w., drewniana, wzniesiona na rzucie zbliżonym do kwadratu. Dach dwuspadowy kryty dachówką ceramiczną, zwieńczony ażurowym, metalowym krzyżem o trójlistnych zakończeniach ramion z promieniami. Elewacje szalowane pionowo posadowione na wysokiej, kamiennej podmurówce. Elewacja frontowa z trójkątnym szczytem z prostokątną, przeszkloną niszą zamkniętą ostrołukiem. W szczycie szalunek z dekoracyjnym detalem snycerskim. W niszy barokowa, polichromowana rzeźba św. Floriana. Otwór drzwiowy prostokątny z niską, ażurową, drewnianą, dwuskrzydłową furtką. Kapliczka poprzedzona trzema schodami. Wnętrze jednoprzestrzenne. We wnętrzu obrazy m.in. Matki Boskiej Częstochowskiej. Kapliczka dawniej znajdowała się na wysepce na stawie. [1]

Stan zachowania: bardzo dobry.

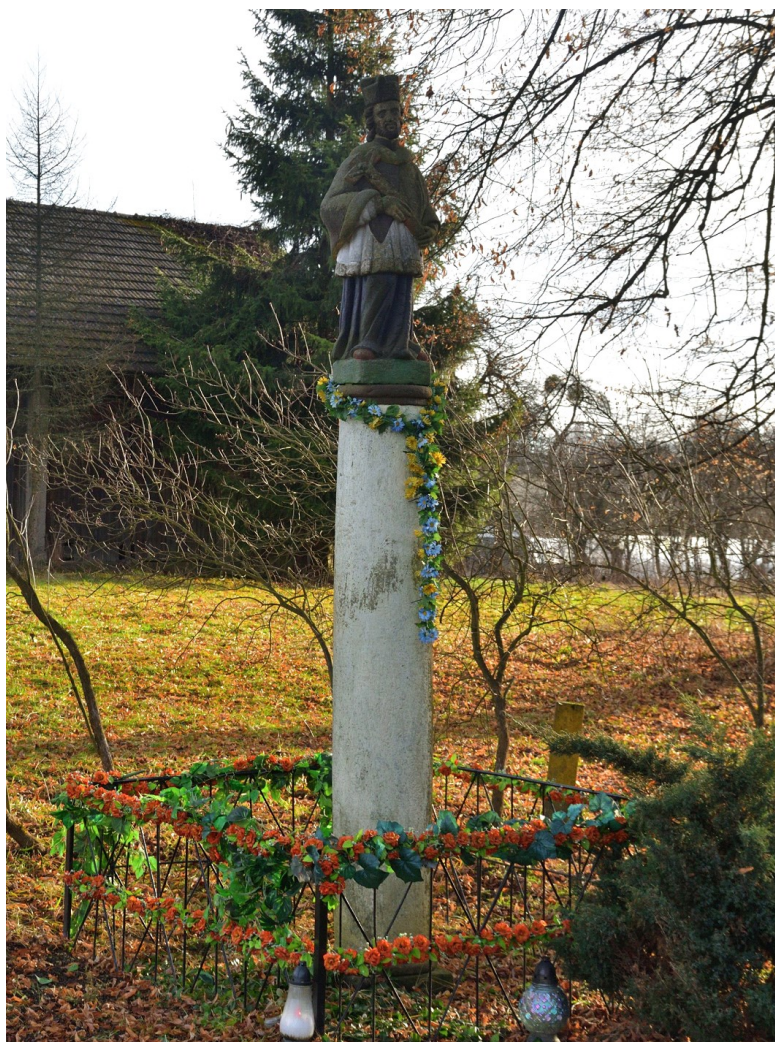
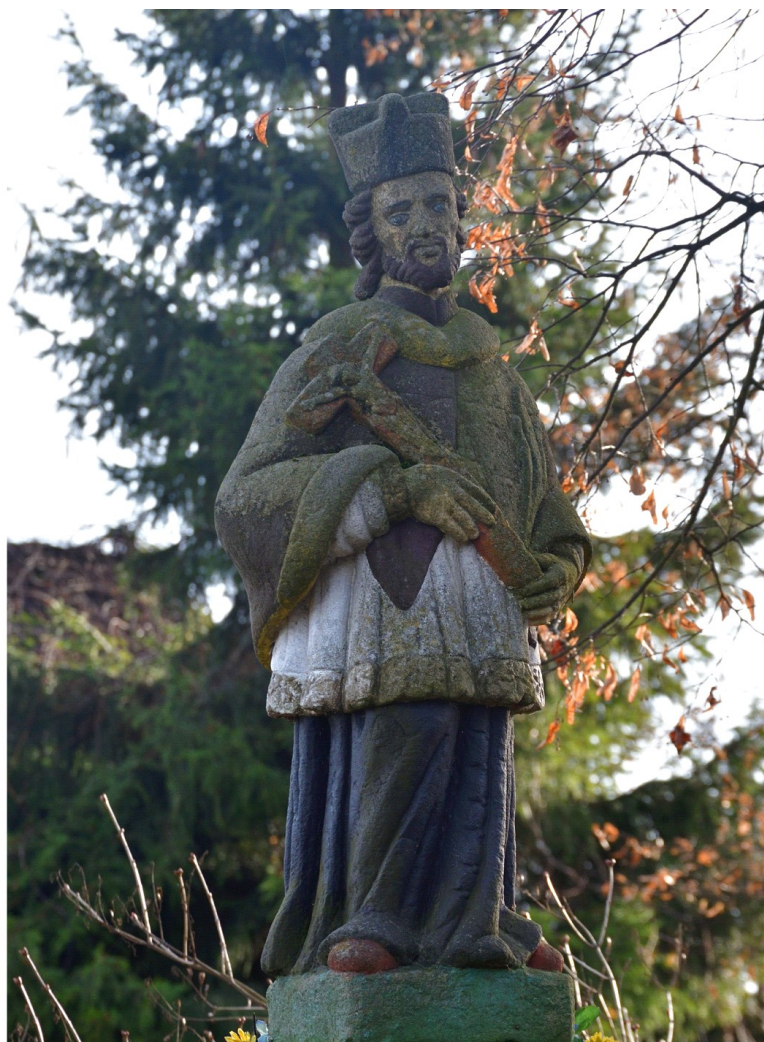
Opis: Figura powstała w 1788 r., kamienna z piaskowca, polichromowana, ustawiona na wysokiej, bielonej, kamiennej kolumnie tokańskiej. Kolumna zwieńczona figurą św. Jana Nepomucena posadowioną na niskim, prostopadłościennym cokółku. Święty w całej postaci, ustawiony frontalnie ma na sobie mantolet obszyty gronostajem, a jego głowę wieńczy biret. W prawej ręce trzyma krzyż. Figurę okala współczesne, bogato zdobione, metalowe ogrodzenie.  
Figura powstała z fundacji właściciela dawnego drewnianego dworu w Paszkówce. Obiekt systematycznie odnawiany, ostatnio na początku XXI w. [1].

Stan zachowania: dobry – nieznaczne ubytki w polichromii, kamień zwiędłały w niewielkim stopniu, miejscami pokryty zielonym nalotem.

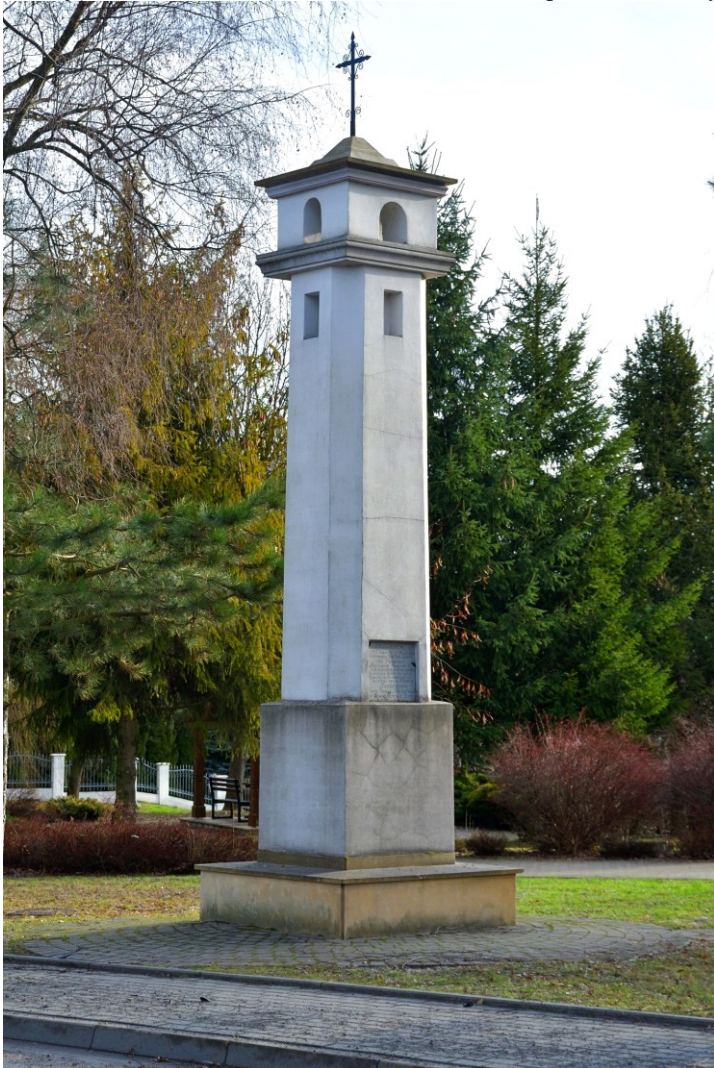
**Opis:** Kolumna powstała w 1811 r., murowana z kamienia, otynkowana, posadowiona na pojedynczej, kwadratowej podstawie. Kolumna z wydzielonym wysokim cokołem zwieńczonym uskokiem podzielona na dwie części – dolną, wyższą, z prostokątną płyciną z wrytą inskrypcją i głębokimi, prostokątnymi niszami, oraz górną, niższą, z prostokątnymi otworami zamkniętymi łukiem pełnym. Poszczególne części oddzielone wydatnymi, profilowanymi gzymsami. Dolna część o sfazowanych bocznych płaszczyznach, zwiężająca się ku górze. Kolumna zwieńczona daszkiem namiotowym krytym blachą. Na daszku bogato zdobiony, żeliwny krzyż. Kolumna powstała z fundacji Magdaleny i Wojciecha Rottermundów. Obiekt znajduje się na dawnym placu targowym i upamiętnia uzyskanie od cesarza austriackiego Franciszka I przywileju na urządzenie corocznych jarmarków. Kolumna odnowiona. [1]

**Stan zachowania:** bardzo dobry,

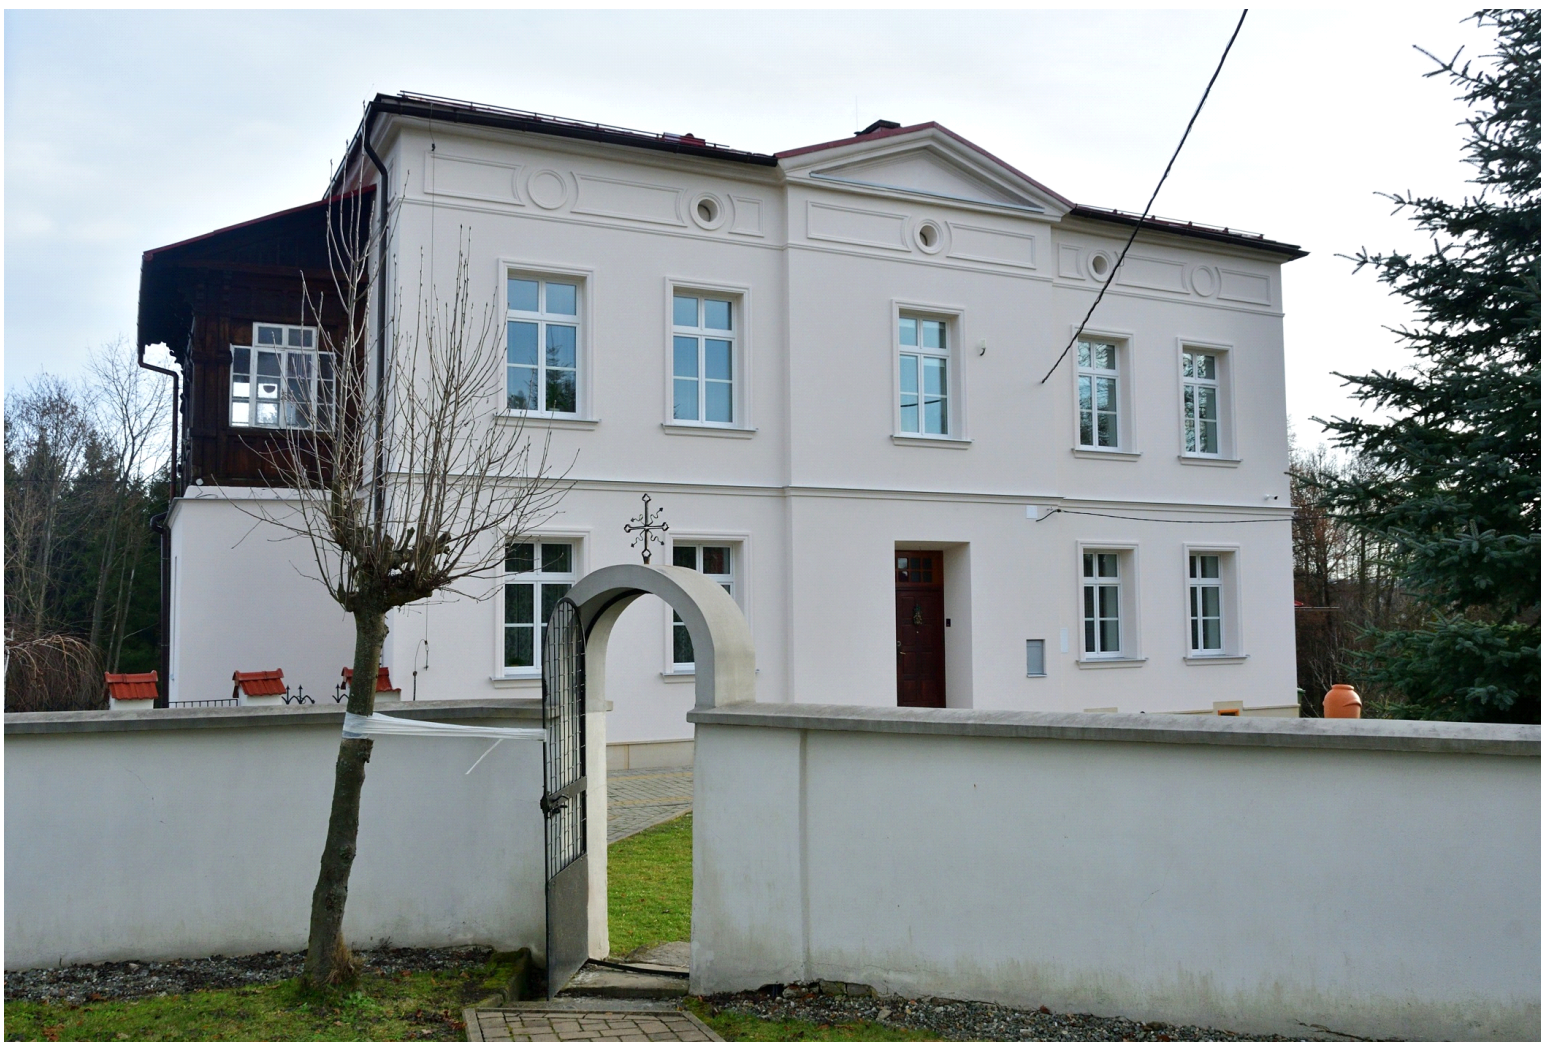
Opis: Plebania powstała w 1881 r. murowana z cegły, otynkowana, dwukondygnacyjna, podpiwniczona, wzniesiona na rzucie wydłużonego prostokąta. Dach czterospadowy kryty blachą. Elewacje posadowione na wysokiej, kamiennej podmurówce. Elewacja frontowa symetryczna, pięcioosiowa z pseudoryzalitem w części środkowej. Poszczególne kondygnacje oddzielone prostym gzymsem kordonowym. Ścianka kolankowa z okrągłymi otworami doświetlającymi i geometrycznym fryzem. Pseudoryzalit zamknięty trójkątnym szczytem. W środkowej osi frontowej elewacji prostokątny otwór drzwiowy z drewnianymi, jednoskrzydłowymi drzwiami z naświetlem. W pozostałych osiach prostokątne otwory okienne. Stolarka okienna współczesna, stylizowana; okna skrzynkowe, sześciopolewe.

Stan zachowania: bardzo dobry.

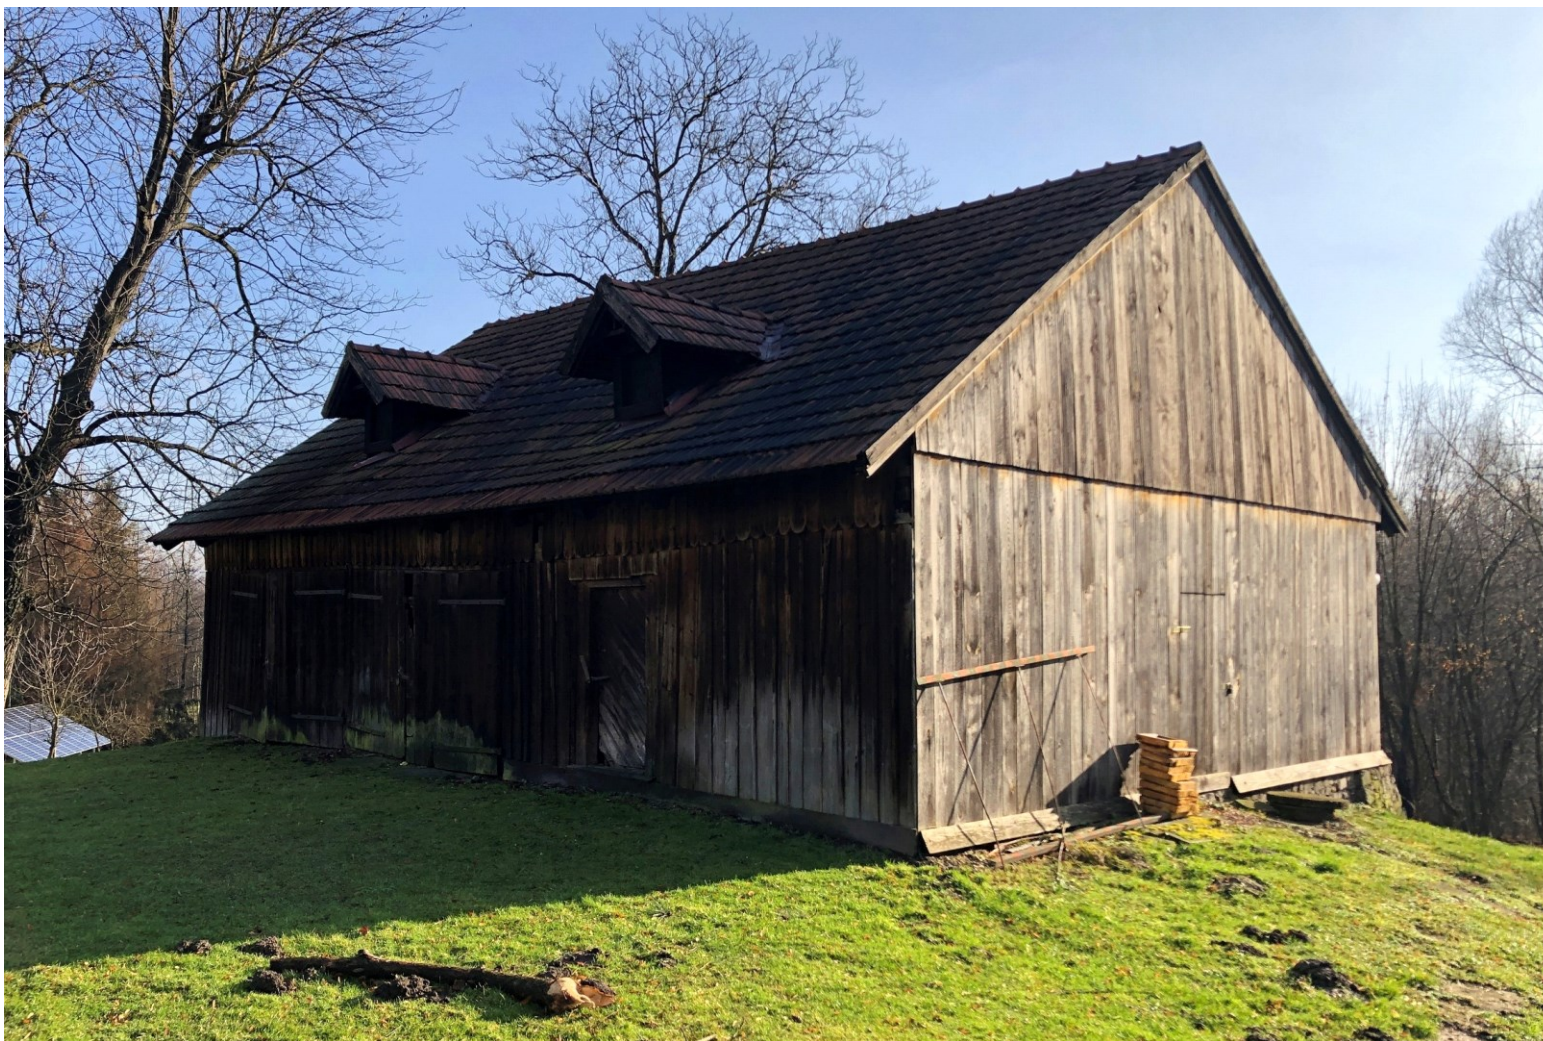
Opis: Obora powstała na przełomie XIX i XX w., drewniana, parterowa, wzniesiona na rzucie prostokąta. Dach dwuspadowy kryty dachówką ceramiczną. Elewacje szalowane pionowo, posadowione na ceglano-kamiennej podmurówce. Elewacja frontowa asymetryczna, trzyosiowa. W osiach pierwszej i drugiej szerokie, kształtem zbliżone do kwadratu otwory bramne z drewnianymi, dwuskrzydłowymi wrotami. W trzeciej osi prostokątny otwór drzwiowy z drewnianymi, jednoskrzydłowymi drzwiami. We frontowej połaci dachu dwie lukarny nakryte skromnymi, dwuspadowymi daszkami.

Stan zachowania: bardzo dobry.

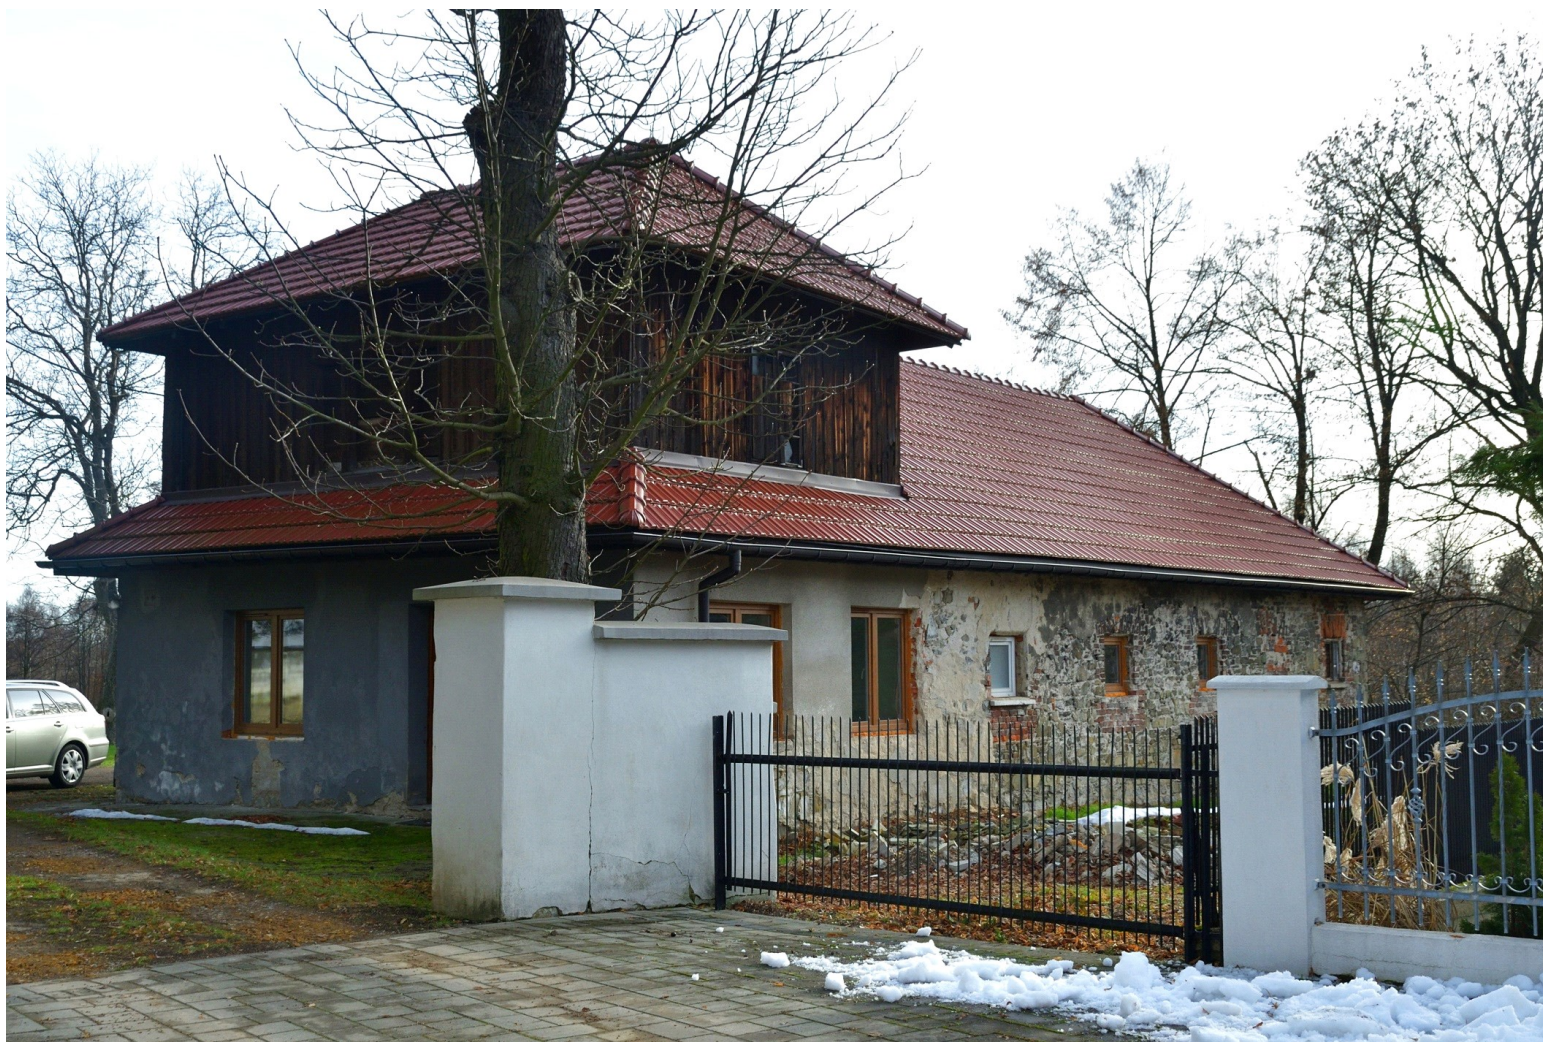
**Opis:** Stodoła powstała na początku XX w., drewniano-murowana, otynkowana, parterowa, wzniesiona na rzucie wydłużonego prostokąta. Dach czterospadowy kryty dachówką ceramiczną. W części północnej budynku drewniana wystawka gospodarcza, szalowana pionowo. Otwory drzwiowe i okienne prostokątne z większości współczesną stolarką.

**Stan zachowania:** dobry– widoczne ubytki tynku, niejednolita stolarka okienna.

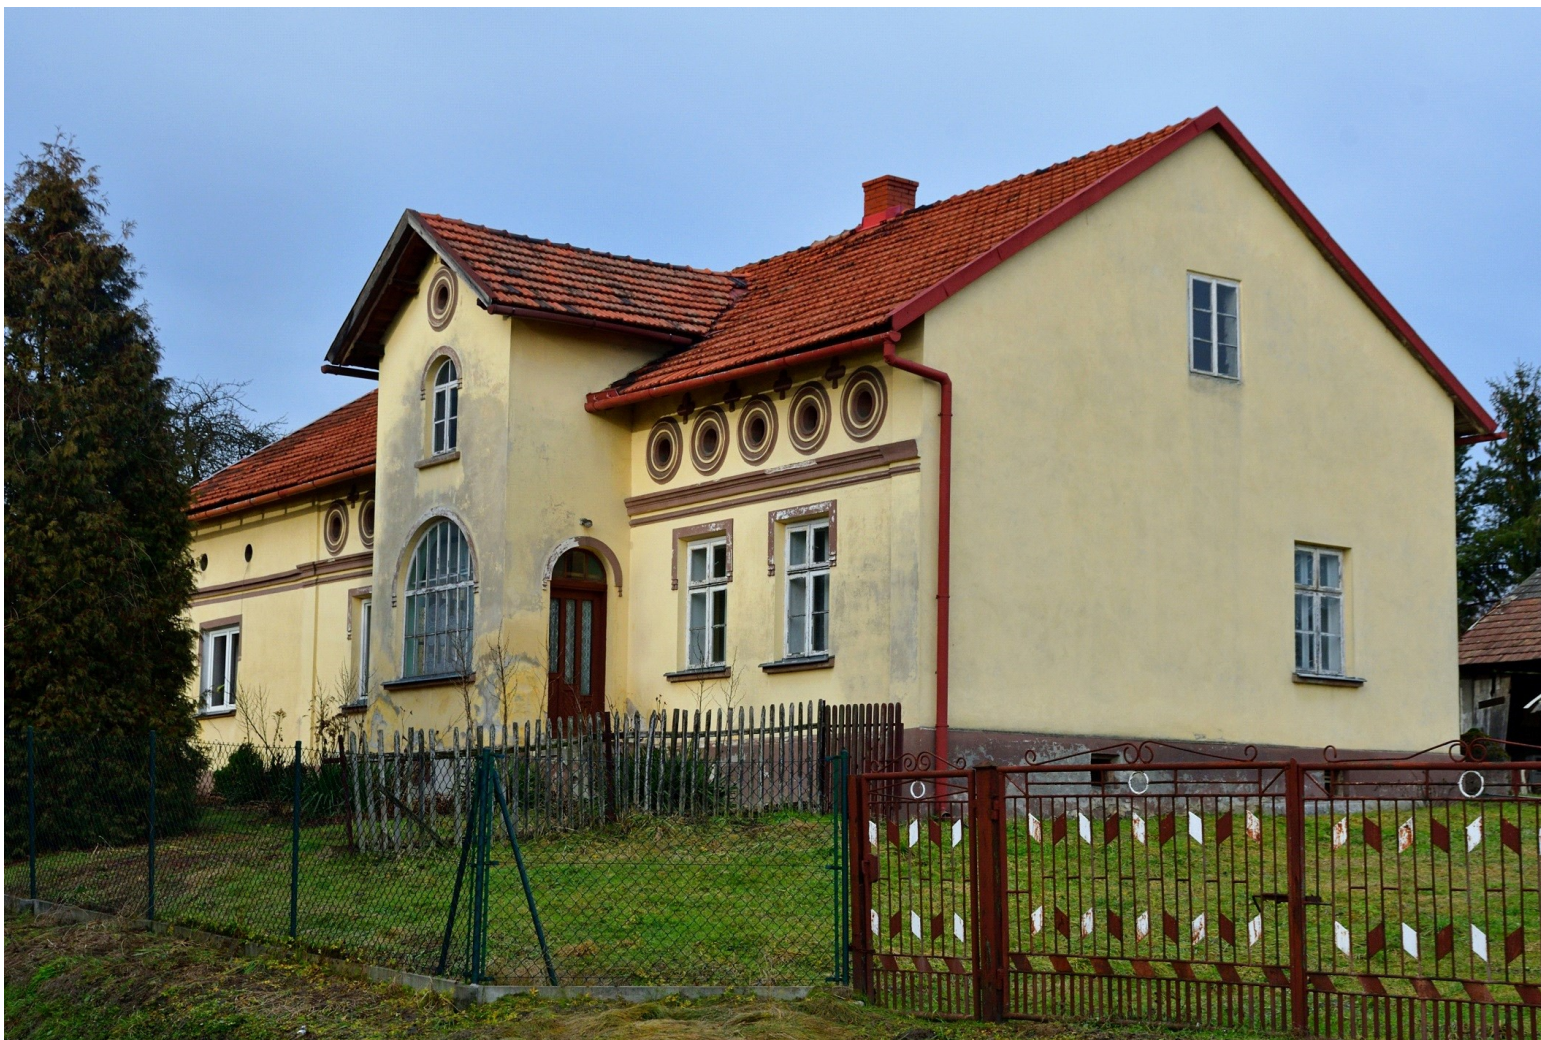
Opis: Dom mieszkalny powstały w 1904 r., murowany, otynkowany, parterowy z poddaszem użytkowym, wzniesiony na rzucie wydłużonego prostokąta. Dach dwuspadowy kryty dachówką ceramiczną. Poszczególne kondygnacje oddzielone profilowanym, wydatnym gzymsem kordonowym. Elewacja frontowa asymetryczna, pięcioosiowa z ryzalitem w części środkowej. W ścianie kolankowej okrągłe otwory doświetlające ujęte w profilowanych tynkowych opaskach. Pomiędzy otworami fryz w kształcie koniczyny. Elewacje boczne bezstylowe. W bocznej prawej ścianie ryzalitu prostokątny otwór drzwiowy zamknięty łukiem pełnym z drewnianymi, jednoskrzydłowymi drzwiami z przeszkleniami i naświetlem. Otwory okienne w większości prostokątne, w ryzalicie zamknięte łukiem pełnym. Stolarka okienna w większości zachowana; okna dwuskrzydłowe oraz skrzynkowe, wielopolowe. Otwory drzwiowy i okienne dekorowane prostymi listwami. Wejście poprzedzone kilkoma schodami. Zachodni fragment budynku odnowiony.

Stan zachowania: dobry – widoczne ubytki tynku, odnowiony fragment z częściowym zachowaniem cech stylowych.

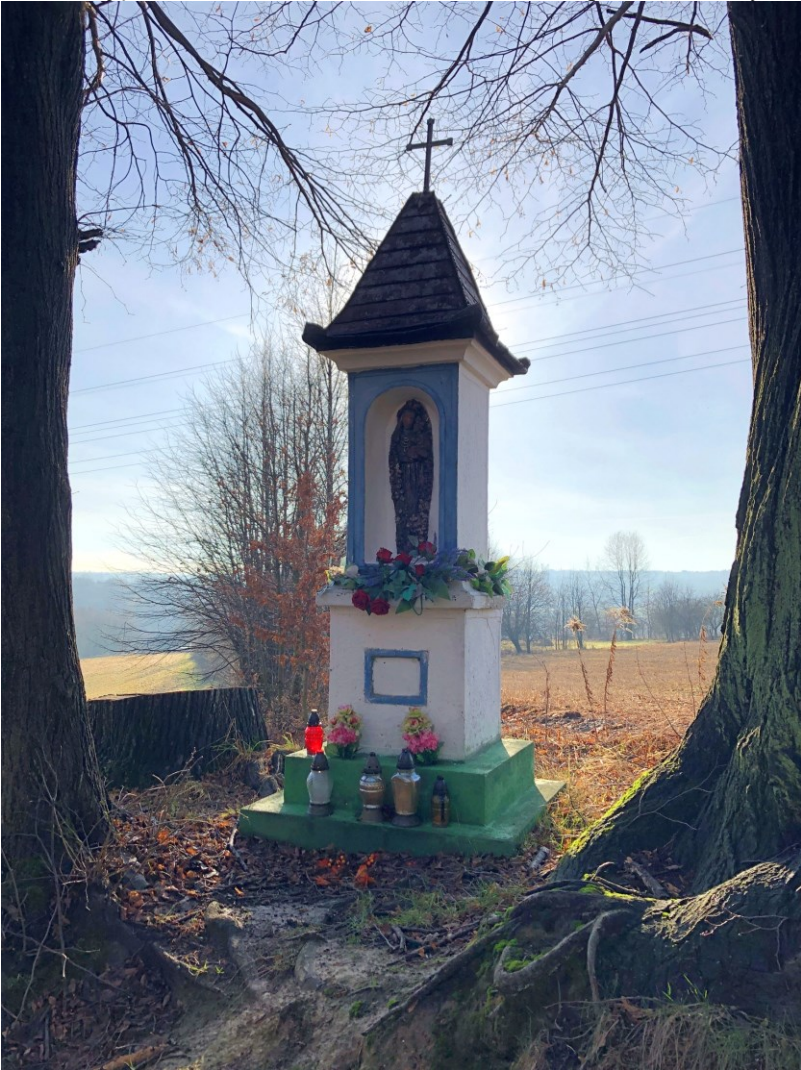
**Opis:** Kapliczka słupowa powstała w latach 60. XX w., murowana, otynkowana, w formie prostopadłościennego filara, posadowiona na dwustopniowej, kwadratowej podstawie. Filary podzielony na dwie części – dolną, szerszą z prostokątną płyciną z obecnie nieczytelną inskrypcją oraz górną, węższą, z głęboką, prostokątną niszą zamkniętą łukiem pełnym. Poszczególne części oddzielone wydatnymi, profilowanymi gzymsami. W niszy ceramiczna rzeźba Matki Bożej ukazanej w całej postaci, frontalnie. Matka Boża trzyma na rękach Dzieciątko Jezus. Ich głowy wieńczą zamknięte korony. Kapliczka zwieńczona czterospadowym daszkiem krytym blachą. Na daszku prosty, metalowy krzyż. W otoczeniu kapliczki zachowany starodrzew. Kapliczka powstała z fundacji Marii i Wojciecha Cichoniów. [1]

**Stan zachowania:** bardzo dobry.

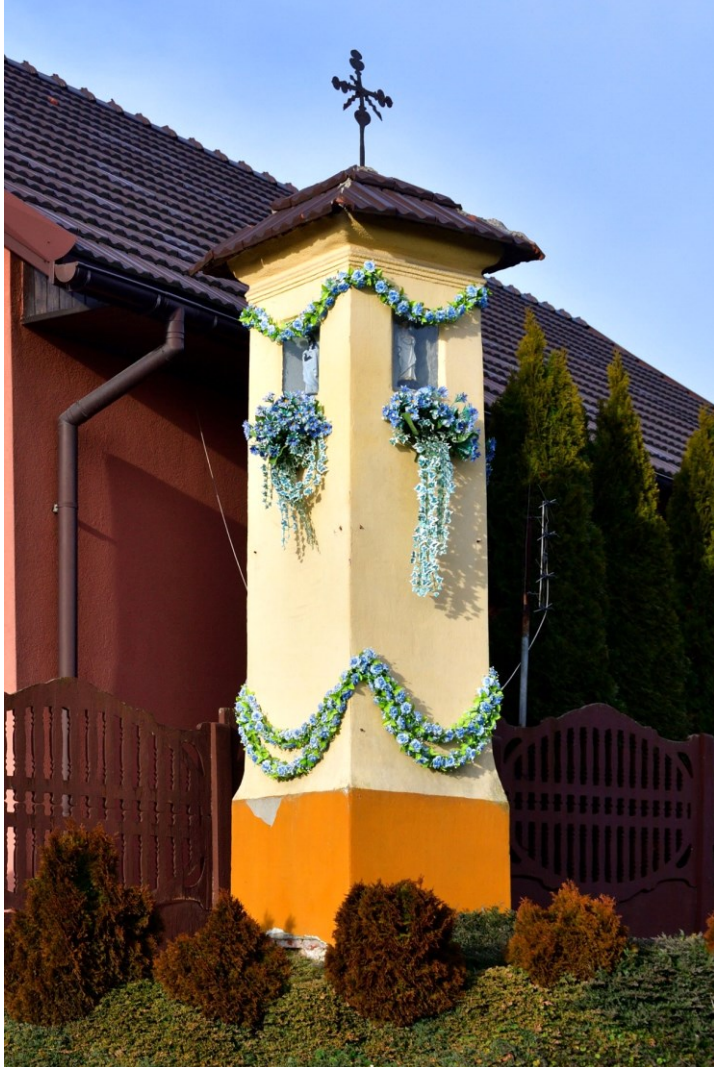
Opis: Kapliczka słupowa powstała pod koniec XIX w., murowana z cegły, otynkowana, w formie prostopadłościennego filara. Filar z przewężeniem w dolnej części zwieńczony profilowanym, wydatnym gzymsem. Pod gzymsem trzy niewielkie, przeszklone, prostokątne nisze z rzeźbami świętych. Kapliczka zwieńczona daszkiem namiotowym krytym dachówką ceramiczną. Na daszku metalowy krzyż o trójlistnych zakończeniach ramion z promieniami.  
Kapliczka odnowiona.

Stan zachowania: dobry – widoczne ubytki tynku, pokrycie dachowe w średnim stanie technicznym, krzyż niekompletny.

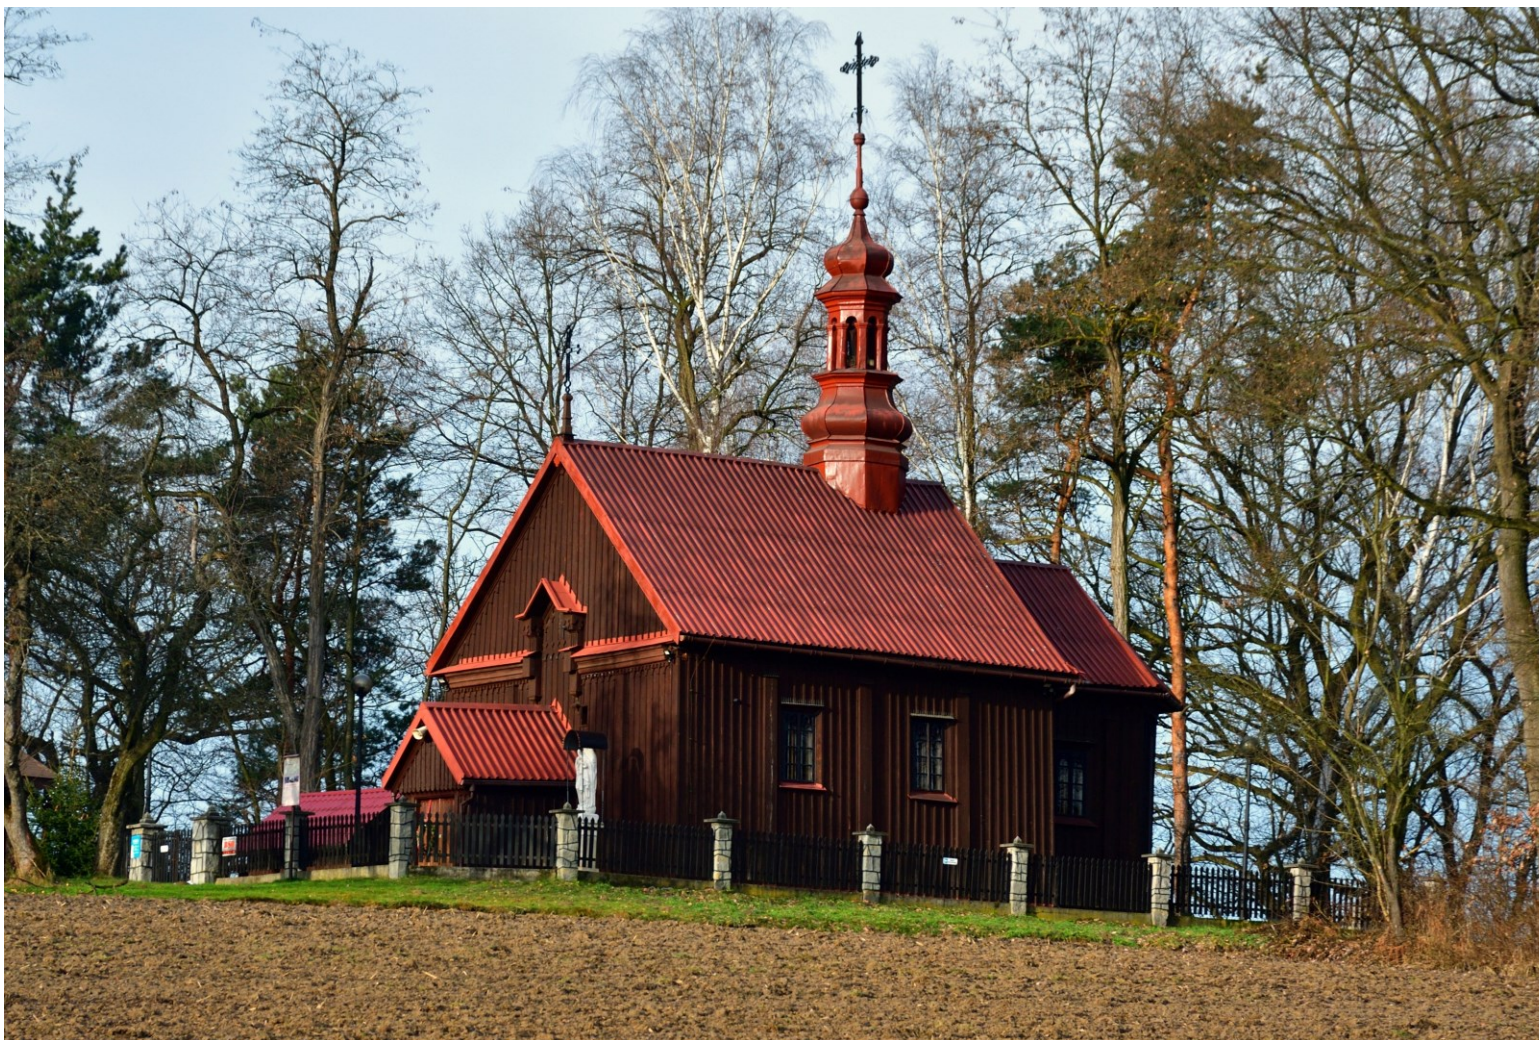
Opis: Kościół powstał w II poł. XVI w., drewniany, konstrukcji zrębowej, jednonawowy, wzniesiony na rzucie zbliżonym do kwadratu. Dach dwuspadowy kryty blachą trapezową. Na szczycie, nad nawą, wysoka, barokowa sygnaturka z hełmowym daszkiem. Elewacje szalowane pionowo posadowione na wysokiej, kamiennej podmurówce. Szalunek z dekoracją snycerką. Prezbiterium krótkie, trójboczne z dostawioną zakrystią. Nawa kwadratowa poprzedzona kruchtą. W kościele zachowały się m.in. trzy ołtarze późnobarokowe. W ołtarzu głównym umieszczony jest barokowy obraz Matki Boskiej z Dzieciątkiem (Sosnowieckiej) w typie Madonny Apokaliptycznej z przełomu XVI i XVII w. Na zasuwie obraz Ukrzyżowanie z II poł. XVII w. pochodzący prawdopodobnie z kręgu bernardyńskiego malarza Franciszka Lekszyckiego. Pod posadzką w kruchcie znajduje się renesansowa płyta nagrobna jednego ze Strzałów, z płaskorzeźbioną postacią leżącego „krzyżem” rycerza oraz z herbami Kotwicz, Glaubicz i Gozdawa. Kościół powstał z fundacji rodziny Strzałów, ówczesnych właścicieli Sosnowic. Była to kaplica filialna parafii w pobliskim Pobiedrze. W tym stuleciu użytkowali ją także Socynianie, zwolennicy popularnego w tych okolicach jednego z nurtów reformacji. W czasie potopu szwedzkiego obiekt został znacznie zniszczony. Odbudowano go w XVIII w. Kościół był wielokrotnie odnawiany. W latach 1899-1903 wykonano nowe szalunki, detale oraz malarski wystrój wnętrza, a w latach 90. XX w. wzmocniono konstrukcję stropu, wymieniono pokrycie dachowe i przeprowadzono konserwację wnętrza. Obiekt jest obecnie kościołem filialnym parafii pw. Przemienienia Pańskiego w Paszkówce. [6]

Stan zachowania: bardzo dobry.

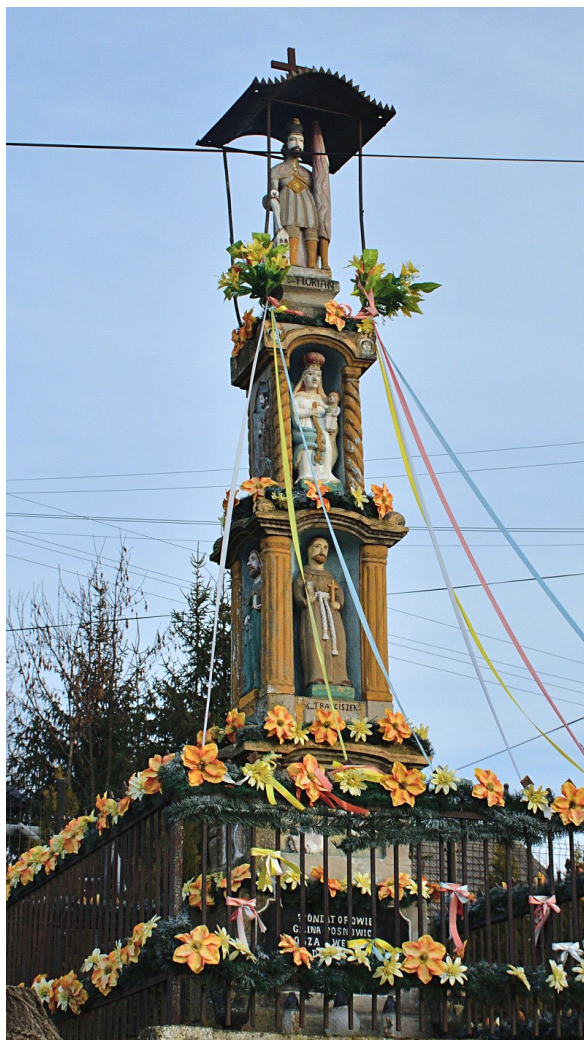
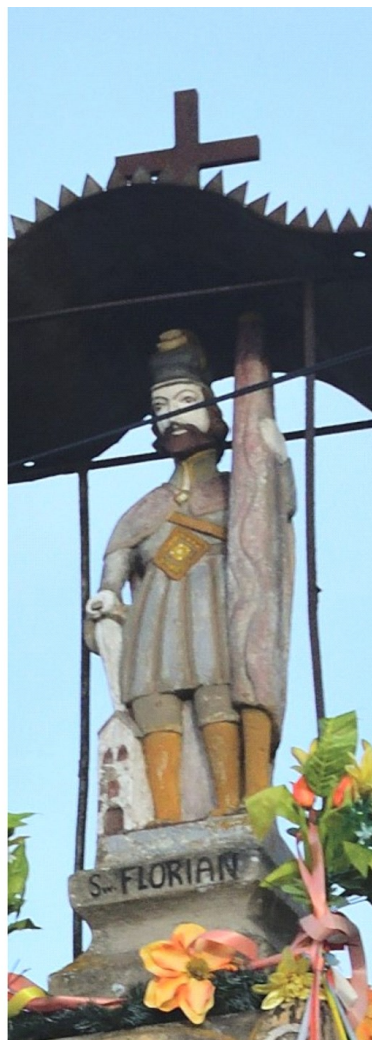
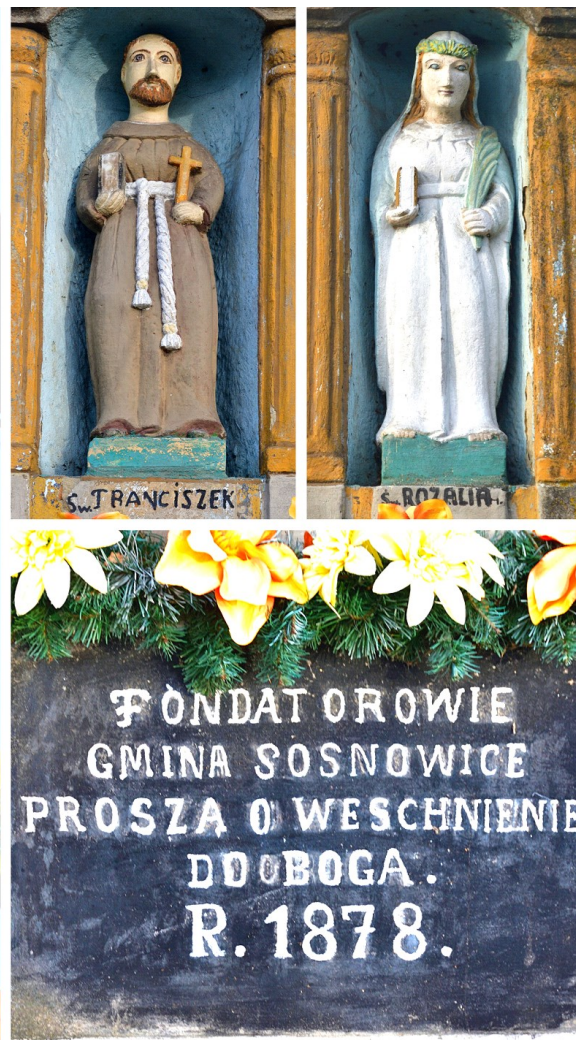
Opis: Kapliczka słupowa powstała w 1878 r., kamienna, polichromowana, trzykondygnacyjna, posadowiona na pojedynczej, kwadratowej podstawie i prostopadłościennym cokole, zwieńczona figurą. Cokół zwieńczony uskokiem. Poszczególne kondygnacje ujęte pilastrami i półkolumnami zakończone profilowanymi łukami nadwieszonymi. Na cokole prostokątne płyciny o wklęsłych narożach z polichromowanymi inskrypcją fundacyjną (ściana frontowa) i wizerunkiem św. Jana Pawła II (ściana boczna prawa). W pierwszej kondygnacji płyciny o nieregularnych kształtach z polichromowanymi płaskorzeźbami z wizerunkami świętych. We frontowej płycinie Jezus upadający pod krzyżem, w prawej św. Weronika, a w lewej Jezus z gorejącym sercem. W drugiej kondygnacji i na frontowej ścianie trzeciej kondygnacji głębokie, prostokątne nisze z polichromowanymi rzeźbami świętych. W drugiej kondygnacji we frontowej niszy św. Franciszek, w prawej św. Rozalia, a w lewej św. Piotr. W trzeciej kondygnacji we frontowej niszy Matka Boska Różańcowa. Na bocznych ścianach trzeciej kondygnacji prostokątne płyciny zamknięte łukiem nadwieszonym z polichromowanymi płaskorzeźbami świętych. W prawej płycinie św. Paweł, a w lewej św. Jakub. Kapliczka zwieńczona polichromowaną figurą św. Floriana, posadowioną na profilowanym cokoliku. Święty w całej postaci, ustawiony frontalnie, ma na sobie strój rzymskiego legionisty. W prawej ręce trzyma cebrzyk, z którego leje się woda na płonący dom, a w lewej włócznię. Nad figurą blaszany baldachim o lekko wygiętych bokach osadzony na czterech prostych, metalowych prętach. Boki baldachimu zwieńczone zębatym lambrekinem. Na baldachimie prosty, metalowy krzyż. Kapliczkę okala współczesne, proste, metalowe ogrodzenie na betonowej podmurówce. Kapliczka powstała z fundacji mieszkańców wsi. W 1999 r. obiekt został odnowiony przez OSP Sosnowice. [1] INSKRYPCJA: FÓNDATOROWIE GMINA SOSNOWICE PROSZĄ O WESCHNIENIE DO BODA R. 1878.

Stan zachowania: dobry – widoczne ubytki w polichromii, kamień zwietrzały, miejscami pokryty zielonym nalotem.

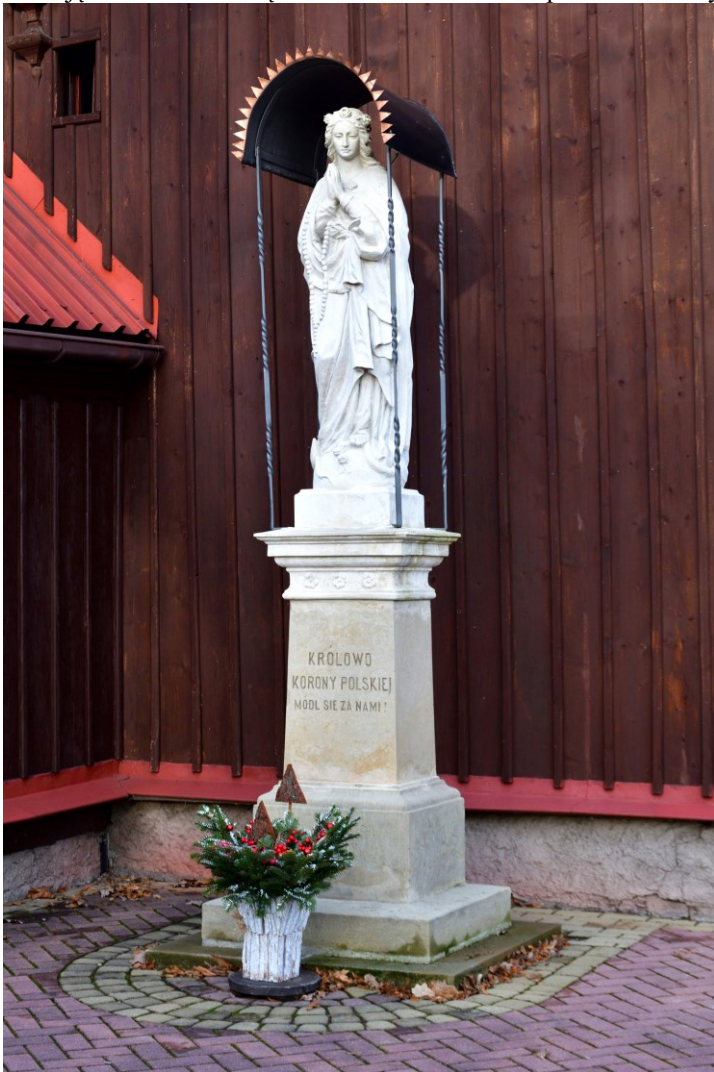
Opis: Figura powstała na przełomie XIX i XX w., kamienna, ustawiona na niskim, prostopadłościennym postumencie, posadowionym na dwustopniowej, kwadratowej podstawie. Postument z wydzielonym cokołem, zwieńczonym wysokim, lekko wklęsłym ćwierćwałkiem, zwężający się ku górze i zamknięty profilowanym, wydatnym gzymsem, dekorowanym fryzem z motywem roślinnym. Na frontowej ścianie wyryta inskrypcja. Postument zwieńczony figurą Matki Bożej posadowioną na prostopadłościennym cokoliку. Matka Boża w całej postaci, ustawiona frontalnie na globie ziemskim, stopą depcząca węża, z rękami złożonymi do modlitwy i różańcem. Ubrana jest w długą suknię z kokardą i płaszcz. Jej głowę wieńczy wieniec z kwiatów. Nad figurą półkolisty, blaszany baldachim osadzony na czterech, prostych, metalowych prętach. Boki baldachimu dekorowane zębatym lambrekinem. Figura ustawiona w bezpośrednim sąsiedztwie kościoła Imienia Najświętszej Marii Panny. Obiekt pochodzi z wysepki na stawie rybnym, położonym w sąsiedztwie zespołu dworskiego Brandysów w Wielkich Drogach. W 1941 r. posiadłość dworska została zajęta przez Niemców, którzy zażądali usunięcia figury. Obiekt potajemnie przewieziono do obecnego miejsca. [1]

Stan zachowania: bardzo dobry.

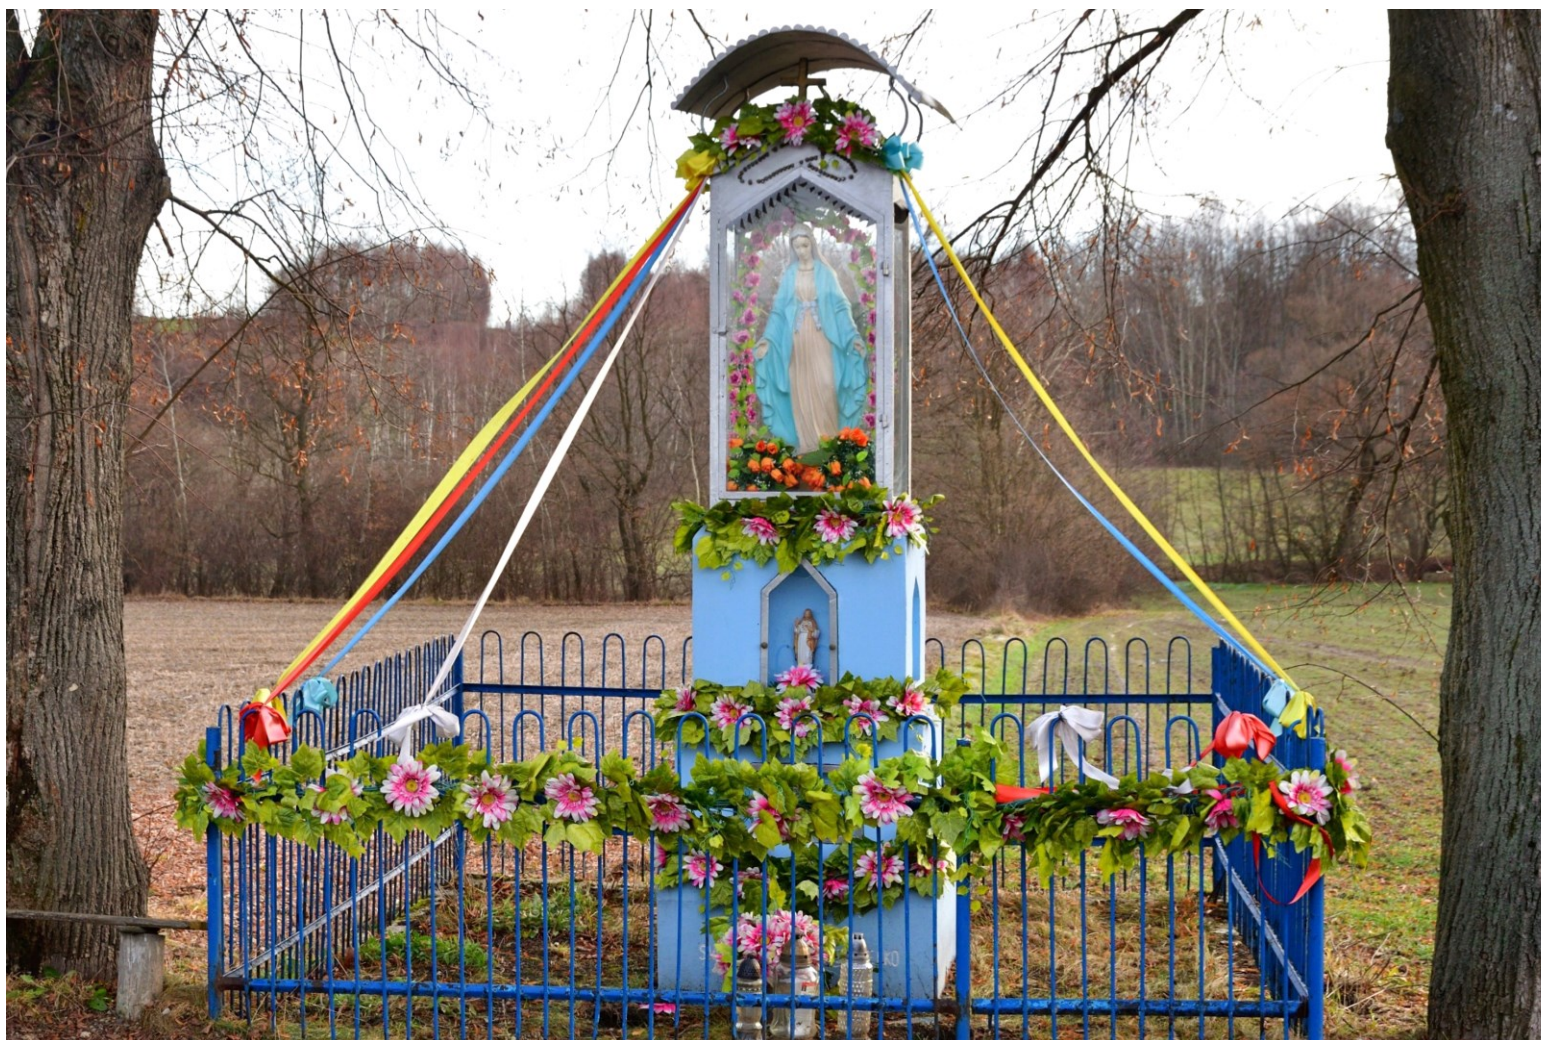
Opis: Kapliczka słupowa powstała w 1949 r., kamienna, polichromowana, dwukondygnacyjna, posadowiona na prostopadłościennym cokole, zwieńczona figurą w szklanej gablocie. Poszczególne kondygnacje i cokół o sfazowanych górnych płaszczyznach. Na cokole na frontowej ścianie wyryta i polichromowana inskrypcja. W pierwszej kondygnacji na frontowej ścianie przeszklona, prostokątna nisza ze ściętymi narożnikami. Na bocznych ścianach pierwszej kondygnacji i w drugiej kondygnacji przeszklone, prostokątne nisze zamknięte ostrołukiem. W niszach polichromowane rzeźby świętych. Kapliczka zwieńczona polichromowaną figurą Matki Boskiej Niepokalanie Poczętej w szklanej, wielobocznej gablocie, ustawioną frontalnie, w całej postaci. Matka Boska ma na sobie różową suknię i niebieski płaszcz. Nad gablota prosty, metalowy krzyż z pasyjką oraz półkolistą, blaszany baldachim osadzony na czterech wygiętych, metalowych prętach. Boki baldachimu dekorowane zębatym lambrekinem. Kapliczka okalana prostym, metalowym ogrodzeniem. W otoczeniu kapliczki zachowany starodrzew.
