## EWIDENCJA ZABYTKÓW GMINY BRZEŹNICA 2023 r.

# KARTA ADRESOWA ZABYTKU NIERUCHOMEGO

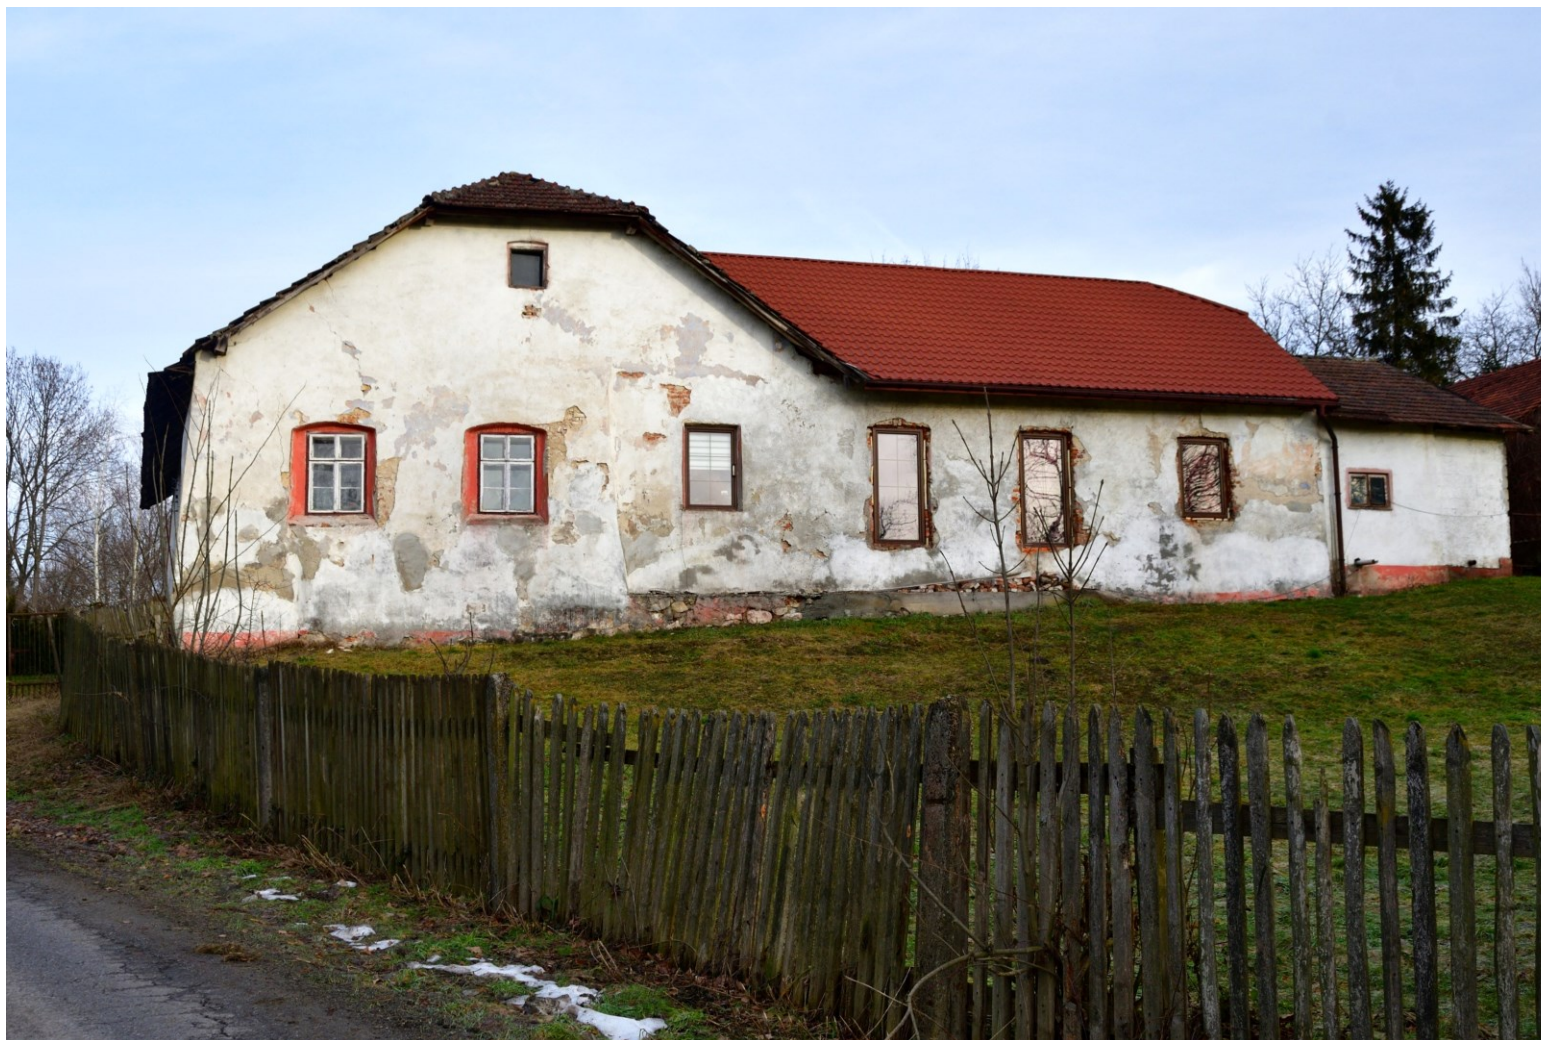
**Opis:** Dwór folwarczny powstały w XVII w., murowany z cegły, parterowy, podpiwniczony, wzniesiony na rzucie w kształcie litery L. Dach naczółkowy kryty dachówką ceramiczną. Elewacje posadowione na niskiej kamiennej podmurówce, miejscami akcentowanej kolorem. Elewacja frontowa asymetryczna, pięcioosiowa. W pierwszej, trzeciej i czwartej osi prostokątne otwory drzwiowe ze współczesnymi, drewnianymi drzwiami jedno- lub dwuskrzydłowymi. W pozostałych osiach prostokątne otwory okienne. Elewacja boczna zachodnia czteroosiowa, tylna sześćoosiowa. W ścianie szczytowej tylnej elewacji niewielki, prostokątny otwór okienny umieszczony w osi środkowej. Stolarka okienna w większości współczesna; okna jednoskrzydłowe ze szczeblinami, dwuskrzydłowe i skrzynkowe, czteropolowe. Część okien w głębokich, prostokątnych wnękach zamkniętych łukiem eliptycznym, akcentowanych kolorem. Od strony wschodniej budynku dobudowana murowana część gospodarcza z dachem dwuspadowym krytym dachówką ceramiczną.

**Stan zachowania:** dostateczny – budynek odnowiony z zachowaniem gabarytu bryły i formy dachu, stolarka drzwiowa i okienna niejednolita, widoczne ubytki tynku.

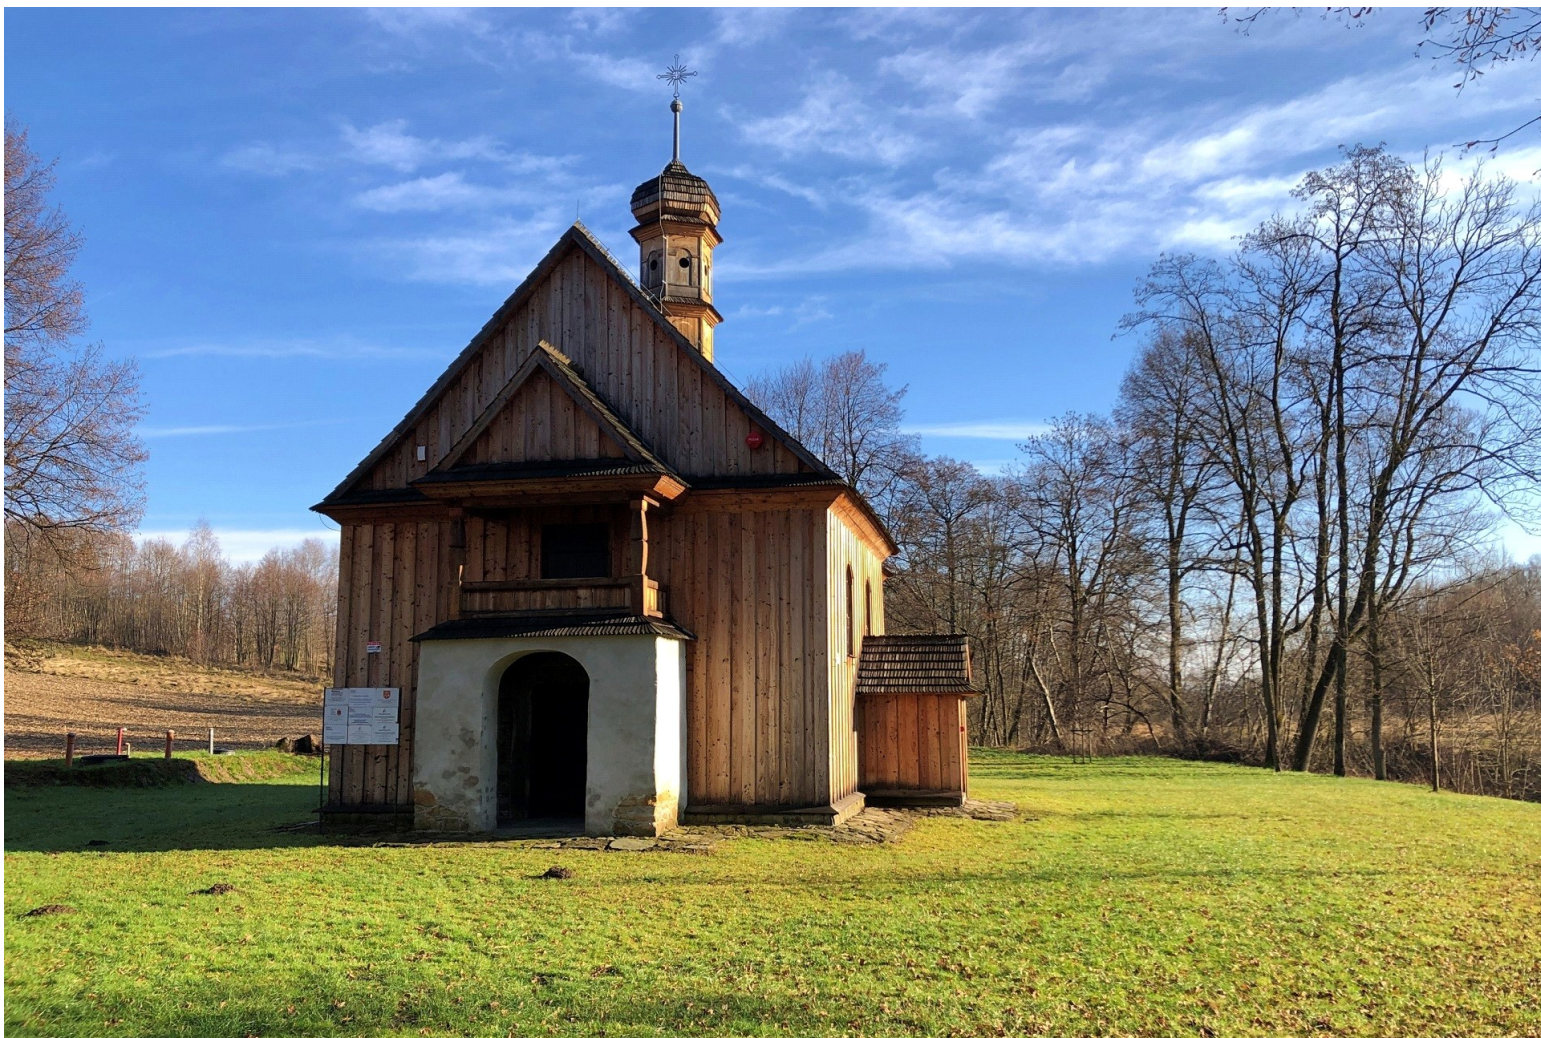
Opis: Kościół powstały w 1664 r., drewniany, konstrukcji zrębowej, orientowany, jednonawowy, wzniesiony na rzucie prostokąta. Dach dwuspadowy kryty gontem. Na szczycie wysoka, barokowa sygnaturka z hełmowym daszkiem. Elewacje szalowane pionowo posadowione na niskiej, kamiennej podmurówce. Prezbiterium wieloboczne. Nawa kwadratowa poprzedzona kruchtą. Obiekt zdobią późnobarokowy ołtarz główny oraz wczesnobarokowy ołtarz boczny. Kościół zbudowany na miejscu poprzedniego, prawdopodobnie z ok. 1513 r. Fundatorami byli proboszcz Grzegorz Jan Zdziewojski oraz właściciel wsi Franciszek Starowiejski. Obiekt wielokrotnie okradany, dawniej wyposażony w obrazy i figury świętych, obecnie stoi prawie pusty. W 2009 r. kościół został poważnie uszkodzony podczas wichury. Dzięki zbiórkom mieszkańców i licznym dotacjom przez lata 2013-2019 prowadzone były prace remontowe i konserwatorskie. Obiekt jest obecnie kościołem filialnym parafii pw. Nawiedzenia Najświętszej Maryi Panny w Tłuczani. [6]

Stan zachowania: bardzo dobry.

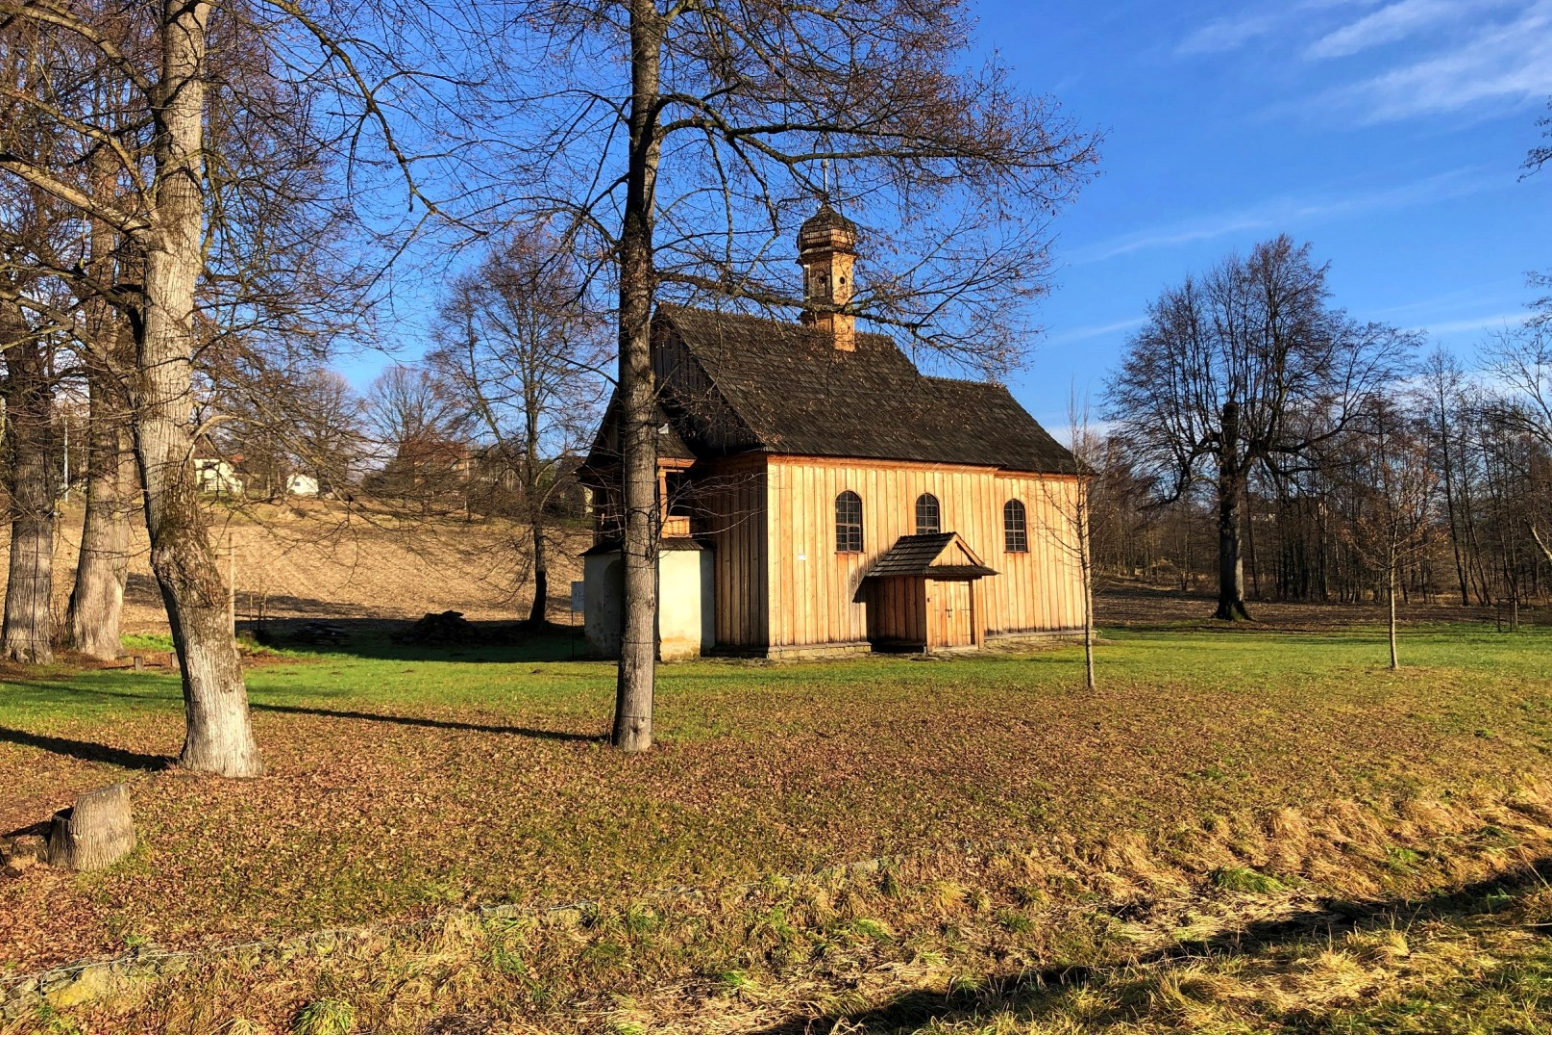
**Opis:** Teren przykościelny zagospodarowany zielenią niską (trawnikiem) i rozluźnionymi zadrzewieniami ze starodrzewem występującym pojedynczo lub w niewielkich zgrupowaniach. W części wschodniej i południowej nowe, pojedyncze nasadzenia. W części północno-zachodniej wysoki, prosty, drewniany krzyż. Bezpośrednio z terenem przykościelnym sąsiadują uprawy rolne oraz potok Tłuczński.

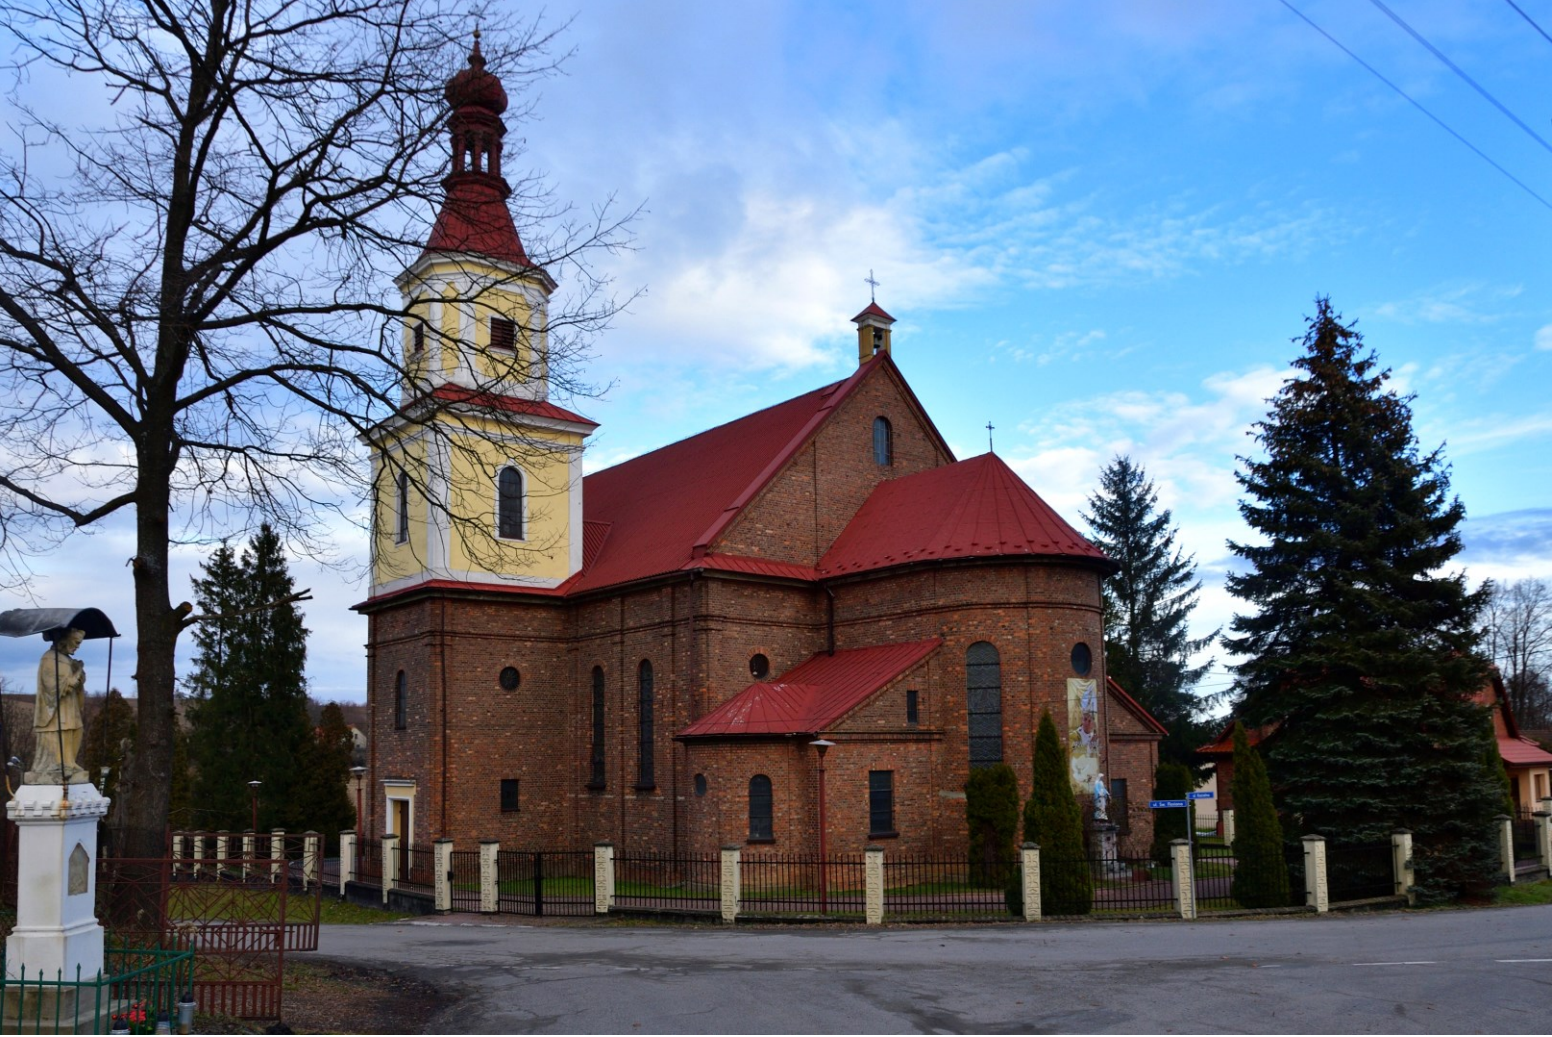
Opis: Kościół powstały w 1948 r., murowany z cegły, jednonawowy, wzniesiony na rzucie wydłużonego prostokąta. Dach wielospadowy kryty blachą trapezową. Na szczycie czteroboczna sygnaturka z arkadą i namiotowym daszkiem. Prezbiterium zamknięte wieloboczną apsydą z zakrystią od zachodu. Nawa prostokątna. Od strony zachodniej kruchta z czteroboczną wieżą dzwonniczą zwieńczoną hełmowym dachem.

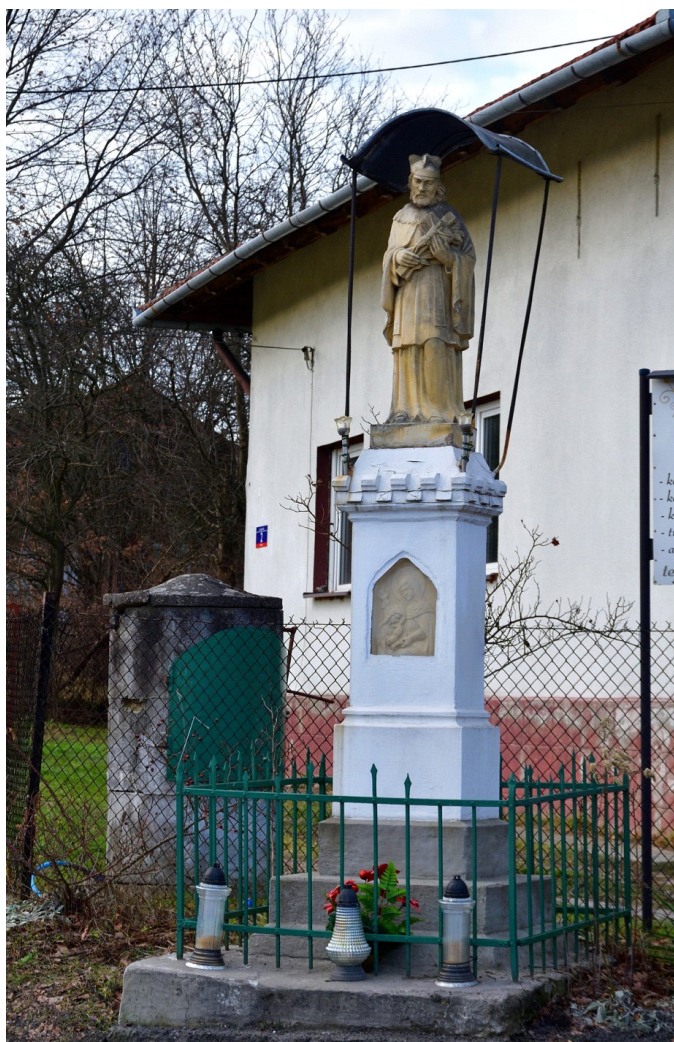
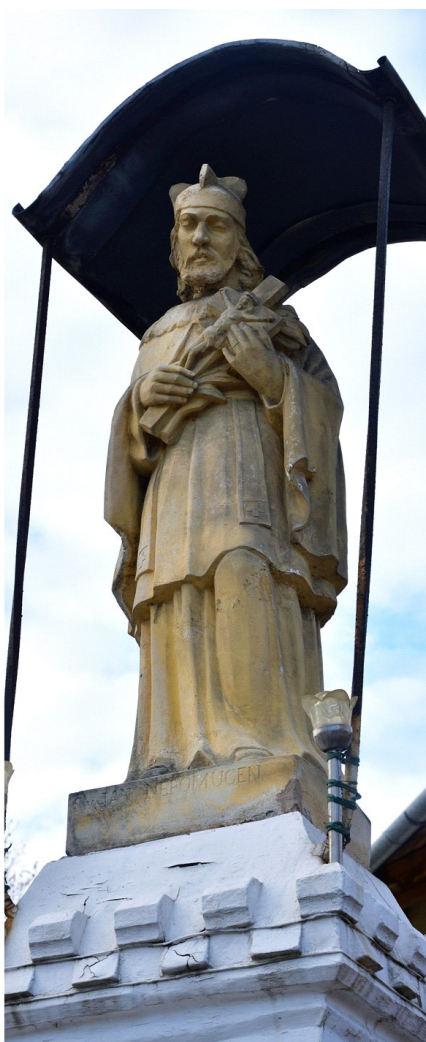
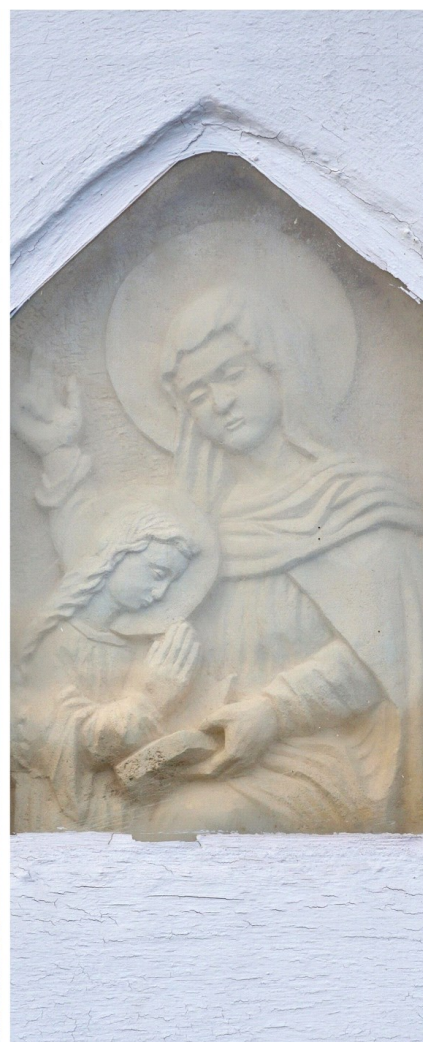
Opis: Kapliczka powstała w 1932 r., kamienna z piaskowca, częściowo bielona, jednokondygnacyjna, posadowiona na czterostopniowej, kwadratowej podstawie i prostopadłościennym cokole, zwieńczona figurą. Kondygnacja zakończona profilowanym, wydatnym gzymsem. Cokół zwieńczony wysokim, wklęsłym ćwierćwałkiem. W pierwszej kondygnacji na frontowej ścianie przeszklona, prostokątna płycina zamknięta ostrołukiem z płaskorzeźbą z wizerunkiem św. Anny i małej Marii, ukazanymi w półpostaciach. Święta zwrócona lekko w lewo trzyma w lewej ręce księgę. Mała Maria zwrócona w prawo z rękami złożonymi do modlitwy, pochylająca się nad księgą. Kapliczka zwieńczona figurą św. Jana Nepomucena posadowioną na niskim, prostopadłościennym cokoliku z wyrytą inskrypcją, częściowo nieczytelną. Święty w całej postaci, ukazany frontalnie ma na sobie mantolet obszyty gronostajem, a jego głowę wieńczy biret. W rękach trzyma krzyż. Nad figurą blaszany baldachim z lekko wygiętymi bokami, osadzony na czterech prostych metalowych prętach. Kapliczkę okala ogrodzenie z metalowych prętów, zamontowane w betonowej podstawie obiektu. Kapliczka powstała z fundacji Anny i Jana Kałużów. Obiekt został odnowiony na początku XXI w. [1]

Stan zachowania: dobry – kamień zwietrzały w niewielkim stopniu, bielenie miejscami popękane, pręty częściowo zardzewiałe.

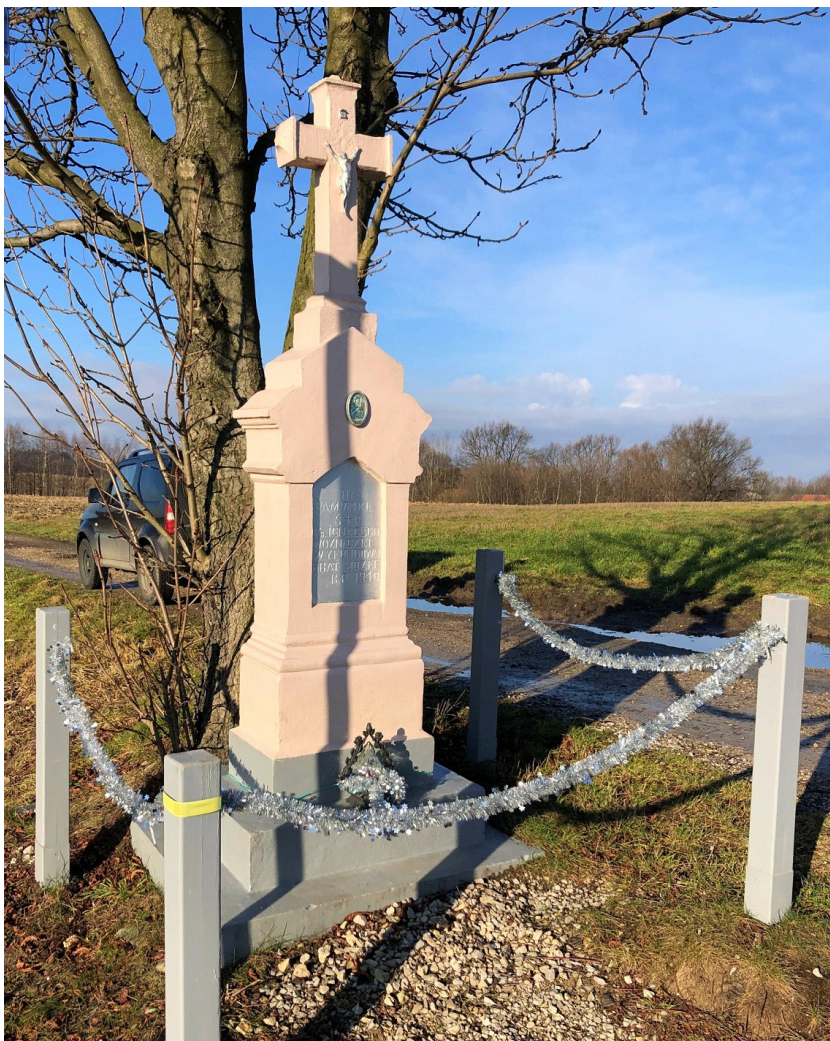
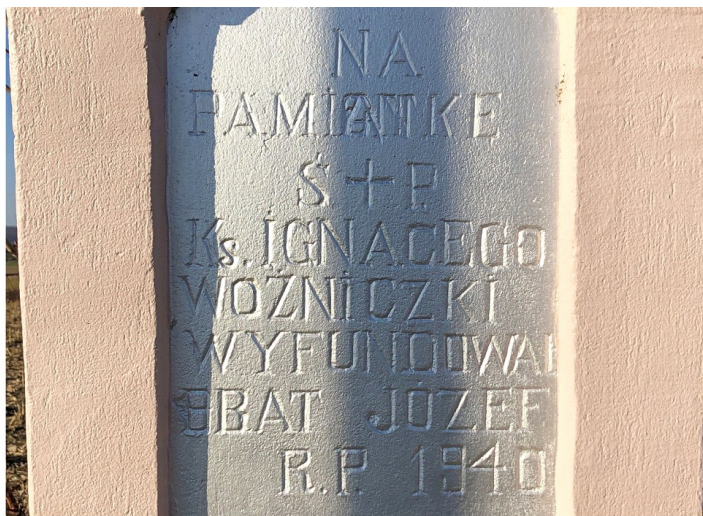
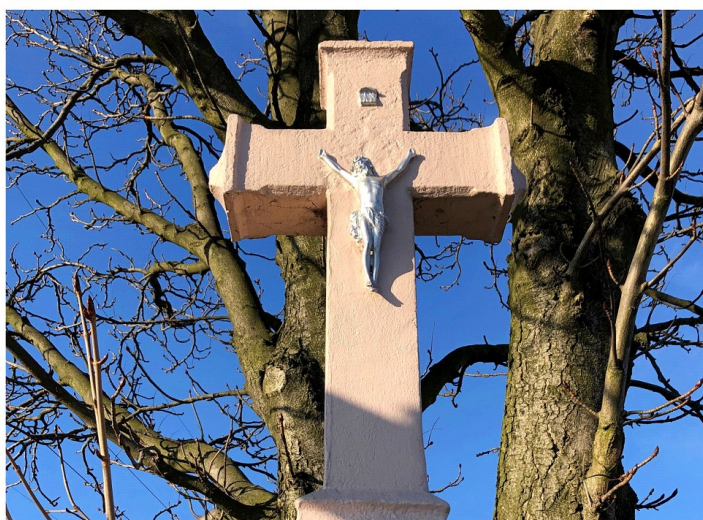
Opis: Kapliczka słupowa powstała w 1940 r., kamienna z piaskowca, polichromowana, jednokondygnacyjna, posadowiona na dwustopniowej, kwadratowej podstawie i prostopadłościennym cokole. Kondygnacja zakończona geometrycznym naczółkiem. Cokół zwieńczony ćwierćwałkiem i simą. W kondygnacji na frontowej ścianie prostokątna, polichromowana na srebrno płycina zamknięta ostrołukiem z wyrytą inskrypcją fundacyjną. W naczółku niewielki, owalny obraz Najświętszej Marii Panny Nieustającej Pomocy w srebrnej ramie. Kapliczka zwieńczona krzyżem z metalową pasyjką, posadowionym na niskim, prostopadłościennym cokoliku, zwieńczonym wysokim, wklęsłym ćwierćwałkiem. Jezus w perizonium zawiązanym na prawym biodrze i koronie cierniowej ma opuszczoną głowę. Powyżej postaci metalowa tabliczka z literami INRI. Kapliczkę okala prawdopodobnie tymczasowe ogrodzenie z metalowych słupków umieszczonych w narożnikach, połączonych plastikowymi girlandami. Kapliczka powstała z fundacji brata księdza Ignacego Woźniczki. Obiekt odnowiony. [1]

Stan zachowania: bardzo dobry.

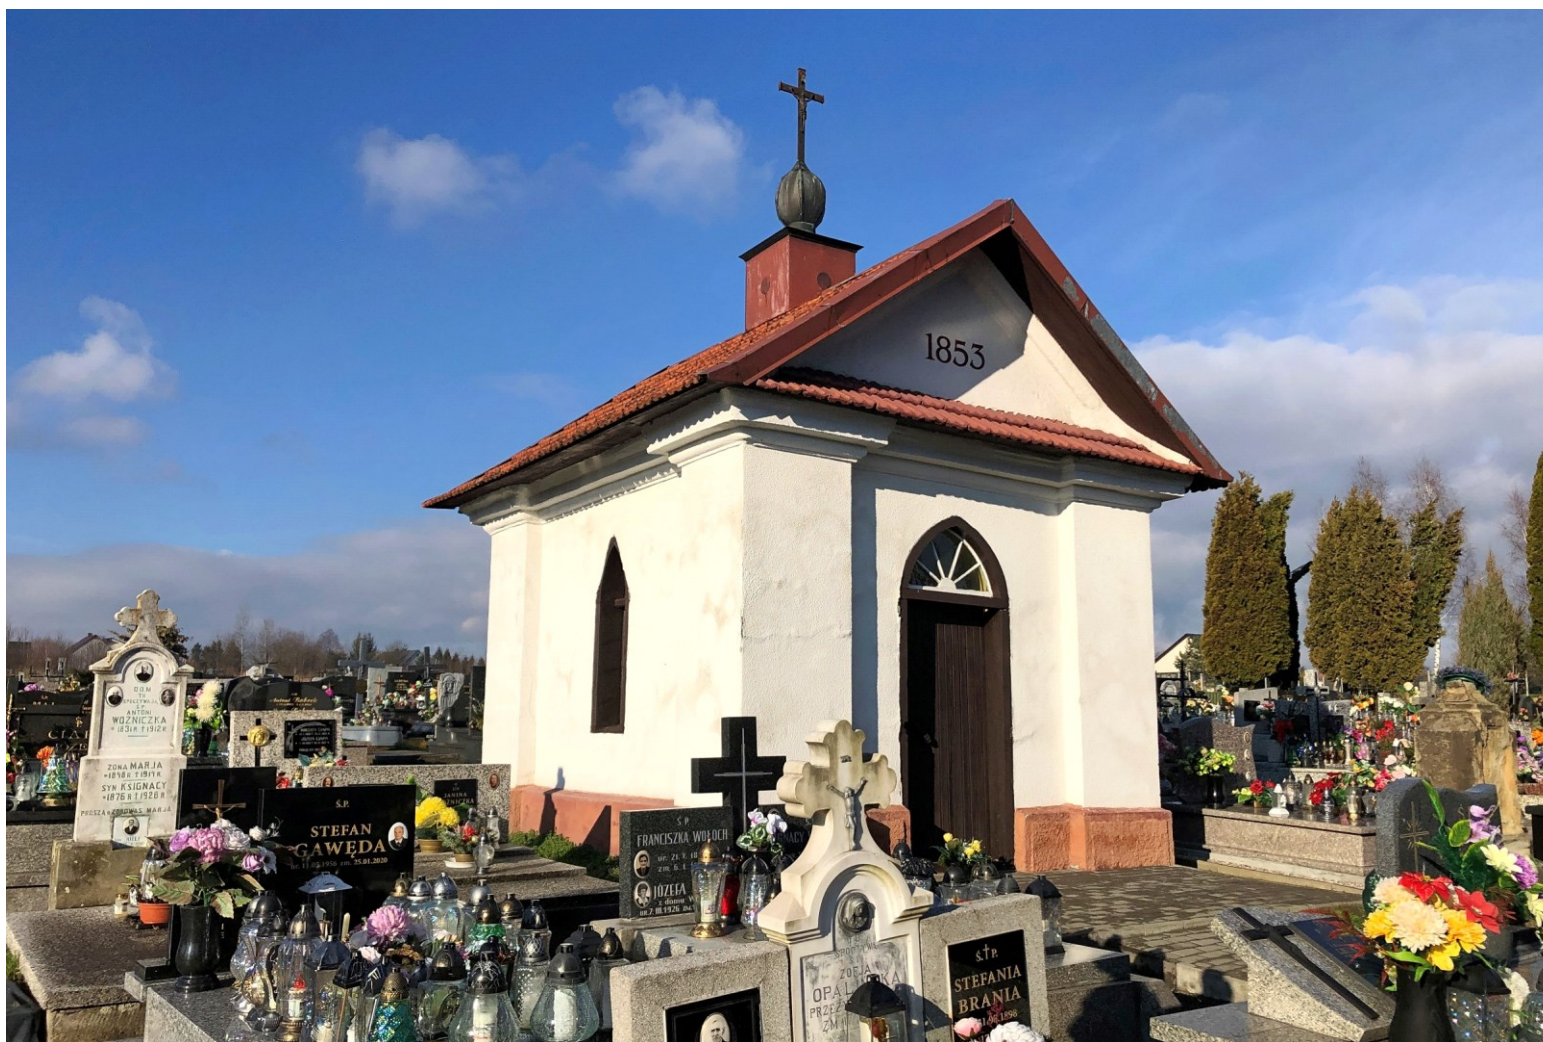
Opis: Kaplica powstała w 1853 r., murowana z cegły, otynkowana, parterowa, wzniesiona na rzucie zbliżonym do kwadratu. Dach dwuspadowy kryty dachówką ceramiczną. Na szczycie czteroboczna wieżyczka z hełmowym daszkiem krytym blachą. Całość zwieńczona metalowym krzyżem z pasyjką. Elewacje posadowione na wysokiej podmurówce, zwieńczone wydatnym, profilowanym gzymsem koronacyjnym, na ścianie frontowej krytym dachówką. Narożniki akcentowane pilastrami. Elewacja frontowa zamknięta trójkątnym szczytem. W elewacjach bocznych pojedyncze, prostokątne otwory okienne zamknięte ostrołukiem z drewnianymi oknami skrzynkowymi, ośmiopółowymi z naświetlami. Otwór drzwiowy prostokątny zamknięty ostrołukiem. Drewniane, jednoskrzydłowe drzwi z naświetlem. Wnętrze kaplicy jednoprzestrzenne.

Stan zachowania: bardzo dobry.

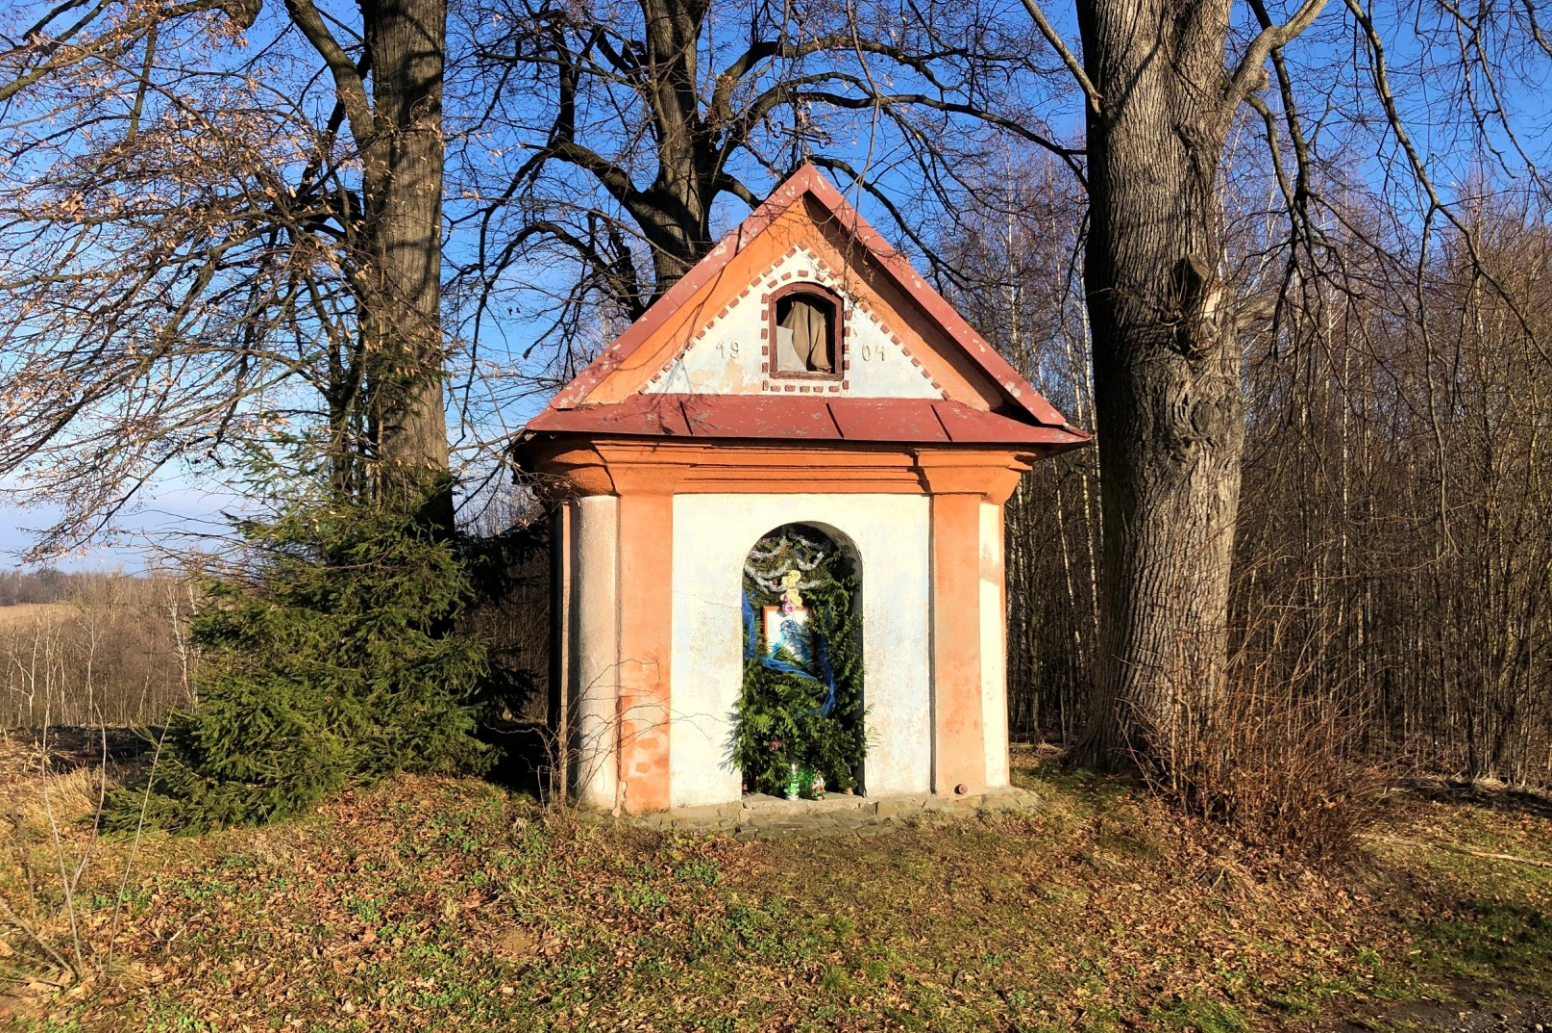
**Opis:** Kapliczka domkowa powstała w 1904 r., murowana, otynkowana, wzniesiona na rzucie prostokąta. Dach dwuspadowy kryty blachą na rąbek stojący, zwieńczony ażurowym, metalowym krzyżem o trójlistnych zakończeniach ramion z promieniami. Elewacje z półkolumnami w narożnikach zwieńczone wydatnym gzymsem koronacyjnym, na ścianie frontowej krytym blachą. Narożniki akcentowane pilastrami. Elewacja frontowa z trójkątnym szczytem z prostokątną niszą zamkniętą łukiem odcinkowym, umieszczoną w osi środkowej. Nisza pusta, dawniej z figurą św. Antoniego Padewskiego. W elewacjach bocznych pojedyncze, niewielkie otwory okienne zamknięte łukiem pełnym. Otwór drzwiowy prostokątny zamknięty łukiem pełnym. Drewniane, jednoskrzydłowe drzwi płycinowe, przeszklone w górnej części. W otoczeniu kapliczki zachowany starodrzew. Wnętrze kapliczki jednoprzestrzenne. Mensa dawniej z obrazem Matki Boskiej Częstochowskiej. Kapliczka powstała z fundacji Stanisława Witka, miejscowego gospodarza. [1]

**Stan zachowania:** dobry – nieznaczne ubytki tynku, brak szyby w niszy.

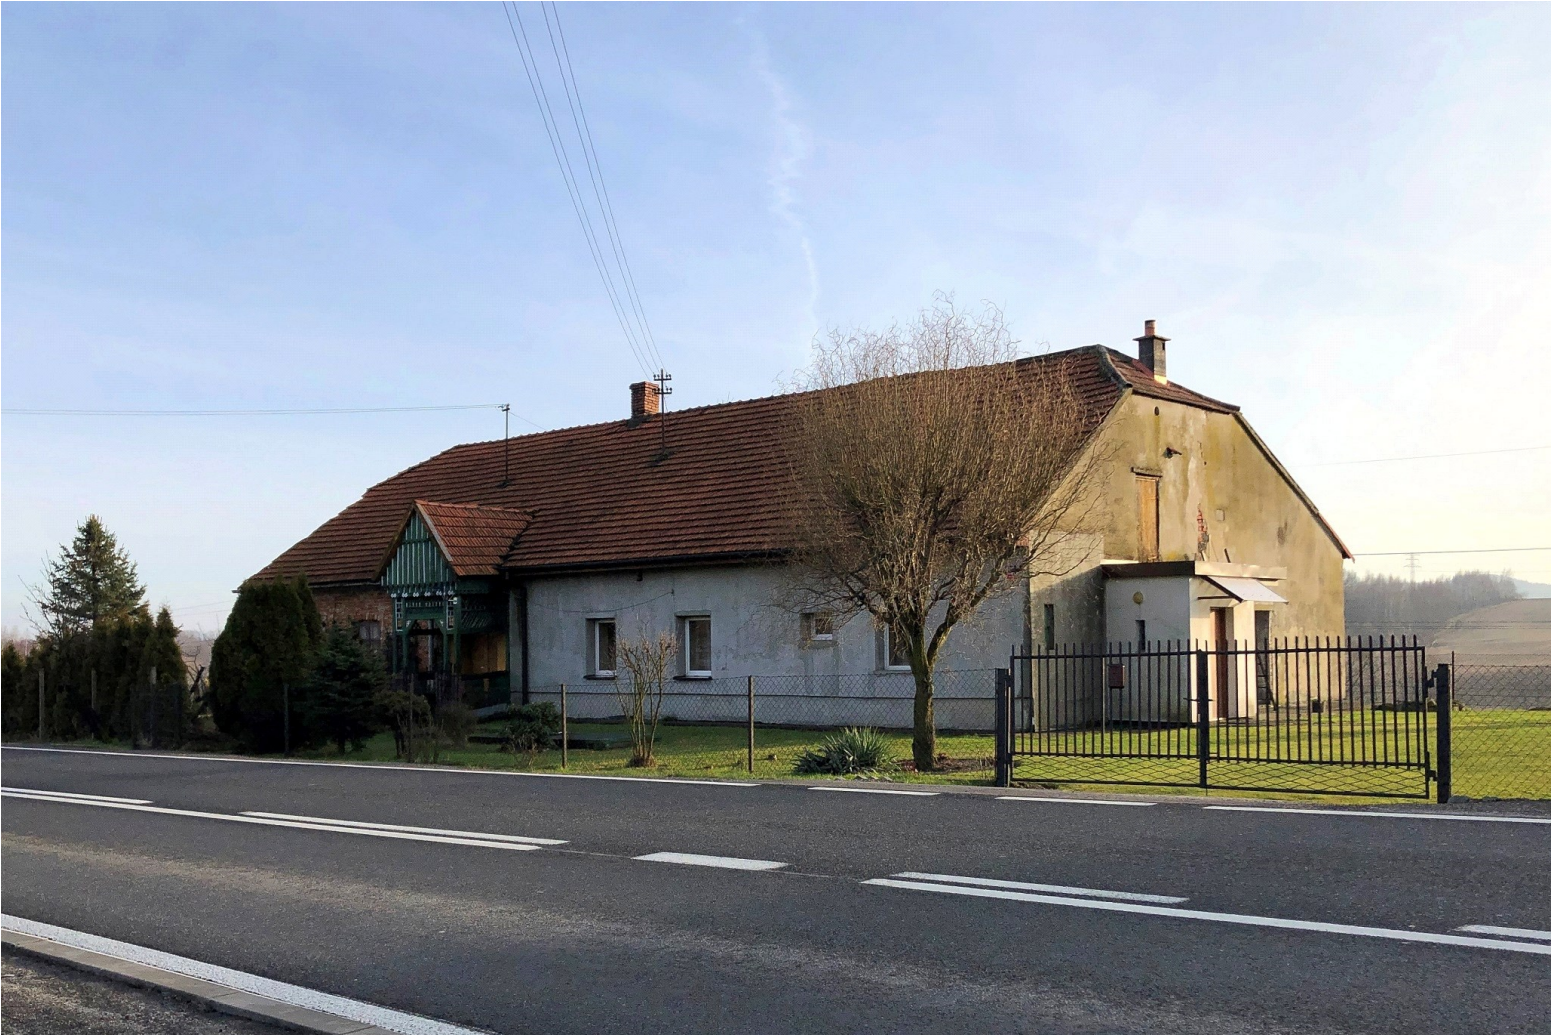
**Opis:** Dom mieszkalny powstały w 1876 r., murowany z cegły, częściowo otynkowany, parterowy, wzniesiony na rzucie wydłużonego prostokąta. Dach naczółkowy kryty dachówką ceramiczną. Elewacja frontowa asymetryczna, siedmioosiowa. W trzeciej osi drewniany ganek z dekoracją snycerką nakryty dachem dwuspadowym. W ganku prostokątny otwór drzwiowy z drewnianymi, dwuskrzydłowymi drzwiami z naświetlem. W pozostałych osiach prostokątne otwory okienne. Stolarka okienna w większości współczesna; okna jednoskrzydłowe oraz skrzynkowe, czteropolowe.

**Stan zachowania:** dobry – nieznaczne ubytki tynku, wschodnia, nieotynkowana część elewacji frontowej w średnim stanie technicznym, stolarka okienna niejednolita.

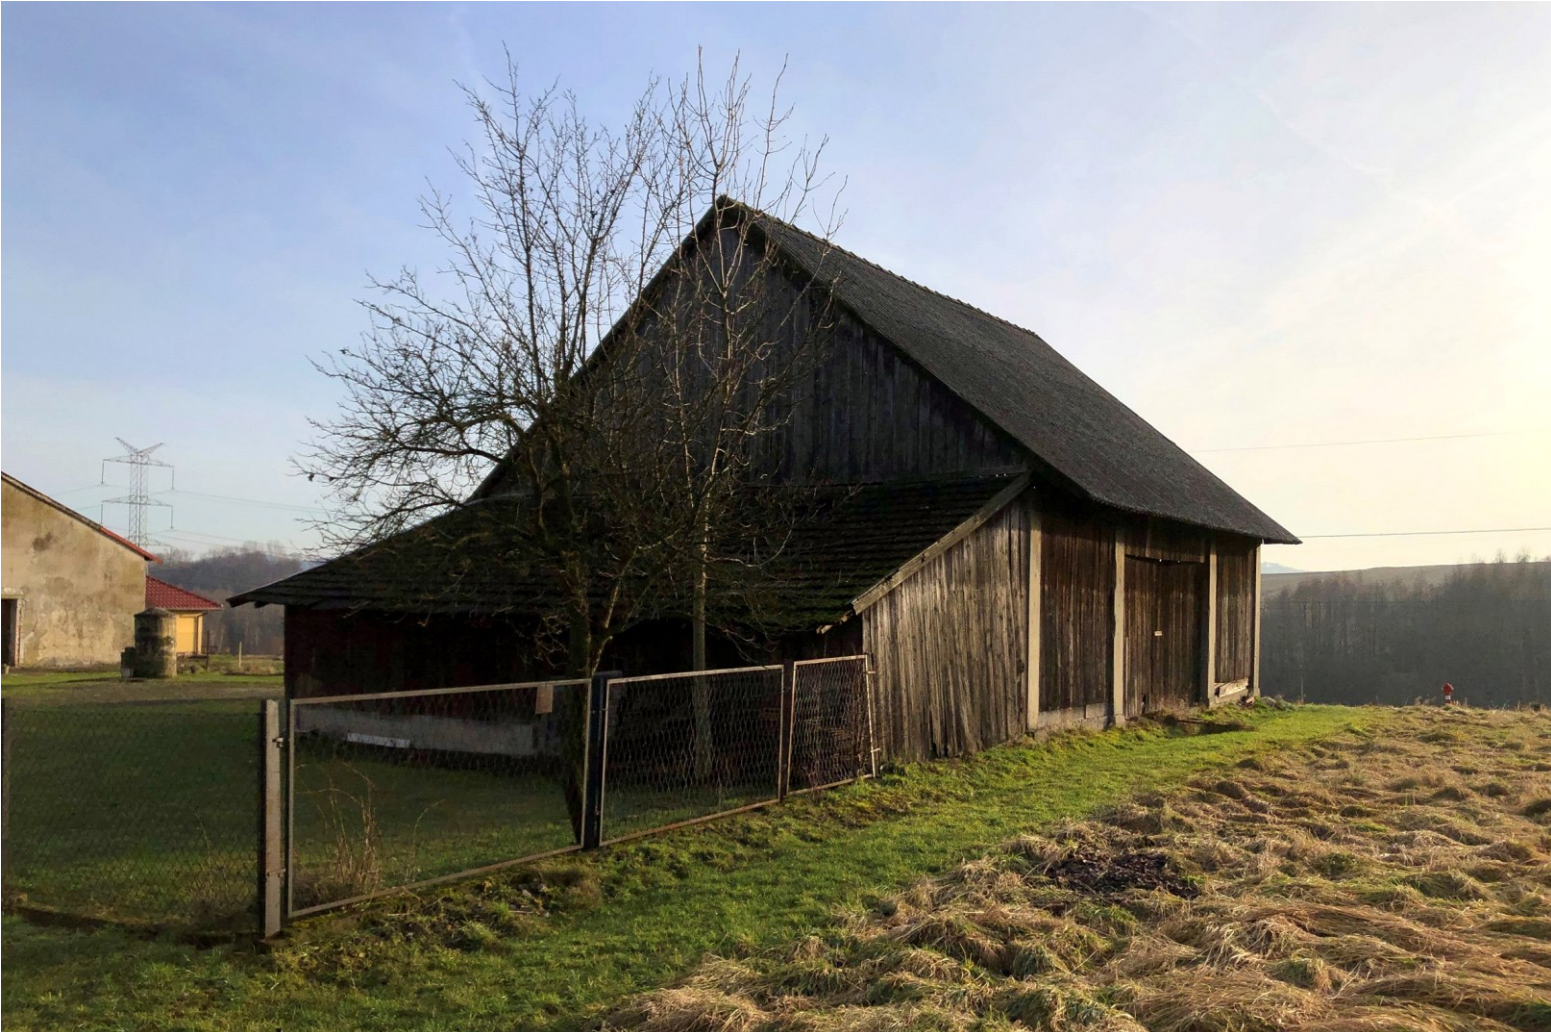
Opis: Stodoła powstała w 1899 r., drewniana, parterowa, wzniesiona na rzucie zbliżonym do kwadratu. Wysoki dach dwuspadowy kryty blachą trapezową. Elewacje szalowane pionowo. Elewacja frontowa symetryczna, jednoosiowa. Otwór bramny szeroki, kwadratowy. Od strony północnej budynku dobudowana część z dachem jednospadowym krytym dachówką cementową.

Stan zachowania: dobry.
